SERVICIO DE EVALUACIÓN DE LA CALIDAD Y CONTROL AMBIENTAL

PROGRAMA DE MONITOREO DE AGUA DE PLAYAS Y COSTA DEL DEPARTAMENTO DE MONTEVIDEO

Informe Anual

Abril 2018 - Marzo 2019

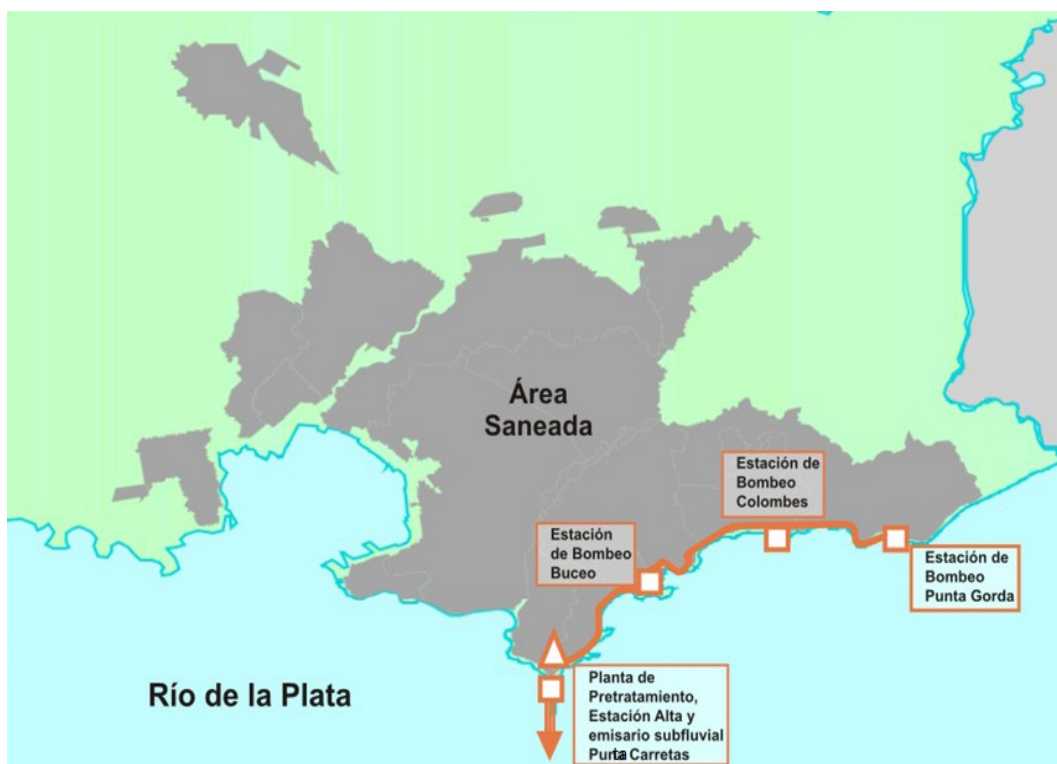
Figura 1.1 - PSU I – Sistema Costero Este

Para dar solución global a este problema, en la década del 70 se inician diferentes acciones y en el año 1972 Engineering & Science comenzó a realizar los estudios sobre la disposición final de las aguas residuales de la ciudad de Montevideo, los que se extendieron hasta 1979. El objetivo principal fue controlar la calidad del agua en las playas de forma de resolver el problema sanitario y estético que los numerosos vertimientos, que se disponían por entonces a lo largo de la costa, provocaban sobre éstas. Sobre la base de aprovechar la capacidad de dilución del Río de la Plata se priorizaron alternativas de disposición final mediante emisarios, frente a procesos de tratamiento convencionales. En el año 1983 Camp Dresser y Mc Kee Inc. (CDM) realizó estudios sobre la calidad del agua del Río de la Plata entre Punta Lobos y el arroyo Carrasco. De los estudios realizados por ambas consultoras surgieron: una primera etapa - que comprende desde Punta Gorda a Punta Carretas - cuyo objetivo fue mejorar la calidad de las aguas y de las playas de la costa Este, entre el arroyo Carrasco y Punta Carretas (Figura 1.1) ; y una Segunda etapa (PSU II) *Sistema costero Oeste* - desde Guaraní hasta Punta Carretas - con el objetivo de mejorar la calidad de las aguas y de las playas de la costa al Oeste de Punta Carretas hasta la escollera Sarandí (Figura 1.2). Ambos proyectos dan disposición final de las aguas a través de un emisario subacuático de 2322 metros situado en la zona de Punta Carretas a 10 metros de profundidad.

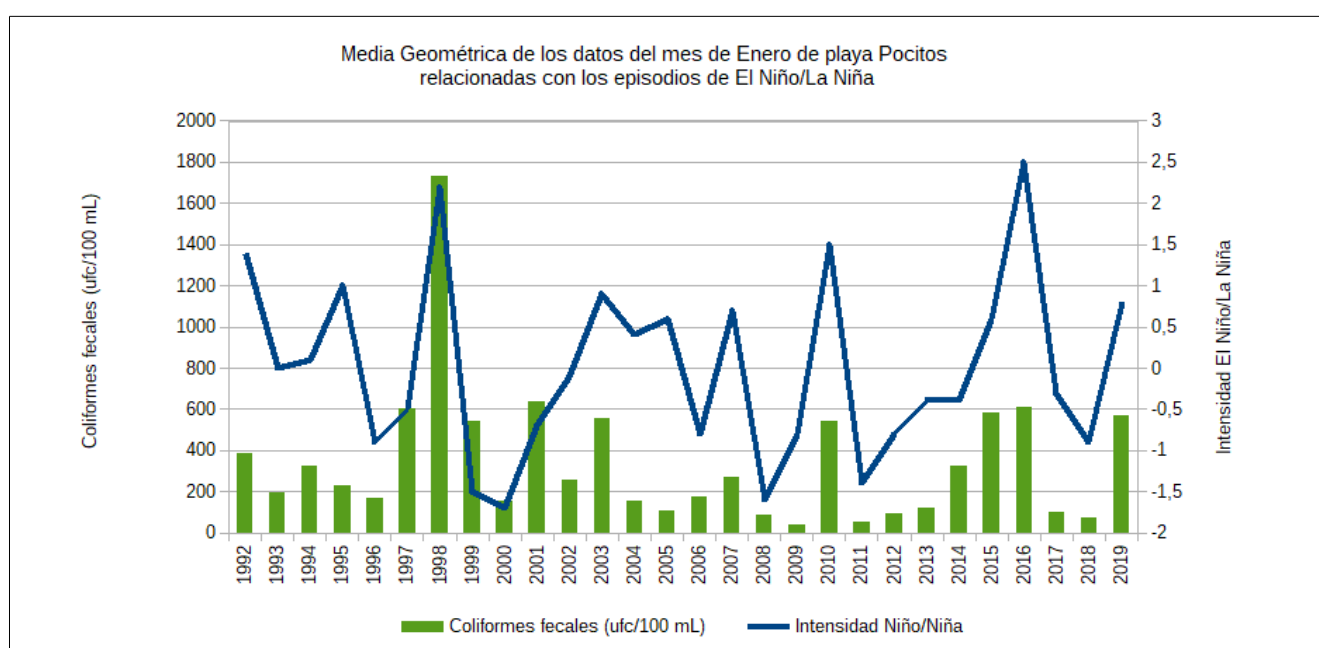
Figura 3.2 Media geométrica de la Playa Pocitos y variación El Niño/ La Niña

La figura 3.2 representa la media geométrica de todos los días del mes de enero en cada temporada para la playa Pocitos. Se toma esta playa como ejemplo por ser una de las que tiene un aliviadero del sistema de saneamiento costero en uno de los extremos. Al observar la figura se puede establecer que en ocurrencia de fuertes episodios de El Niño estas concentraciones aumentan, y si observamos además las figuras 3.3 a 3.8 podemos ver que este comportamiento se repite, con algunas diferencias, en otras playas de la costa. El mismo comportamiento se repite con las variaciones de caudales erogados por la represa de Salto Grande.

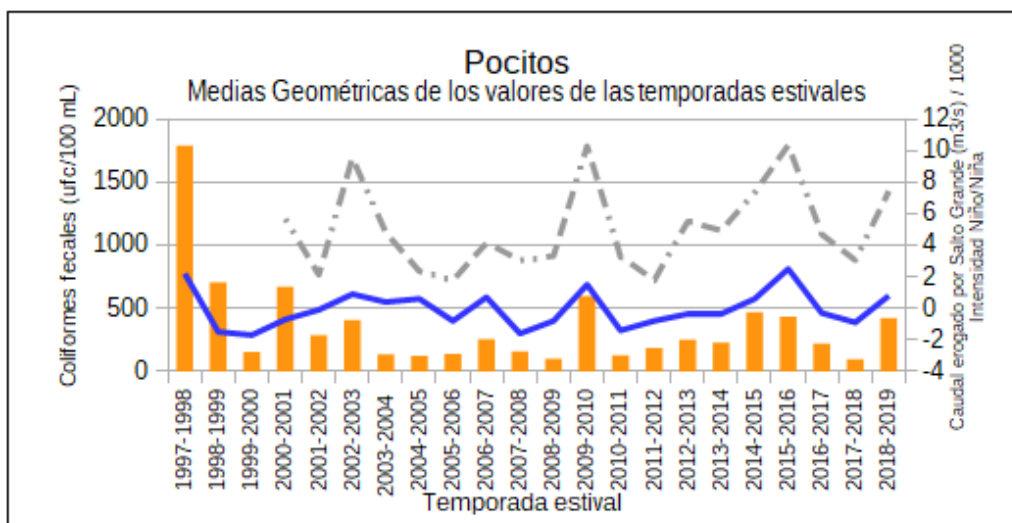
— Intensidad niño/niña
- - - Caudal erogado por Salto (m³/s) Grande/1000

Figuras 3.3 a 3.8- Medias geométricas de las temporadas estivales

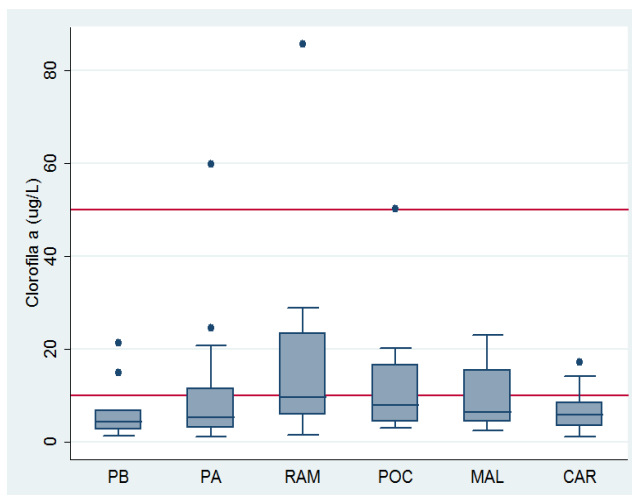
Figura 4.5. Clorofila a ($\mu\text{g/L}$) en las playas Pajas Blancas (PB), Cerro (PA), Ramírez (RAM), Pocitos (POC), Malvín (MAL), y Carrasco (CAR) en situación 1 (PRESENCIA). Las líneas rojas indican los límites de efectos adversos **moderados** según la OMS (10 a 50 $\mu\text{g/L}$).

En la figura 4.5 se presentan los valores promedio de concentración de clorofila a en las playas en situación 1 (Presencia).

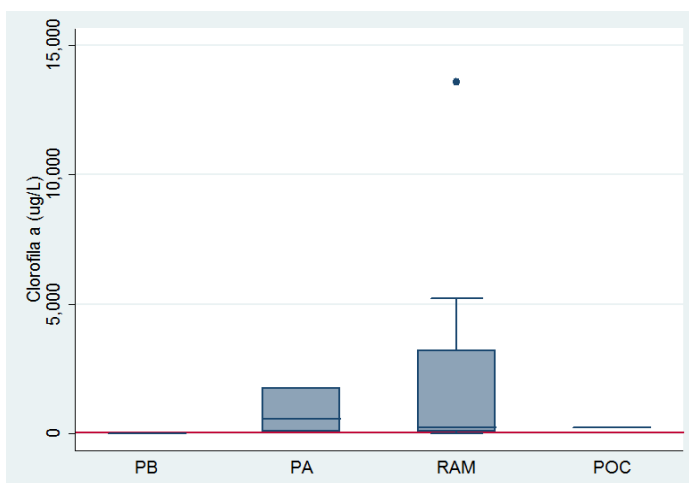
Figura 4.6. Clorofila a ($\mu\text{g/L}$) en las playas Pajas Blancas (PB), Cerro (PA), Ramírez (RAM), Pocitos (POC), Malvín (MAL), y Carrasco (CAR) en situación 2 (ESPUMA). La línea roja indica el límite de efectos adversos **altos** según la OMS ($>50 \mu\text{g/L}$).

En la figura 4.6 se presentan los valores promedio de concentración de clorofila a en las playas en situación 2 (Espuma).

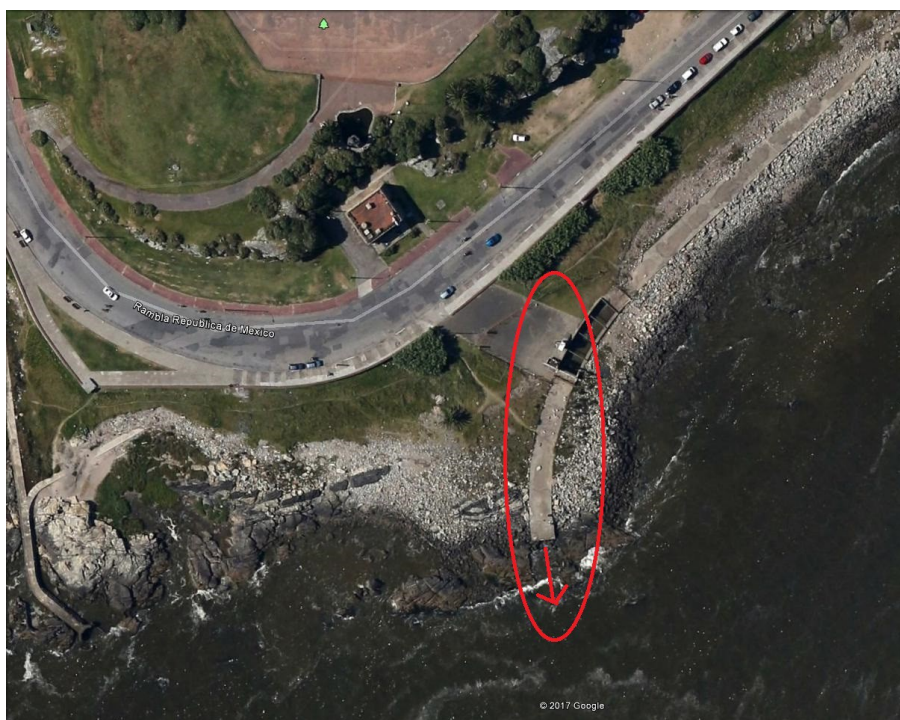
Figura 5.1. Vertedero en la zona de Punta Gorda

El Sistema de Saneamiento de Montevideo es en su mayoría unitario. Al Este de la Bahía de Montevideo y hasta el arroyo Carrasco, un interceptor costero conduce las aguas servidas de gran parte de Montevideo hasta la estación de bombeo de Punta Carretas. Este interceptor tiene vertederos que en los días de lluvia intensa alivian el exceso de caudal hacia la costa (Figura 5.1). Por este motivo, la Intendencia de Montevideo recomienda no utilizar las aguas de las playas para recreación durante las 24 horas posteriores a la ocurrencia de lluvias (Figura 5.2).

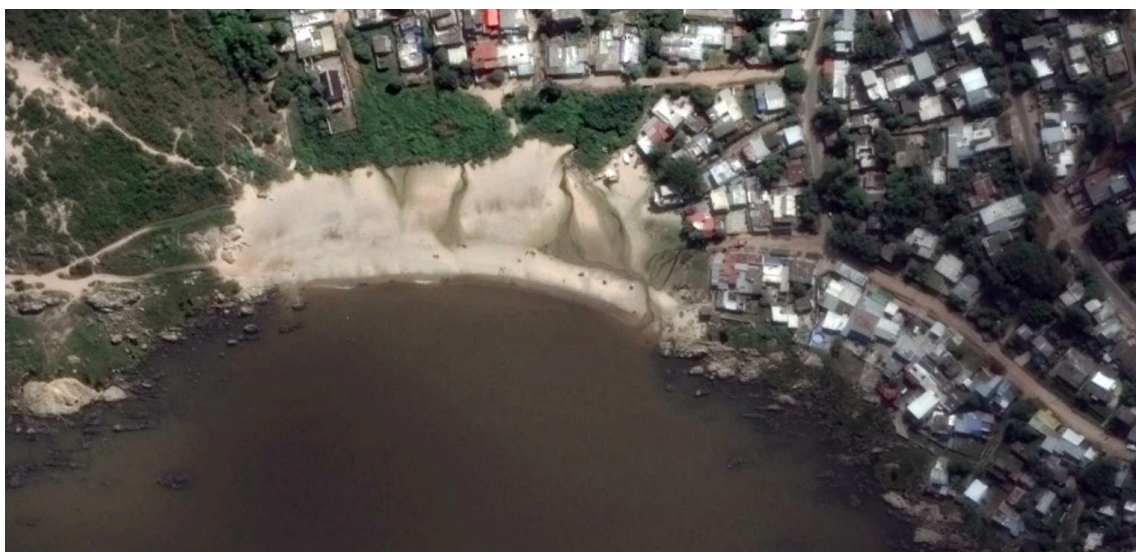
Figura 5.3. Playa Santa Catalina. Se pueden observar los aportes que llegan a la playa procedentes de las viviendas de la zona.

Las playas situadas al Oeste de la Bahía presentan una situación diferente. En la cercanía de estas playas se desarrollan poblaciones que carecen de conducciones de saneamiento y adecuada disposición final. Esta situación es particularmente compleja en algunas de estas playas con alta densidad de población en la costa, donde abundan las fosas sépticas, la mayoría de las cuales desbordan en ocurrencia de precipitaciones. Estos desbordes corren por las calles o por las cunetas y finalizan en un hilo de agua, de mayor o menor caudal, que escurre finalmente por la arena de la playa (Figura 5.3). En algunos casos, cuando ya existen cañadas naturales que llegan a las playas, algunos usuarios de la zona construyen “robadores” para descargar el saneamiento de sus hogares a la cañada que lleva esta contaminación hasta la playa.
