*Informe Geotécnico  
Int. de Montevideo  
Pozo de bombeo*

Montevideo  
Enero de 2023

Nº Ref.: L3161 Rev. 0

<u>Solicitante:</u>	Intendencia de Montevideo.
<u>Proyecto:</u>	Pozo de bombeo.
<u>Ubicación:</u>	Montevideo.
<u>Trabajos de campo:</u>	8 y 16 de diciembre de 2022.
<u>Referencia:</u>	L3161 - Revisión 0.

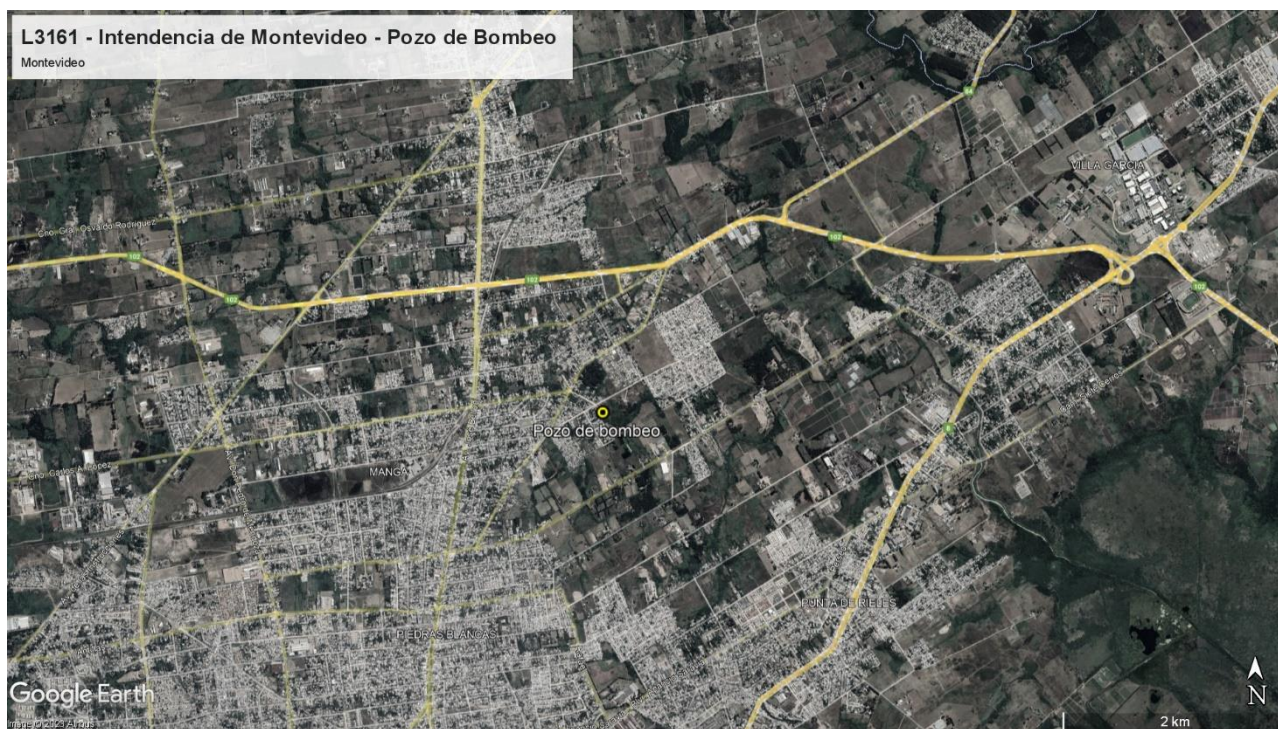
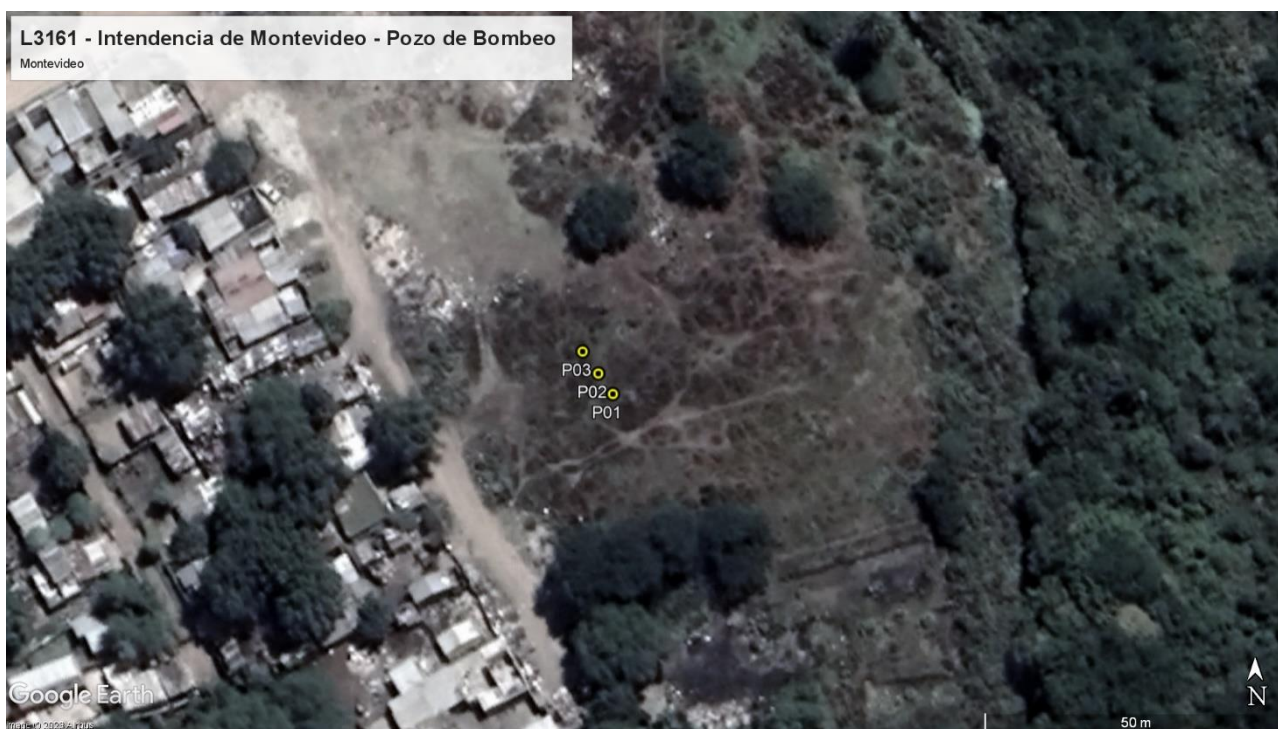
Los puntos donde se realizaron los ensayos, fueron indicados por el cliente en forma tal de obtener valores generales inherentes a las características del suelo donde se asentará la obra (Google Earth®).

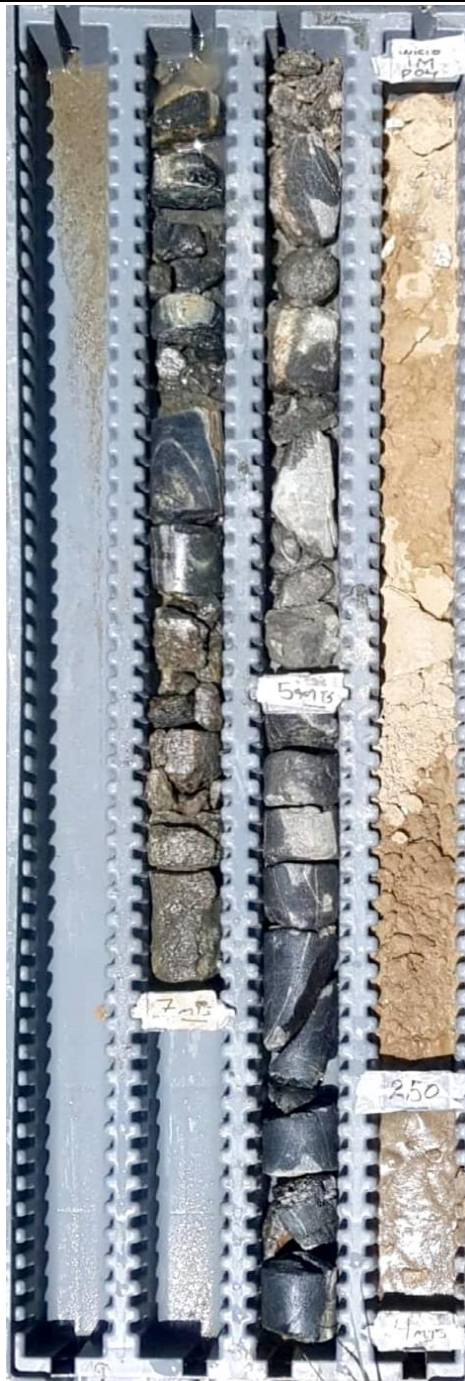
**Caja de testigos**

**Cateo:**  
**P03**

**Planilla ensayo SPT y Perforación Rotativa Diamantada**

Presentan grados de meteorización alto a moderado (su inicio se indica como "techo de roca"), referenciado según la perforación en roca (ejecutada en segunda instancia en la ubicación de P03).
