# **PROGRAMA DE MONITOREO DE AGUA Y SEDIMENTOS DE LOS HUMEDALES DEL RÍO SANTA LUCÍA INFORME ANUAL 2024**

**Servicio de Evaluación de la Calidad y Control Ambiental  
Gerencia de Gestión Ambiental  
Departamento de Desarrollo Ambiental  
Intendencia de Montevideo**

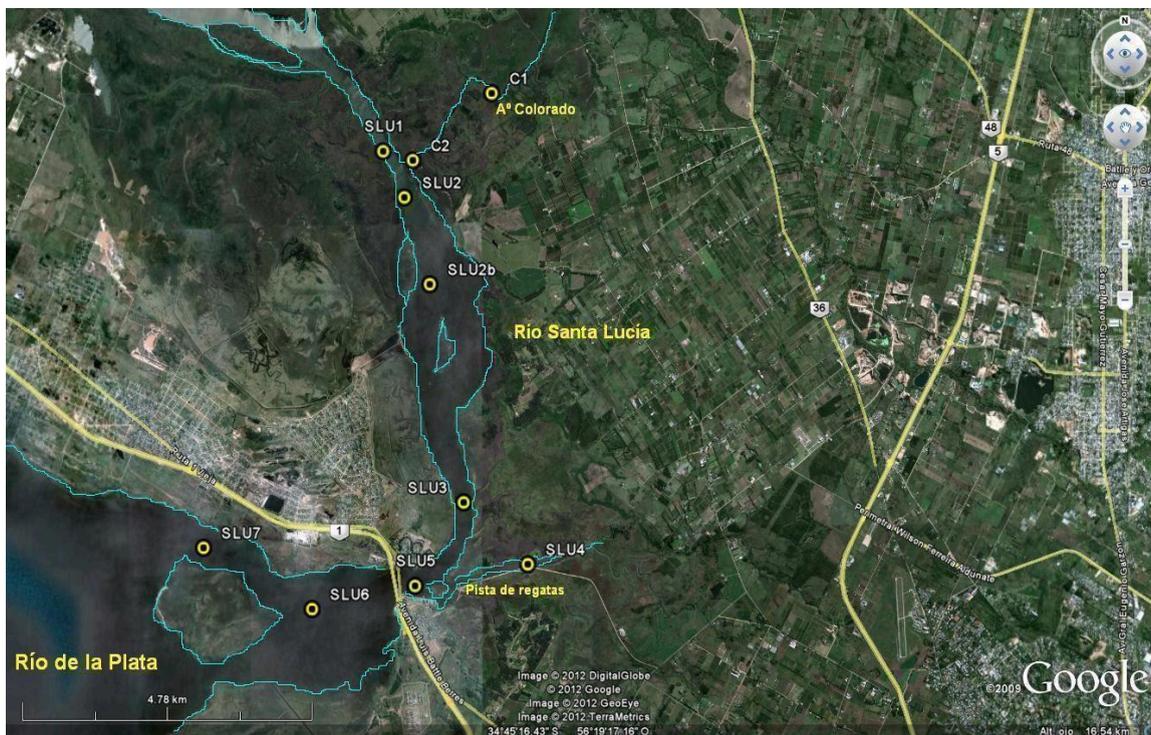
**Figura 2.** Estaciones de monitoreo de la cuenca del Río Santa Lucía (SLU: Santa Lucía, C: A° Colorado). Fuente: Google Earth®

Punto de muestreo	Coordenadas
C1	34° 42' 54.00"S 56° 20' 16.05"W
C2	34° 43' 27.68"S 56° 21' 7.38"W
SLU1	34° 43' 30.08"S 56° 21' 20.63"W
SLU2	34° 43' 46.45"S 56° 21' 13.00"W
SLU2b	34° 44' 30.40"S 56° 20' 56.70"W
SLU3	34° 46' 20.70"S 56° 20' 35.20"W
SLU4	34° 46' 52.10"S 56° 19' 53.70"W
SLU5	34° 47' 2.80"S 56° 21' 7.00"W
SLU6	34° 47' 14.30"S 56° 22' 14.00"W
SLU7	34° 46' 57.24"S 56° 23' 0.42"W

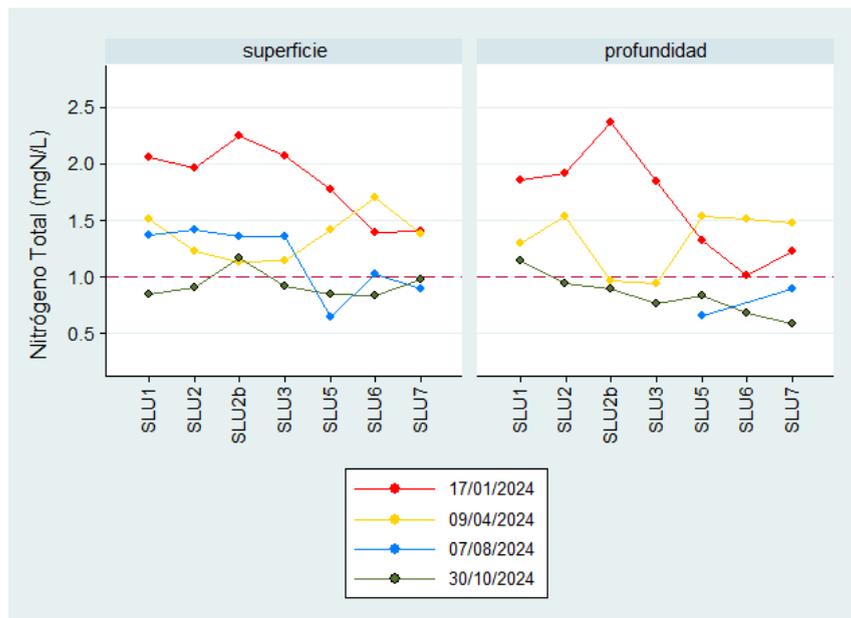
**Figura 4.** Nitrógeno Total río Santa Lucía en los muestreos del año 2024. La línea roja punteada representa el valor de 1,0 mg N/L, límite propuesto en la Mesa Técnica del Agua para cursos mayores a orden 3.

Durante el año 2024 las concentraciones más bajas de nitrógeno total se observaron en el Río Santa Lucía durante el mes de octubre.

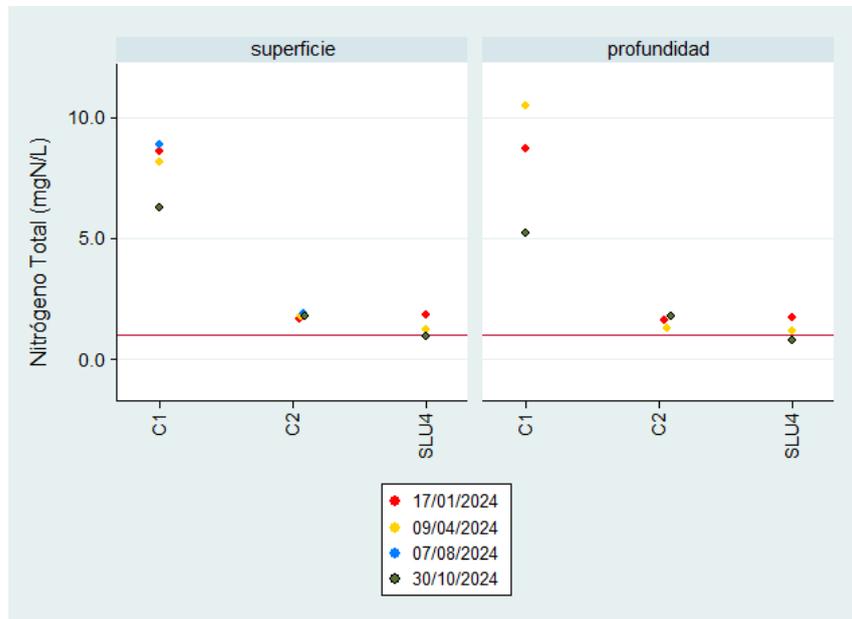
**Figura 5.** Nitrógeno Total Afluentes del río Santa Lucía en los muestreos del año 2024. La línea roja punteada representa el valor de 1,0 mg N/L, límite propuesto en la Mesa Técnica del Agua para cursos mayores a orden 3.

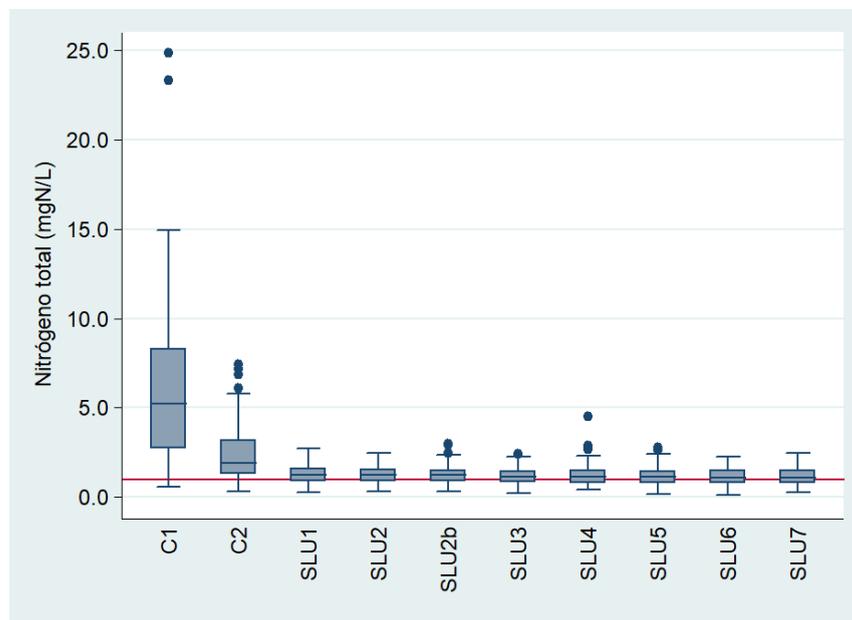
**Figura 6.** Nitrógeno Total río Santa Lucía y afluentes en todos los muestreos 2009 – 2024. La línea roja representa el valor de 1,0 mg N/L, límite propuesto en la Mesa Técnica del Agua para cursos mayores a orden 3.

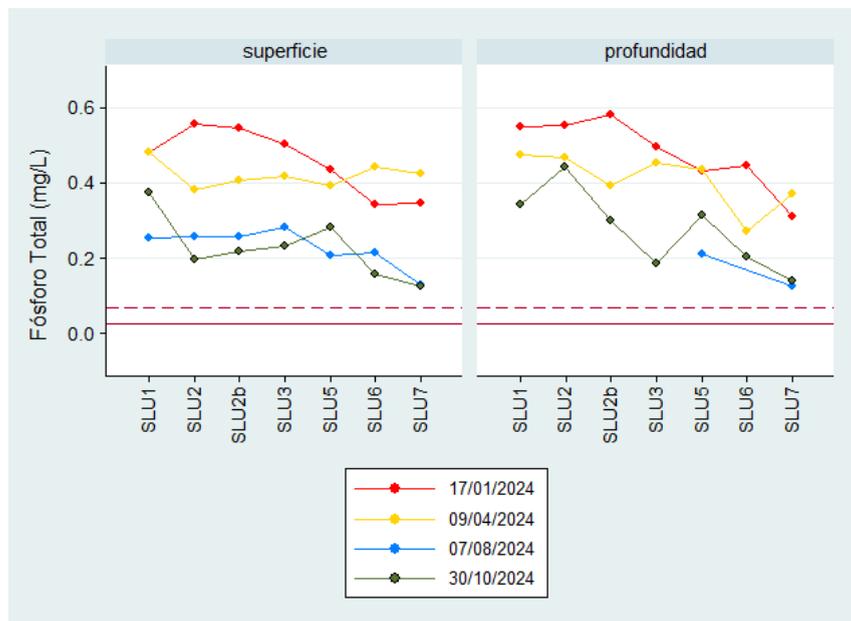
**Figura 7.** Fósforo Total río Santa Lucía en los muestreos del año 2024. La línea roja continua representa el valor de 0,025mg/L, límite establecido en el Decreto 253/79 para la Clase 3 y la línea roja punteada representa el valor de 0,07 mg/L, límite propuesto en la Mesa Técnica del Agua para cursos mayores a orden 3.

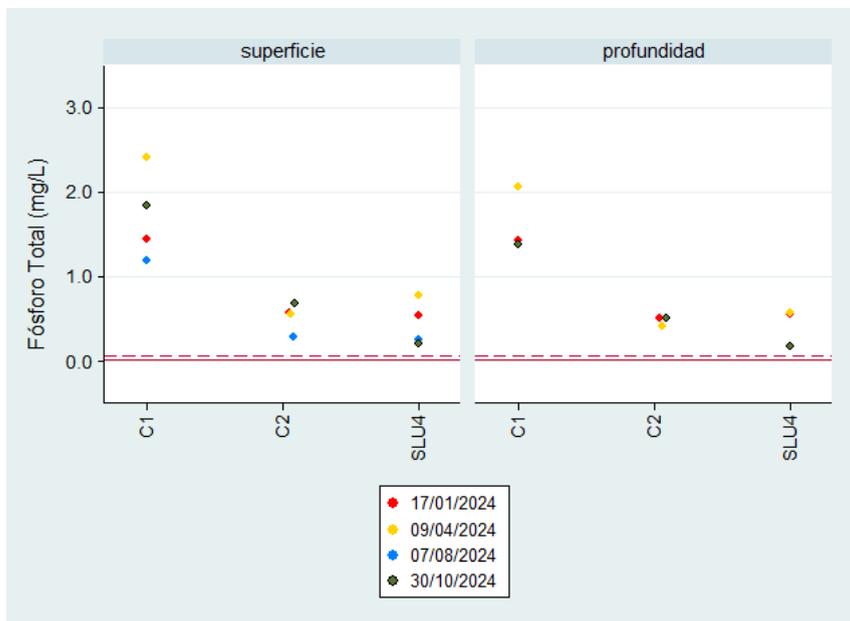
**Figura 8.** Fósforo Total Afluentes del río Santa Lucía en los muestreos del año 2024. La línea roja continua representa el valor de 0,025 mg P/L, límite establecido en el Decreto 253/79 para la Clase 3 y la línea roja punteada representa el valor de 0,07 mg P/L, límite propuesto en la Mesa Técnica del Agua para cursos mayores a orden 3.

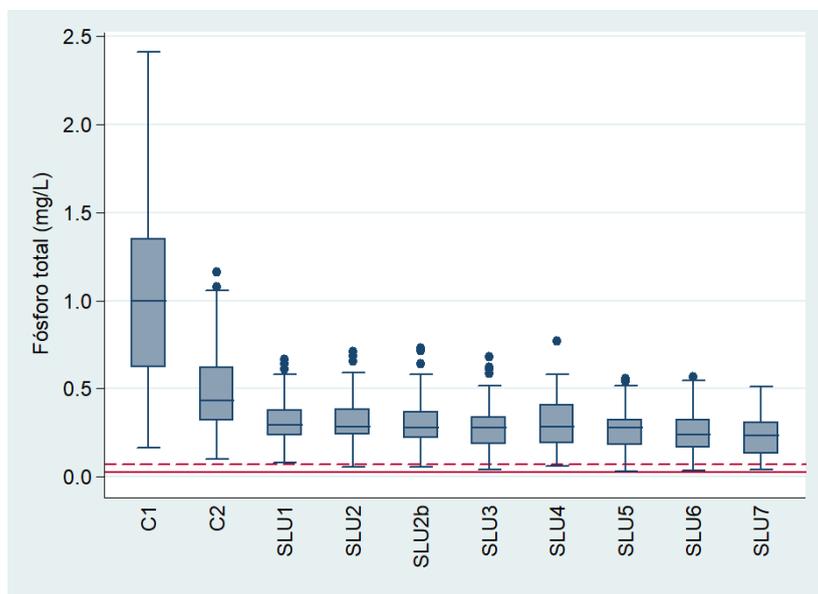
**Figura 9.** Fósforo Total río Santa Lucía y afluentes en todos los muestreos 2009-2024. La línea roja inferior representa el valor de 0,025mg/L, límite establecido en el Decreto 253/79 para la Clase 3 y la línea roja superior representa el valor de 0,07 mg/L, límite propuesto en la Mesa Técnica del Agua para cursos mayores a orden 3.

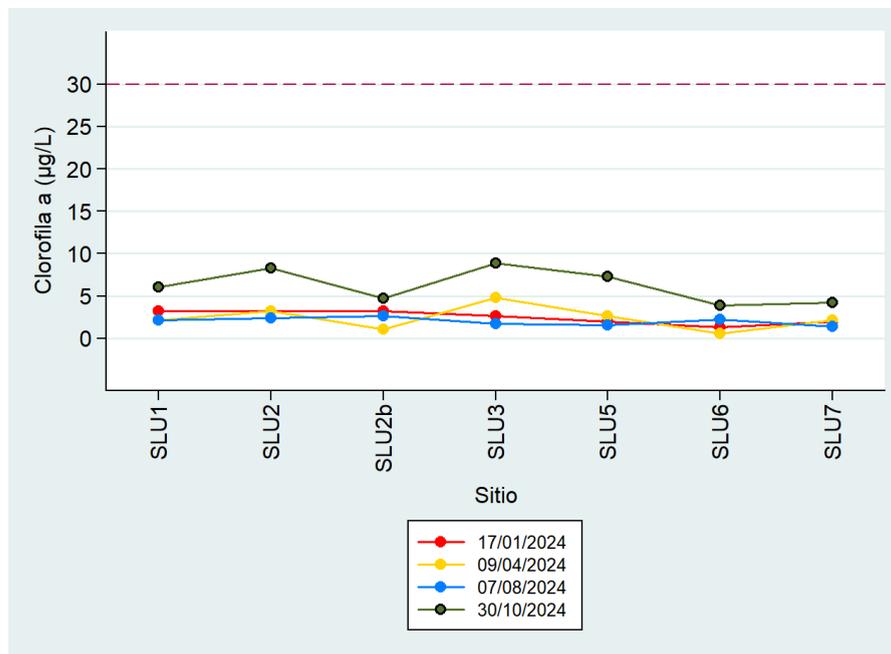
**Figura 10.** Clorofila a en el río Santa Lucía en los muestreos del año 2024. La línea roja punteada representa el valor de 30 µg/L (ver tabla 3b).

Durante todo el año 2024, los valores de clorofila a en el Río Santa Lucía se mantuvieron por  
Ana Vinocur s/n, Punta Carretas. Montevideo, Uruguay  
Tel: (598 2) 1950 9923 [unidad.calidad.agua@imm.gub.uy](mailto:unidad.calidad.agua@imm.gub.uy)

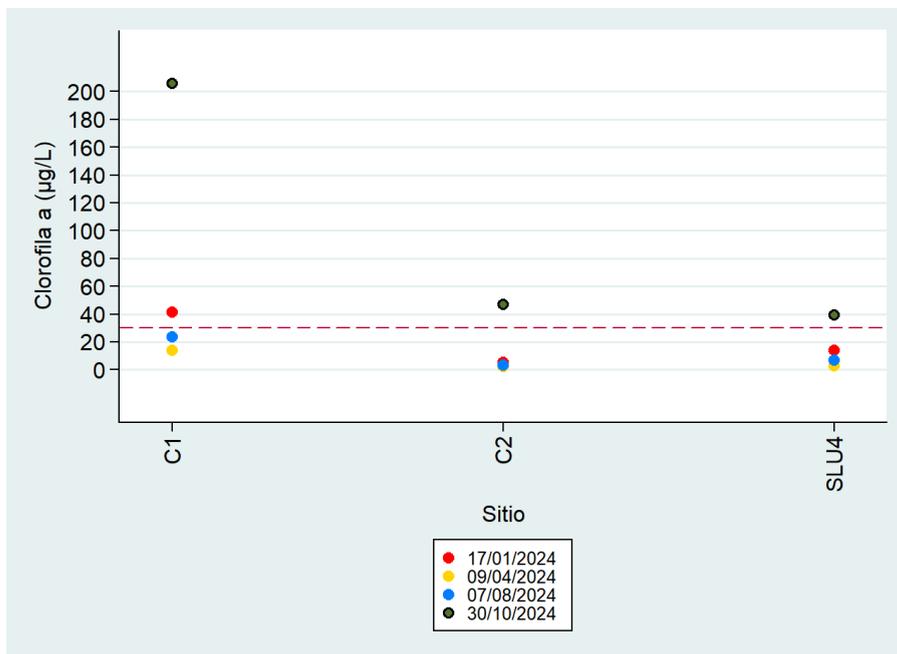
**Figura 11.** Clorofila a en el río Santa Lucía en los muestreos del año 2024. La línea roja punteada representa el valor de 30 µg/L (ver tabla 3b).

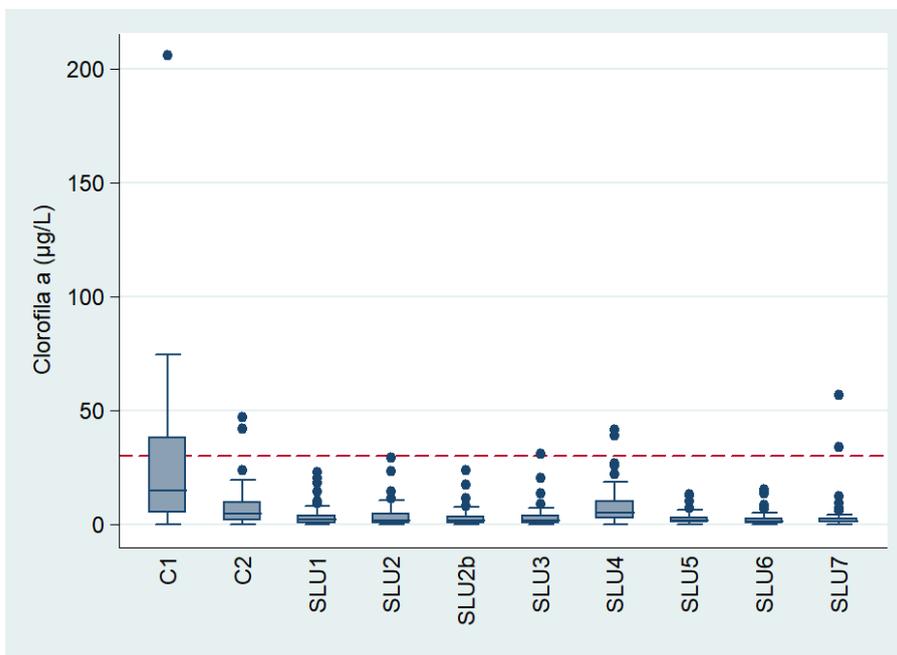
**Figura 12.** Clorofila a en el río Santa Lucía en los muestreos del año 2024. La línea roja punteada representa el valor de 30 µg/L (ver tabla 3b).

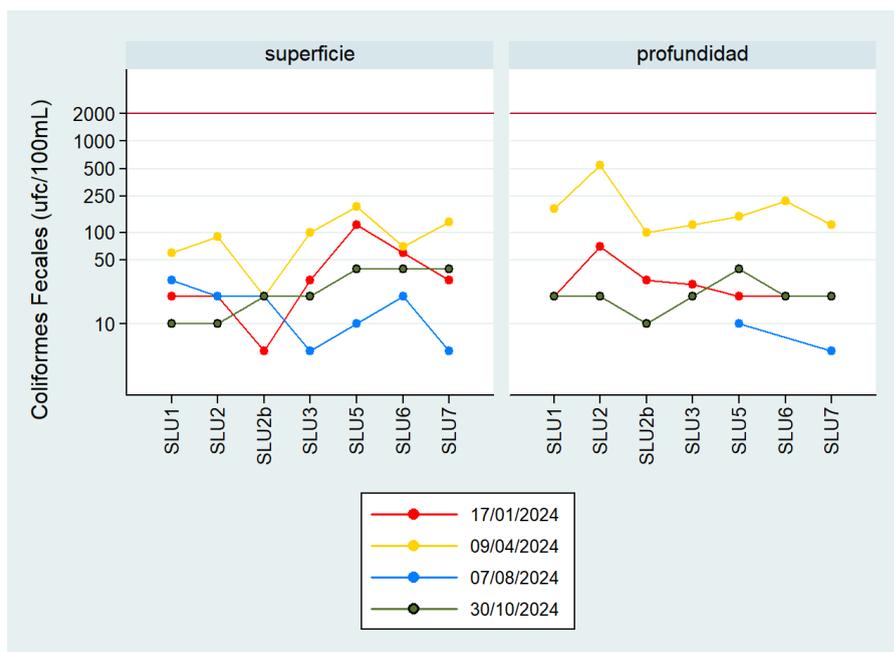
**Figura 13.** Coliformes Fecales en río Santa Lucía en los muestreos del año 2024. La línea roja indica el límite establecido en el Decreto 253/79 para valores puntuales de la Clase 3 (2000 ufc/100mL).

En las Figuras 13 y 14 se presentan los valores registrados durante los muestreos llevados a cabo en el año 2023, mientras que en la figura 19 se muestra un resumen de todos los datos recopilados desde el inicio del monitoreo.

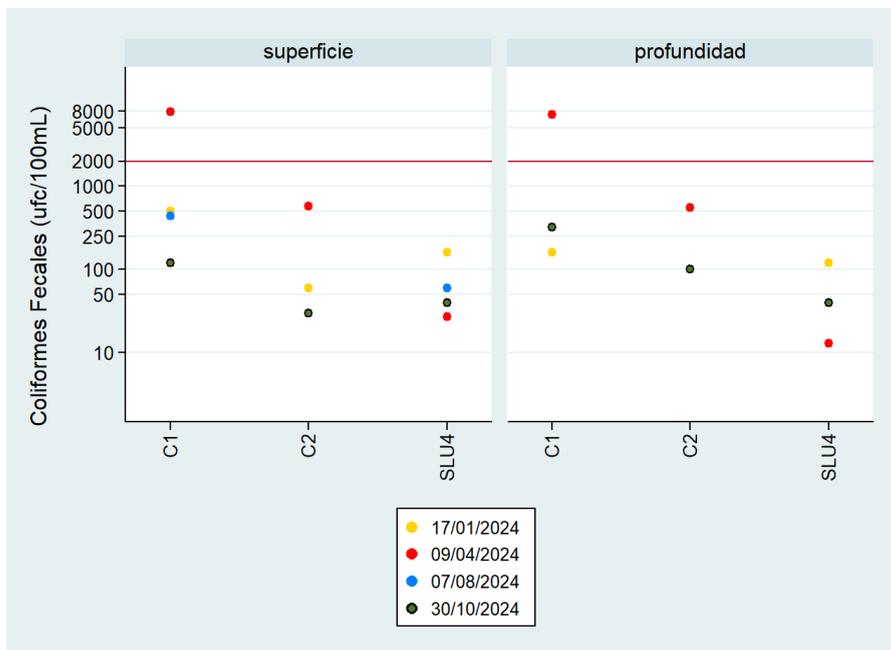
**Figura 14.** Coliformes Fecales en en los afluentes del río Santa Lucía en los muestreos del año 2024. La línea roja indica el valor máximo (2000 ufc/100mL) límite establecido en el Decreto 253/79 para la Clase 3.

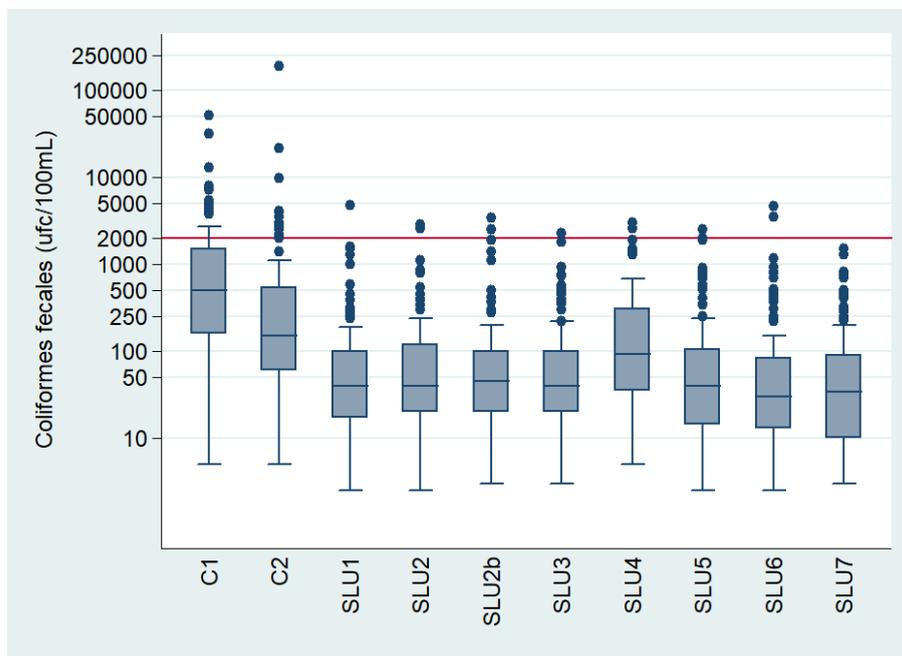
**Figura 15.** Coliformes Fecales en río Santa Lucía y Afluentes en todos los muestreos 2009 - 2024. La línea roja indica el valor máximo (2000 ufc/100mL), límite establecido en el Decreto 253/79 para la Clase 3.

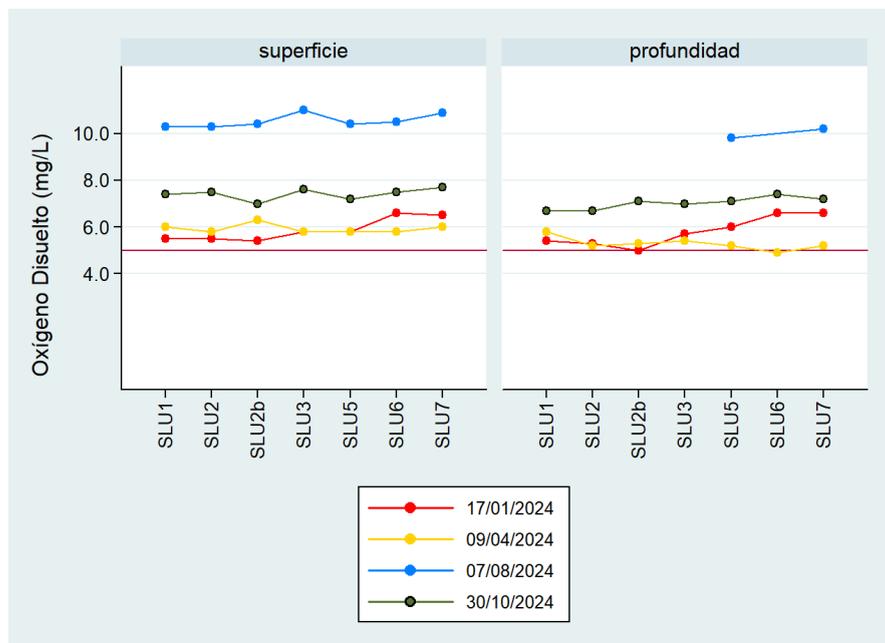
**Figura 16.** Oxígeno Disuelto en río Santa Lucía en los muestreos del año 2024. La línea roja indica el valor mínimo (5 mg/L) límite establecido en el Decreto 253/79 para la Clase 3.

Durante el año 2024, todos los valores de oxígeno registrados en los muestreos del Río Santa Lucía se mantuvieron dentro de los límites establecidos por la normativa aplicable, no ocurriendo lo mismo en los afluentes.

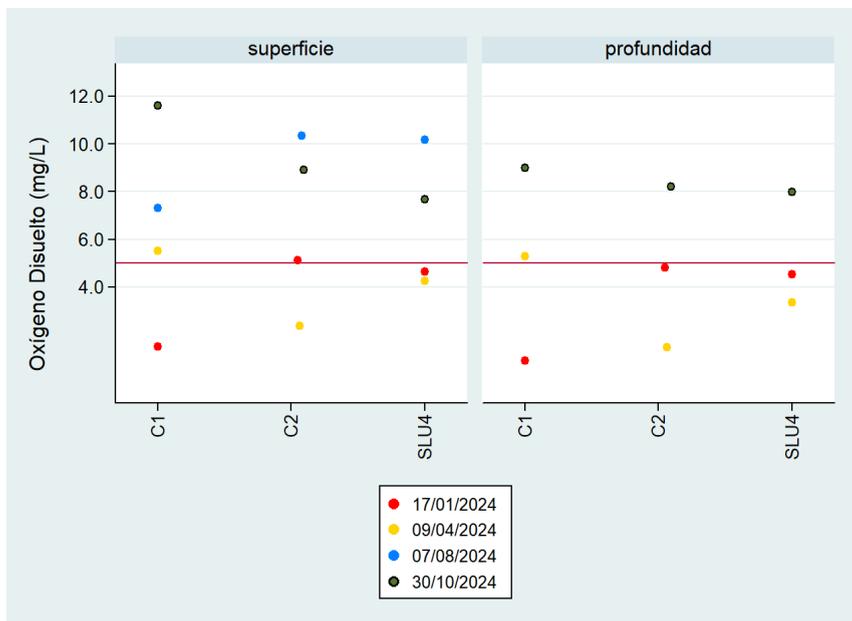
**Figura 17.** Oxígeno Disuelto en Afluentes del río Santa Lucía en los muestreos del año 2024. La línea roja indica el valor mínimo (5 mg/L) límite establecido en el Decreto 253/79 para la Clase 3.

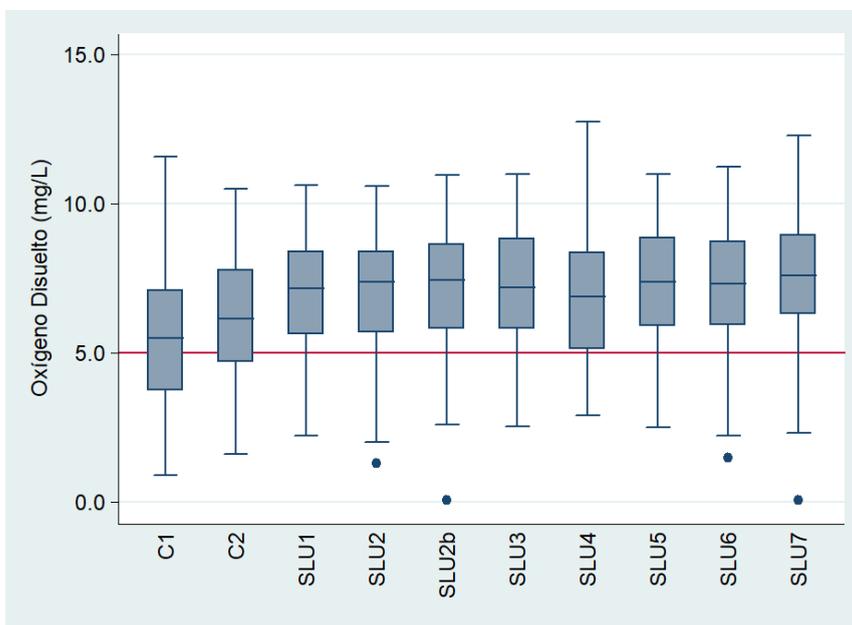
**Figura 18.** Oxígeno Disuelto en río Santa Lucía y Afluentes en todos los muestreos 2009 - 2024. La línea roja indica el valor mínimo (5 mg/L), límite establecido en el Decreto 253/79 para la Clase 3.

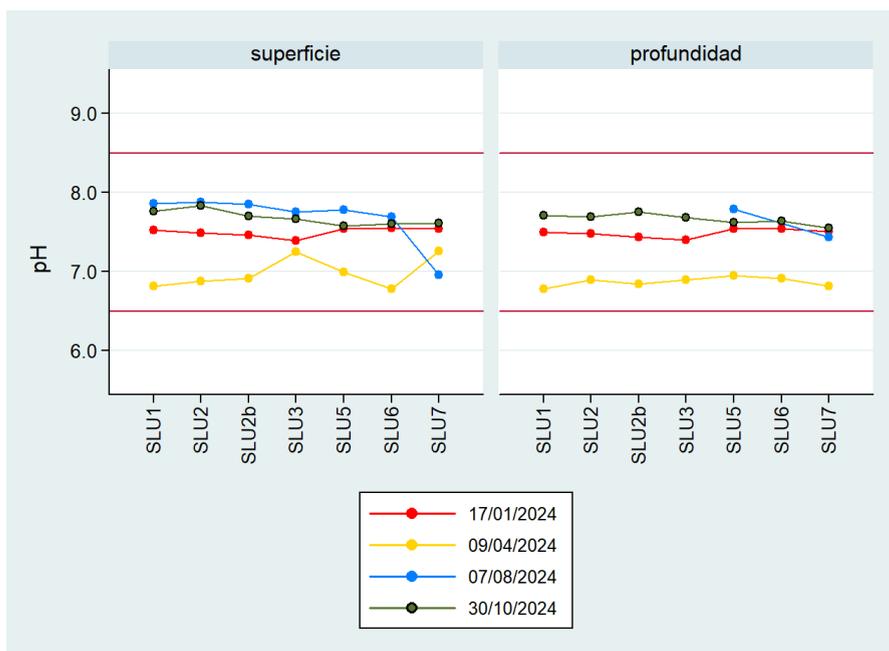
**Figura 19.** pH en el río Santa Lucía en los muestreos del año 2024. Las líneas rojas indican el valor mínimo (6,5) y el máximo (8,5), límites establecidos en el Decreto 253/79 para la Clase 3.

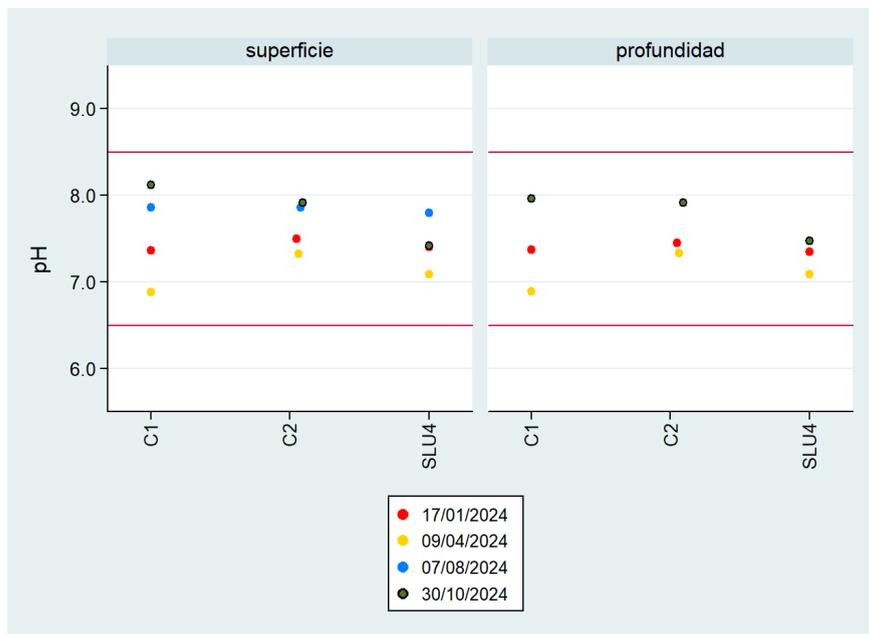
**Figura 20.** pH en Afluentes del río Santa Lucía en los muestreos del año 2024. Las líneas rojas indican el valor mínimo (6,5) y el máximo (8,5), límites establecidos en el Decreto 253/79 para la Clase 3.

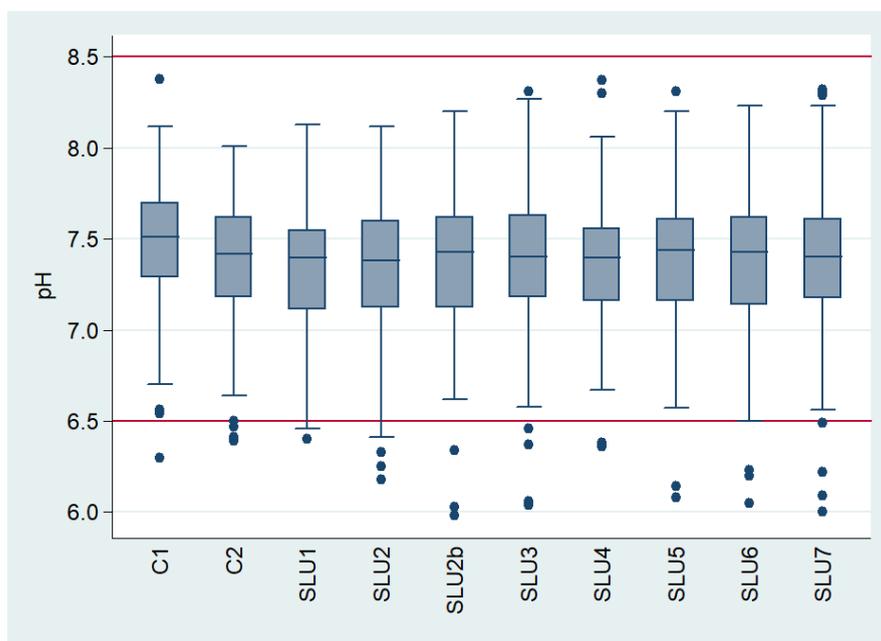
**Figura 21.** pH en río Santa Lucía y Afluentes en todos los muestreos 2009 – 2024. Las líneas rojas indican el valor mínimo (6,5) y el máximo (8,5), límites establecidos en el Decreto 253/79 para la Clase 3. Los resultados obtenidos durante el año 2024 demostraron que todos los valores se mantuvieron dentro de los límites permitidos por la normativa establecida en el Decreto 253/79 para la Clase 3.

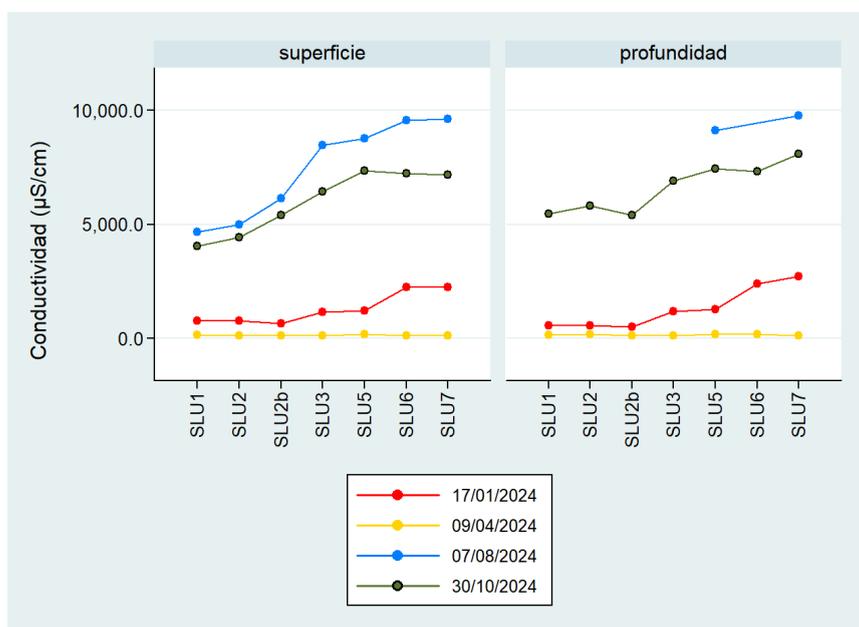
**Figura 22.** Conductividad en río Santa Lucía en los muestreos del año 2024.

La conductividad del agua en el Río Santa Lucía muestra un comportamiento bastante lineal a lo largo del cauce hasta la desembocadura. Durante el muestreo realizado en agosto se observaron los valores más bajos registrados, casi cercanos a cero.

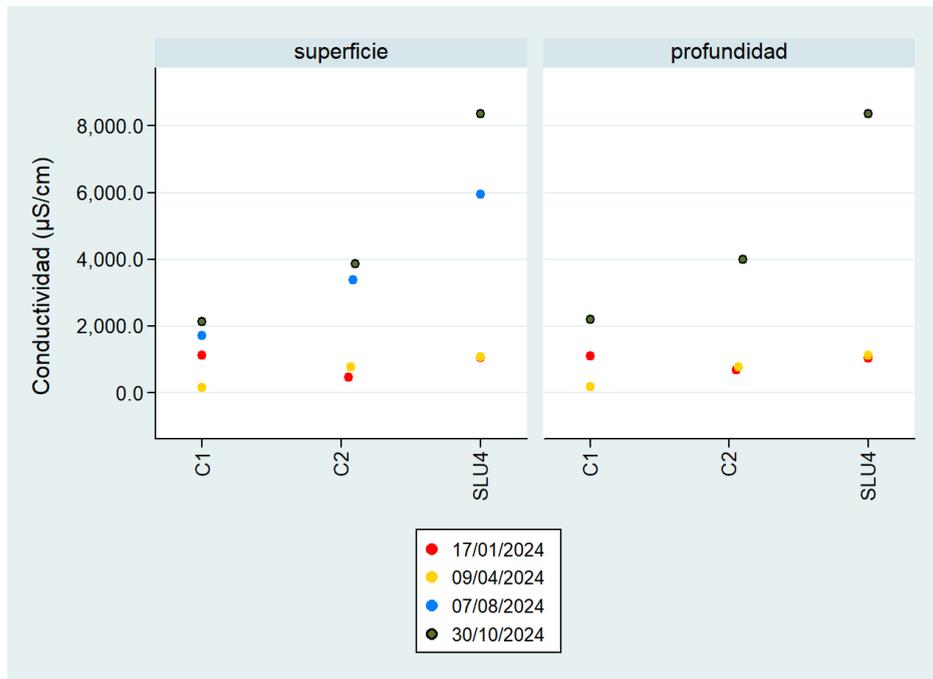
**Figura 23.** Conductividad en Afluentes del río Santa Lucía en los muestreos del año 2024.

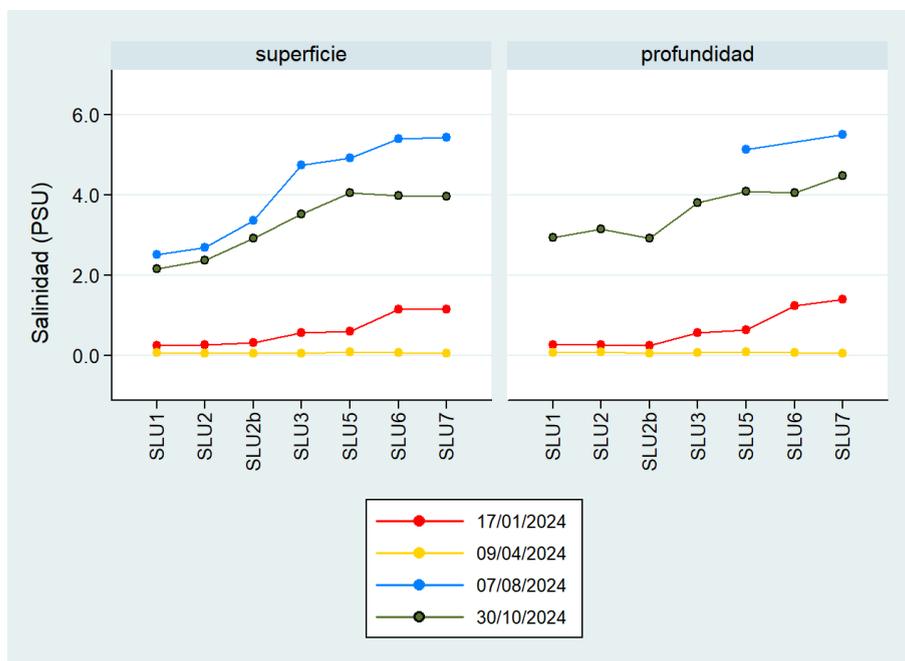
**Figura 24.** Salinidad en río Santa Lucía en los muestreos del año 2024.

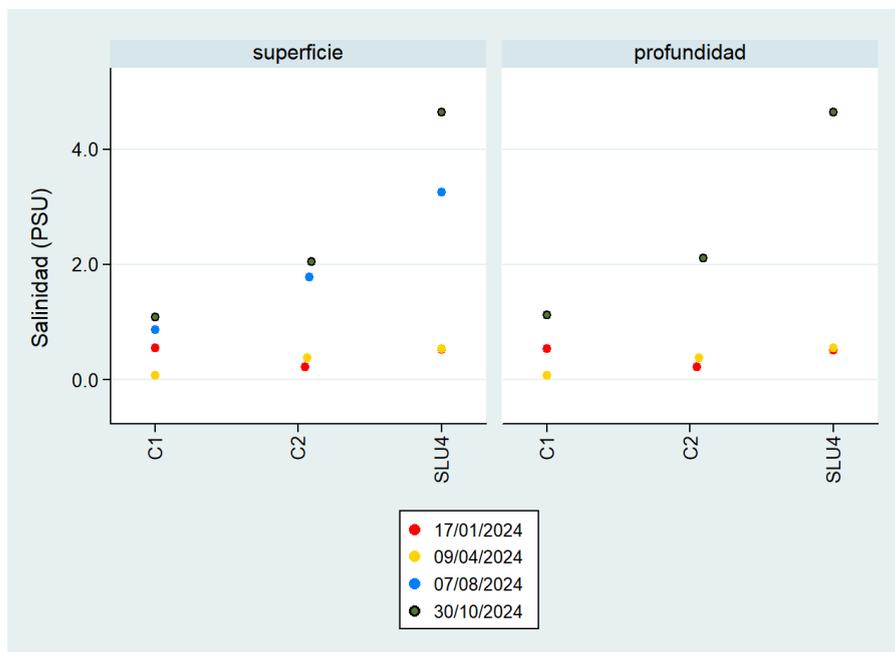
**Figura 25.** Salinidad en Afluentes del río Santa Lucía en los muestreos del año 2024.

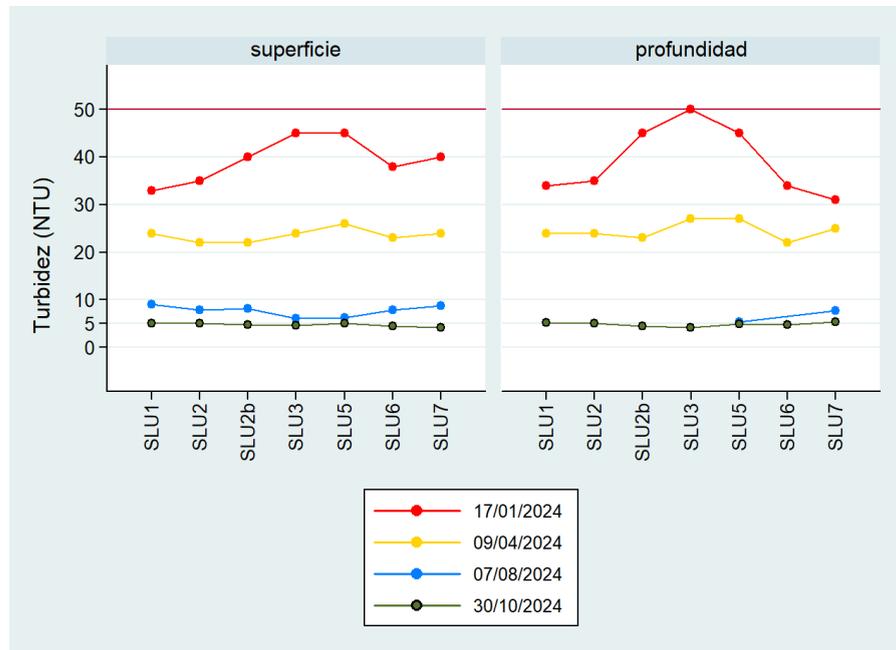
**Figura 26.** Turbidez en río Santa Lucía en los muestreos del año 2024. La línea roja indica el valor de 50 NTU, límite establecido en el Decreto 253/79 para la Clase 3.

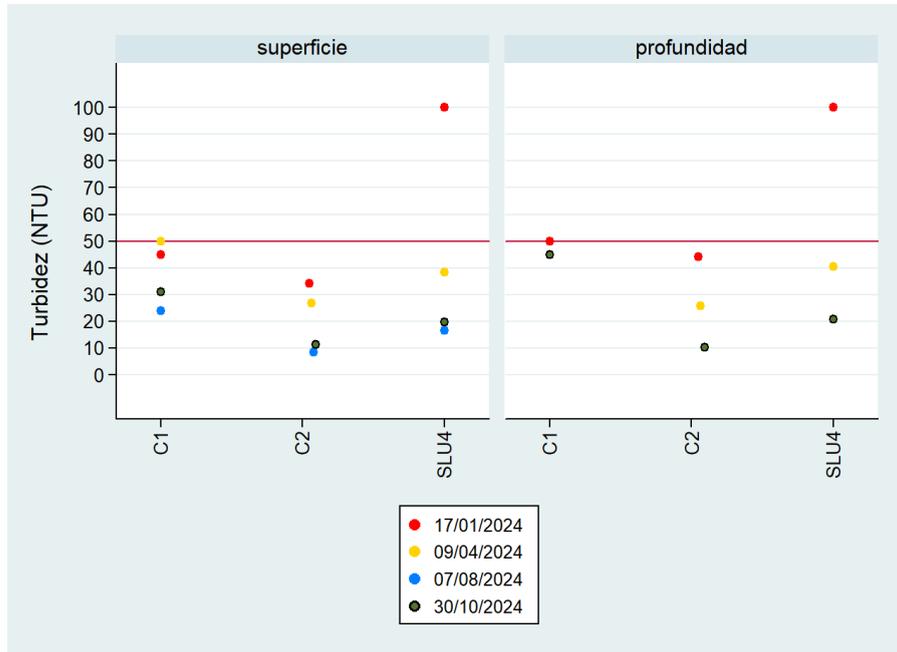
**Figura 27.** Turbidez en Afluentes del río Santa Lucía en los muestreos del año 2024. La línea roja indica el valor de 50 NTU, límite establecido en el Decreto 253/79 para la Clase 3.

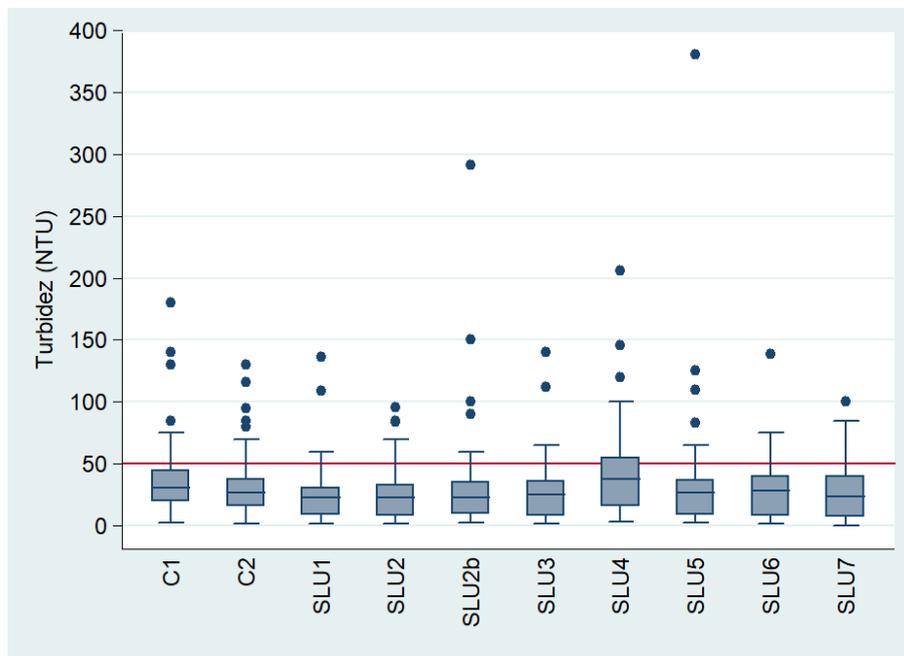
**Figura 28.** Turbidez en río Santa Lucía y Afluentes en todos los muestreos 2009 - 2024. La línea roja

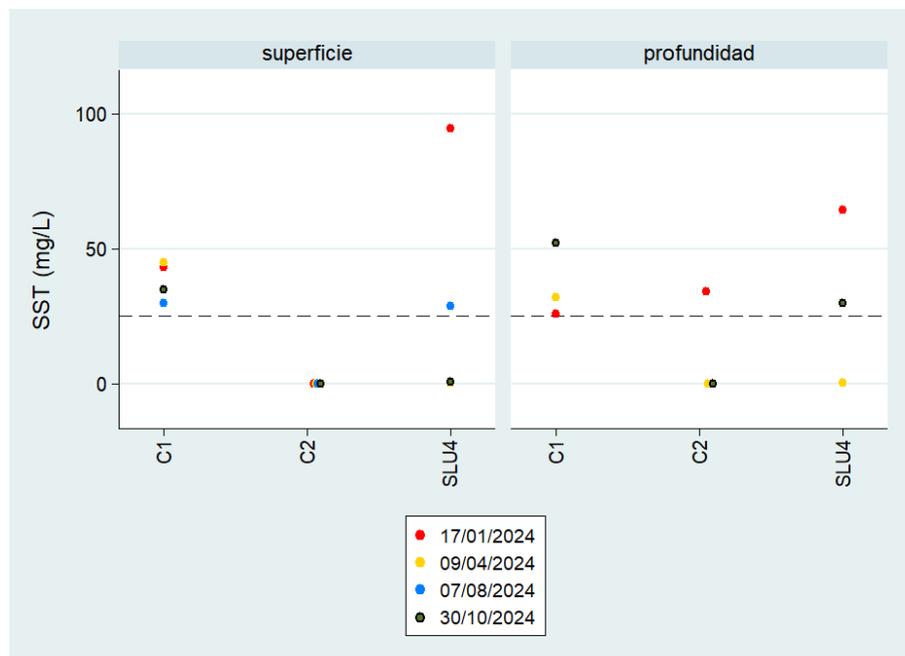
**Figura 29.** Sólidos suspendidos totales en Afluentes del Río Santa Lucía en los muestreos del año 2024. La línea punteada indica el límite de cuantificación de la técnica (25 mg/L). Los valores inferiores a ese límite se representan con el valor cero.

Los resultados obtenidos para el Río Santa Lucía muestran que todas las concentraciones fueron inferiores a 25 mg/L (límite de cuantificación de la técnica), con la única excepción de la muestra recolectada el 17 de enero en el sitio SLU2b (profundidad), la cual presentó un valor de 32 mg/L.
