DEPARTAMENTO DE DESARROLLO AMBIENTAL

# PROGRAMA DE MONITOREO DE CUERPOS DE AGUA DE MONTEVIDEO

## INFORME ANUAL 2023

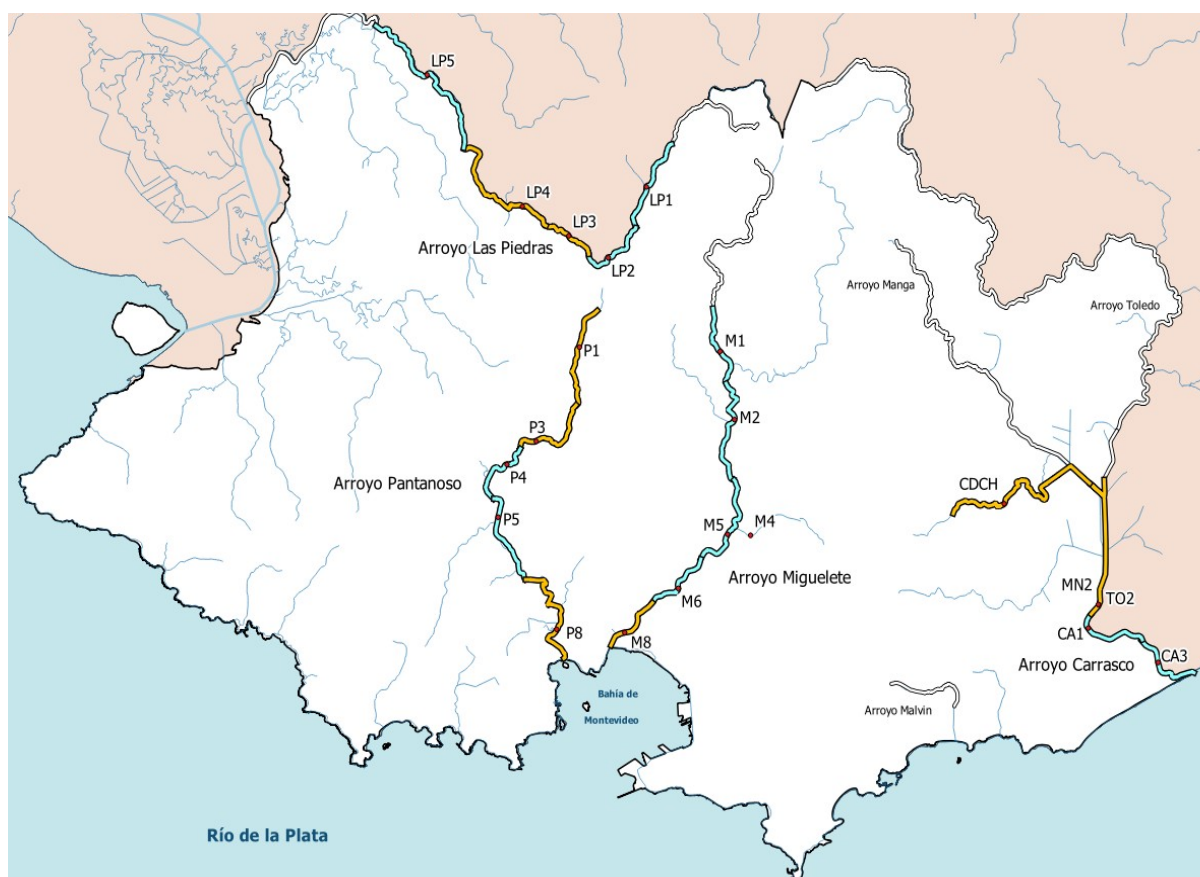
Figura 5.1. Mapa con tramos de los Cursos principales según Categorías del Índice ISCA, año 2023

En la figura 5.1 se presenta un mapa de los cursos principales de Montevideo, coloreados según las Categorías del índice ISCA anual.

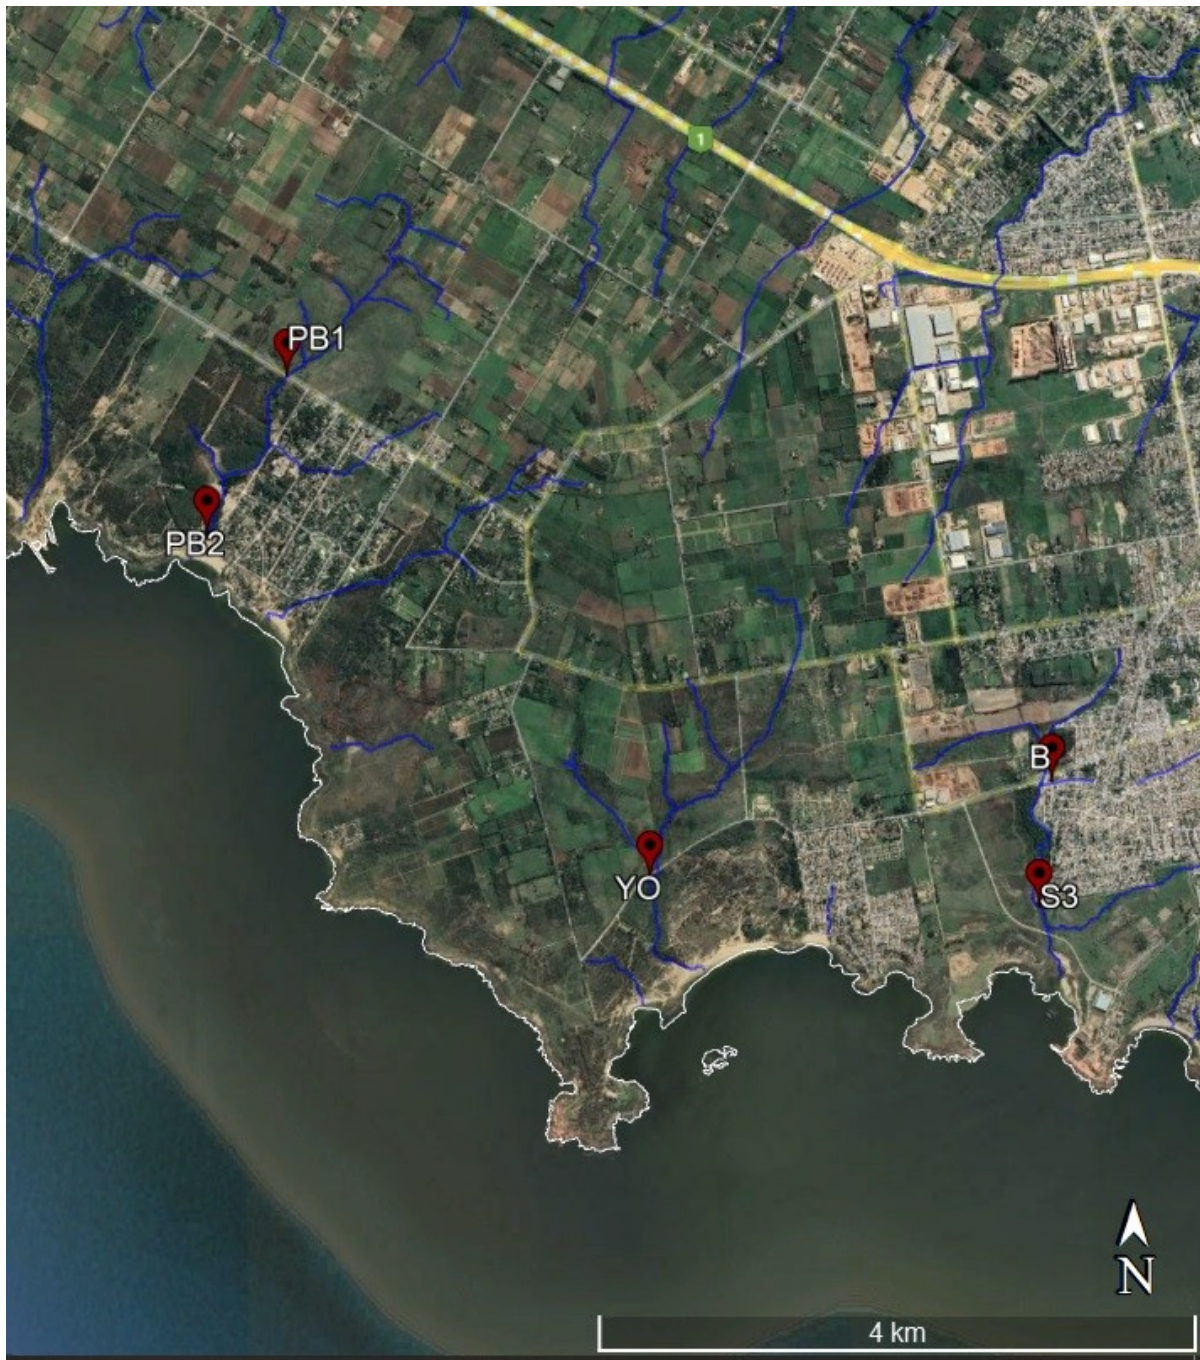
Figura 5.6.2.1. Estaciones de monitoreo de las cañadas de playas del Oeste. Fuente Google Earth®

En la figura 5.6.2.1 se muestra la ubicación de las estaciones que comprenden los tributarios del Río de la Plata, zona Oeste.
