INVENTARIO PATRIMONIAL DEL CENTRO  
DE MONTEVIDEO Y ÁREAS DE PROXIMIDAD  
MARZO 2023

ANEXO 7

# Bienes de Interés Departamental a Incorporar

**Anexo N°7\_1**  
Inventario Patrimonial  
Centro

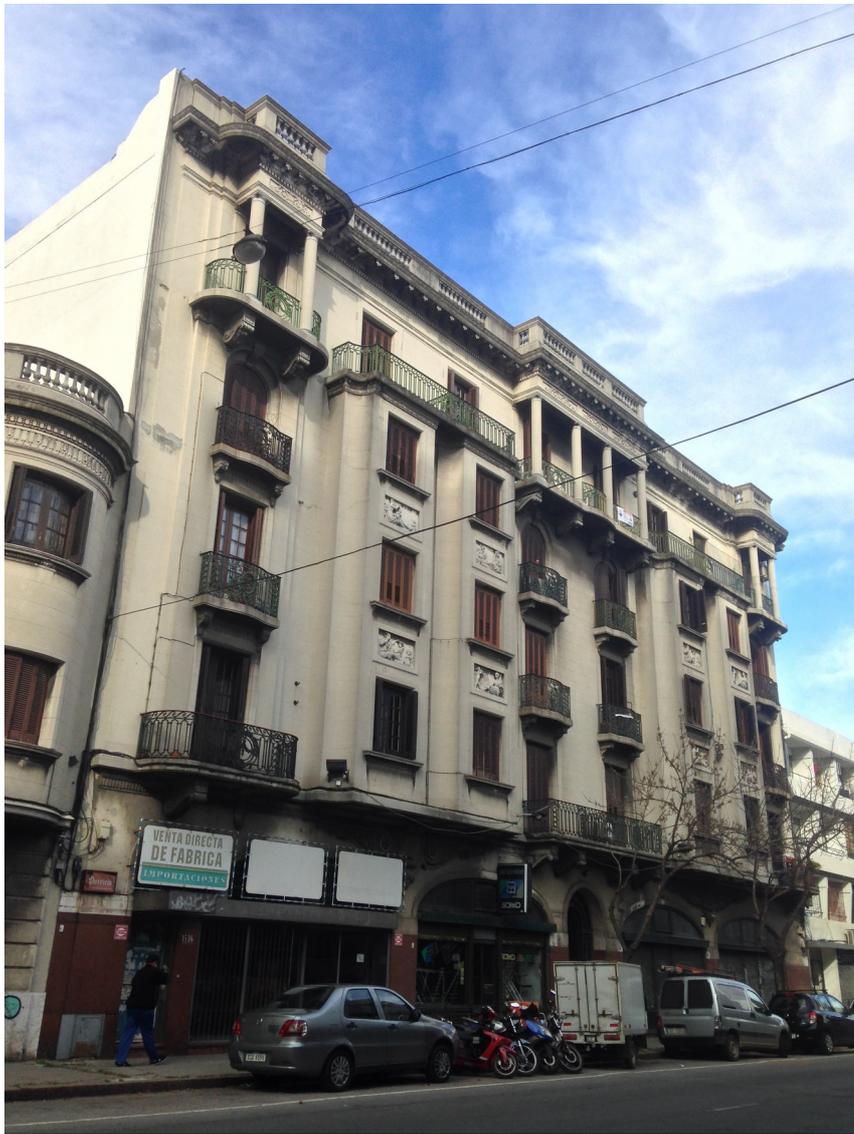
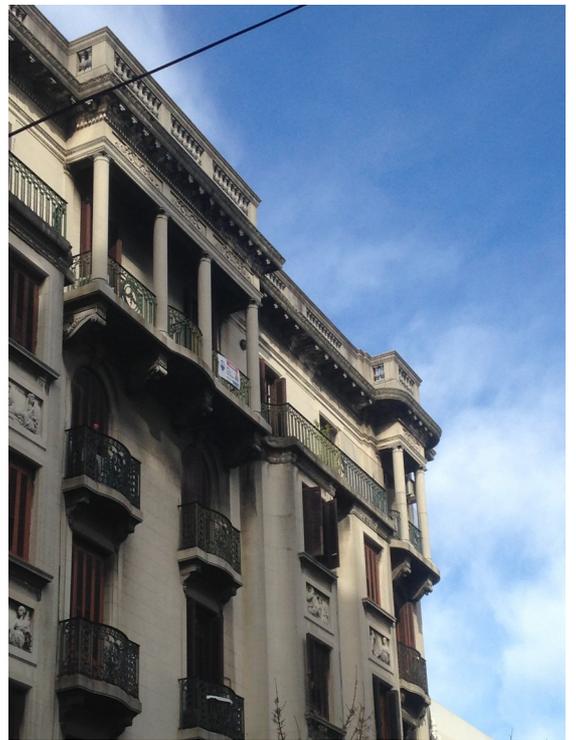
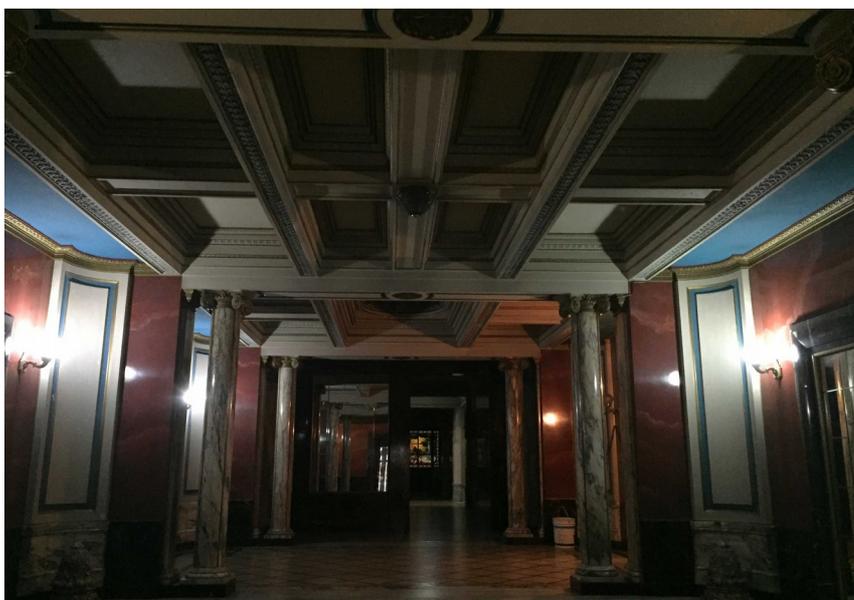
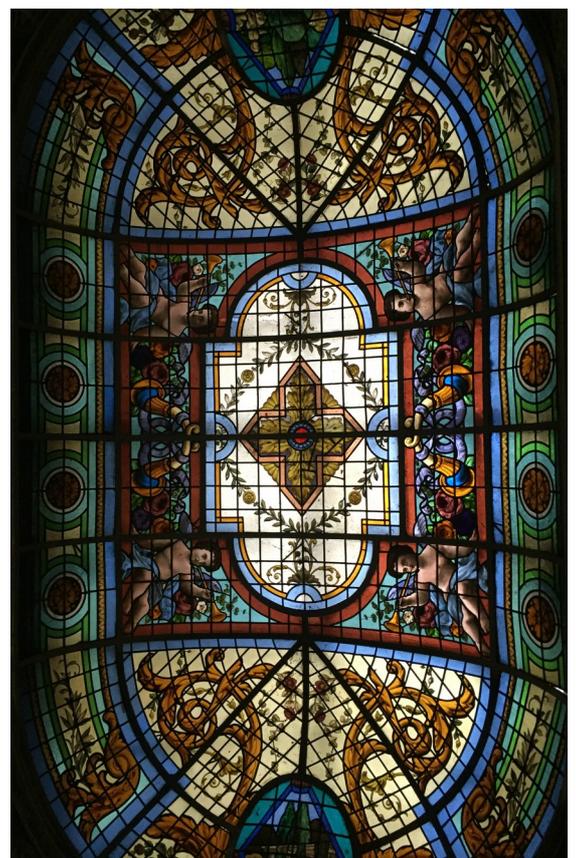
| 4. DESCRIPCIÓN Y CARACTERÍSTICAS | | | | |
|---|---|--|--|---|
| <p>El edificio se destaca dentro del tramo urbano por su magnitud y su carácter suntuoso. Su destino principal es apartamentos y posee cuatro comercios en planta baja al frente. Consta de cuatro plantas altas y un pequeño penthouse, totalizando 53 unidades de viviendas, con 12 unidades por planta. En términos volumétricos es un bloque que contiene 4 patios de aire y luz. El acceso al edificio es mediante un foyer con columnas, paredes y pisos de mármol con el cielorraso moldurado y coronado por una bóveda de vitral, con todos los paramentos decorados en rojo y celeste y una escalera de mármol. En su interior posee más de 100 vitrales, ya que los apartamentos que no dan al frente tienen ventanas con vitrales que dan a pozos de aire, del mismo modo que en los corredores en todos los pisos. Se mantienen los ascensores originales con puertas tijera y todo el hueco del ascensor a la vista (aunque se agregó una puerta de chapa, alterando el conjunto).</p> <p>La composición es simétrica tanto en planta como fachada. La formalización de ésta remite a la de los grandes edificios de la época: el basamento se conforma con mayor altura que el resto de los pisos y los comercios presentan un cerramiento con carpintería metálica. El acceso principal se ubica al centro con una puerta de hierro trabajada en base a rosetones y vidrio. Este nivel tiene un revestimiento de granito rojo coronado por una franja de mármol. Entre los comercios se ubica un bajorrelieve con follaje de hojas que acompaña la curvatura de las fachadas comerciales. Sobre la puerta de acceso y en los extremos laterales se aprecian las ménsulas decoradas que sostienen los balcones del primer piso. El desarrollo de la fachada, en base a un eje de simetría sobre el acceso principal, posee una elaborada composición volumétrica en base a: cuerpos cerrados salientes, diferentes tipos de balcones y, en el último nivel, cuerpos salientes que comportan como <i>loggias</i>. Estos últimos se integran como referencias historicistas de gran expresividad formal a manera coronamiento, con un "templete" tetrástilo al centro y otros dos dísticos en los extremos laterales. Para el tratamiento de las superficies murarias de los cuerpos cerrados salientes se incorporan bajorrelieves con figuras humanas en los planos ciegos que separan los vanos siguiendo una dirección vertical. El resto de la ornamentación de la fachada, así como los elementos que decoran los espacios interiores se resuelven con un carácter ecléctico, donde se repiten las referencias historicistas así como también son visibles las referencias al Art Nouveau y al Art Déco, por ejemplo en las ondulaciones con motivos vegetales en las barandas de hierro y en los diseños geométricos o en base a paisajes en los vitrales. El remate del edificio se resuelve con una importante cornisa y un pretil con balaustradas decorados.</p> | | | | |

Notable edificio de corte ecléctico que integra elementos historicistas, Art Nouveau y Art Déco. Se destaca por la calidad material y de diseño de su volumetría y su fachada. En los espacios interiores comunes y de los apartamentos se destacan trabajos de boiserie, revestimientos de pisos y paredes en madera y mármol, escaleras de mármol con barandas de hierro trabajado y una impresionante variedad de vitrales, cielorrasos moldurados en los encuentros de paramentos y en los centros de luz con figuras humanas en yeso, pisos de habitaciones principales en madera y el resto monolítico en sitio.

Adecuar cartelera de comercio en medianera este que distorsiona fachada general.  
Protección legal propuesta: Bien de Interés Departamental (BID).

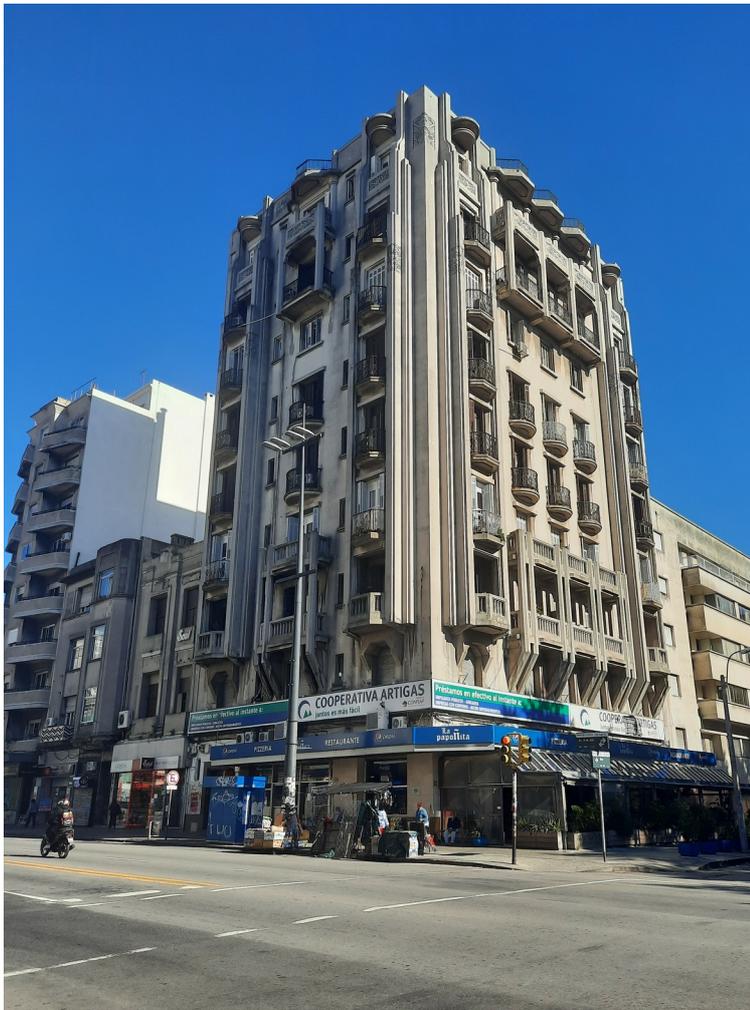
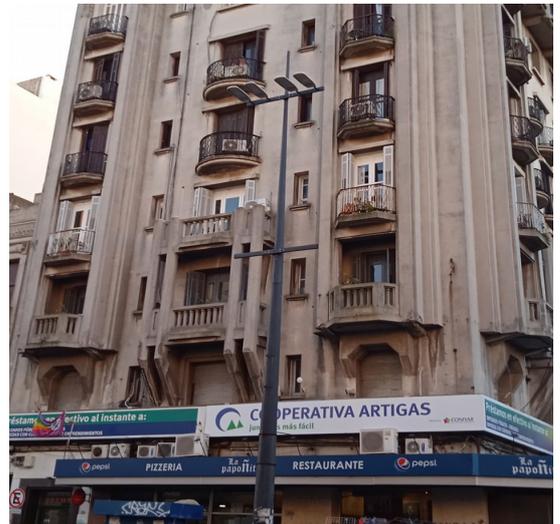
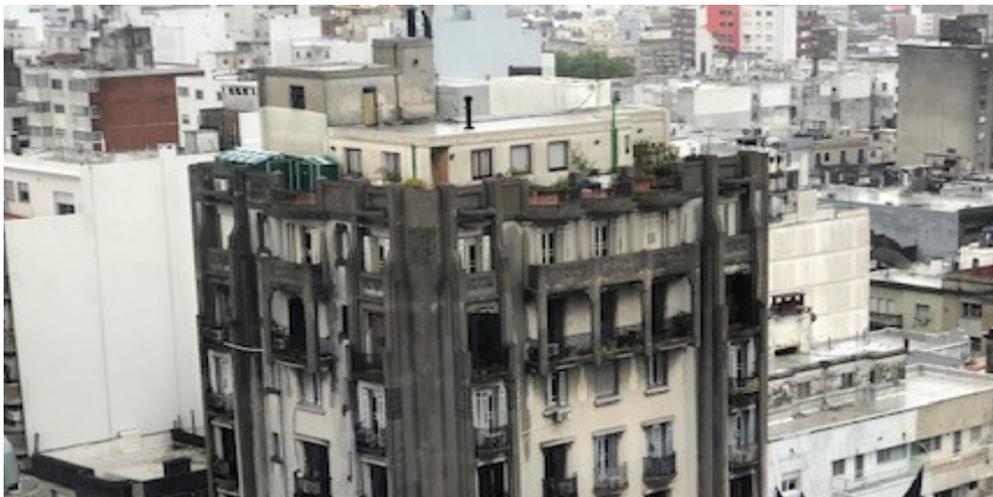
| 4. DESCRIPCIÓN Y CARACTERÍSTICAS | | | | |
|---|--|---|--|--|
| <p>“Desarrollado en subsuelo, planta baja, ocho plantas altas y un último nivel retirado, este edificio se lee como un gran volumen prismático retranqueado más de nueve metros sobre la calle Minas, respondiendo al previsto ensanche de la misma.</p> <p>En las plantas tipo -un apartamento por piso- las habitaciones principales se disponen sobre la fachada, ubicando sobre las medianeras las circulaciones verticales, el patio y los locales de servicio. Los ambientes -inclusive los cuartos de baño- se proyectan al exterior a través de un variado sistema de balcones, bow windows y espacios intermedios, que se organizan exclusivamente en función de una voluntad expresiva independizada del destino de los locales.</p> <p>En cuanto al lenguaje, el edificio Parma adhiere francamente a un Art Déco francés “poliédrico”. La potencia de las líneas verticales apoyadas en fuertes ménsulas triangulares es su principal recurso formal: con ellas se resuelve la esquina por medio de redientes que refuerzan la presencia del ángulo y permiten la transición de una fachada a la otra y también con ellas se enfatizan los sectores verticales extremos de ambas fachadas que sintetizándolas, cierran la composición.</p> <p>La presencia de espacios intermedios -característicos de la modalidad art Déco- en los dos primeros niveles y en los dos últimos, va pautando la composición en altura, que se remata en los balcones trapezoidales y curvos de la terraza del penthouse retirado. El tratamiento de los balcones logra distintos grados de pesantez mediante el uso de balaustres geométricos, rejas y parapetos con bajo relieves y por la presencia de piezas verticales análogas a las que abarcan la altura” (FADU, 1999).</p> | | | | |

Obra arquitectónica de gran porte, acorde a la jerarquía de su ubicación, resuelta en un lenguaje Art Déco que incorpora interesantes recursos formales y compositivos que buscan acentuar la verticalidad del volumen y la esquina. Si bien el edificio conserva sus rasgos de identidad más relevantes, se ve desmerecido por los volúmenes agregados en la planta baja, la cartelería y su regular estado de mantenimiento.

Eliminar volúmenes y cartelerías agregados. Mejorar las condiciones de mantenimiento general del edificio.  
Protección legal propuesta: Bien de Interés Departamental (BID).

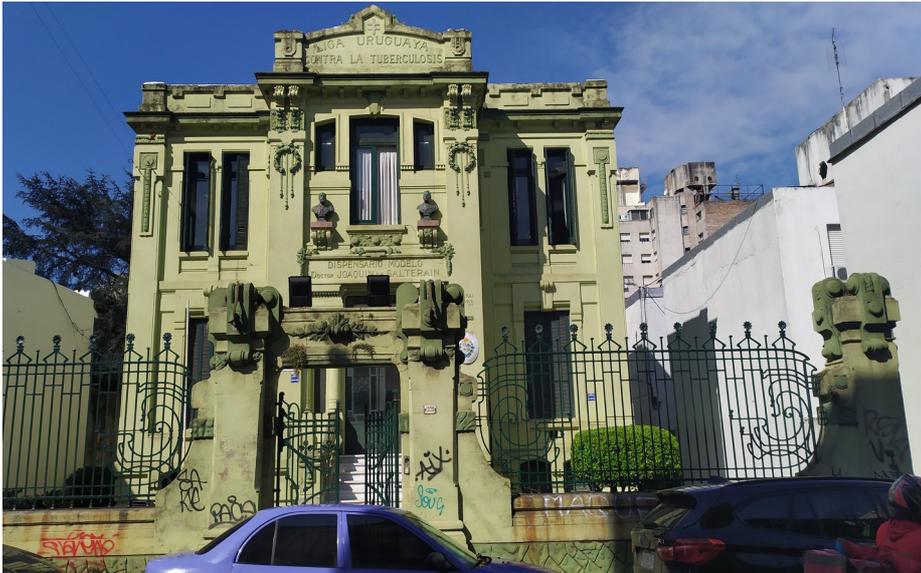
| 4. DESCRIPCIÓN Y CARACTERÍSTICAS | | | | | | |
|---|---|---|--|---|--|---|
| <p>Este edificio surge para albergar un programa novedoso en el marco de la política higienista desarrollada entre fines del siglo XIX y principios del XX. Su autor fue también responsable en la misma época del diseño del Pabellón de la Exposición de Higiene en el Parque Rodó.</p> <p>Se trata de un edificio exento, distanciado de todos los límites del predio, por lo que contrasta desde su origen con la morfología dominante en este sector de la ciudad, mayoritariamente realizados sobre la línea frontal de propiedad con ocupación casi total de la parcela. Las medianeras que rodean este terreno, que hoy respaldan a edificios de mediana y baja altura, establecen una relación poco favorable hacia el predio del Dispensario. El cerco frontal, en cambio, es una notable pieza de diseño y construcción artesanal, totalmente consistente con el lenguaje formal y la calidad constructiva de la fachada hacia la calle del edificio. Esta fachada, que al igual que el cerco incorpora elementos del lenguaje modernista, exhibe la misma calidad en la composición formal y en la materialidad de los revestimientos y demás componentes que era habitual en su época de construcción, sin embargo no por ello el resultado es menos notable. Como señal de identidad, homenaje y enriquecimiento estético se incorporaron en la fachada frontal dos piezas escultóricas. En términos volumétricos y espaciales, si bien hacia el exterior se comporta como un bloque compacto de dos niveles más un subsuelo semienterrado, su organización interna responde a la tipología patio central.</p> <p>“El edificio fue construido en 1907 con destino de centro asistencial especializado en el tratamiento y prevención de la Tuberculosis, [...]. Se denominó Dr. Joaquín de Salterain en honor al médico uruguayo. Exceptuando algunas obras de mantenimiento, no se han realizado intervenciones significativas, más allá de la cuestionable pintura de la fachada.” (Nómada)</p> <p>El dispensario está resuelto en forma simétrica, destacando únicamente la fachada con elementos clásicos y decoración con formas vegetales, aunque alejadas del desarrollo lineal del <i>art nouveau</i>. Tampoco utiliza, como Jones, decoración abstracto geométrica y se puede vincular más con el modernismo catalán que con la secesión vienesa o el <i>art nouveau</i> francés o belga. Las fachadas laterales no tienen decoración, pero el cerco que limita el predio al frente es el que expresa una mayor influencia modernista. (Domingo, 1992)</p> | | | | | | |

Se trata de un edificio singular en varios planos de valoración. Desde su origen programático, su implantación, su solución estilística, su composición formal y la calidad artística y artesanal de sus componentes decorativos y terminaciones.

Revertir el tratamiento en base a pintura aplicado sobre los muros de fachadas y sobre el cerco frontal, buscando recuperar la materialidad y el cromatismo originales.  
Re ubicar adecuadamente las unidades exteriores de aire acondicionado situadas sobre las fachadas.  
Promover un adecuado tratamiento formal de los muros linderos a efectos de mejorar la relación ambiental del entorno con el predio y el edificio.  
Protección legal propuesta: Bien de Interés Departamental (BID).
