PROGRAMA DE MONITOREO DE AGUA DE PLAYAS Y COSTA DEL DEPARTAMENTO DE MONTEVIDEO

**Informe Anual
Abril 2019 - Marzo 2020**

**Servicio de Evaluación de la Calidad y Control Ambiental
Departamento de Desarrollo Ambiental**

Intendencia de Montevideo

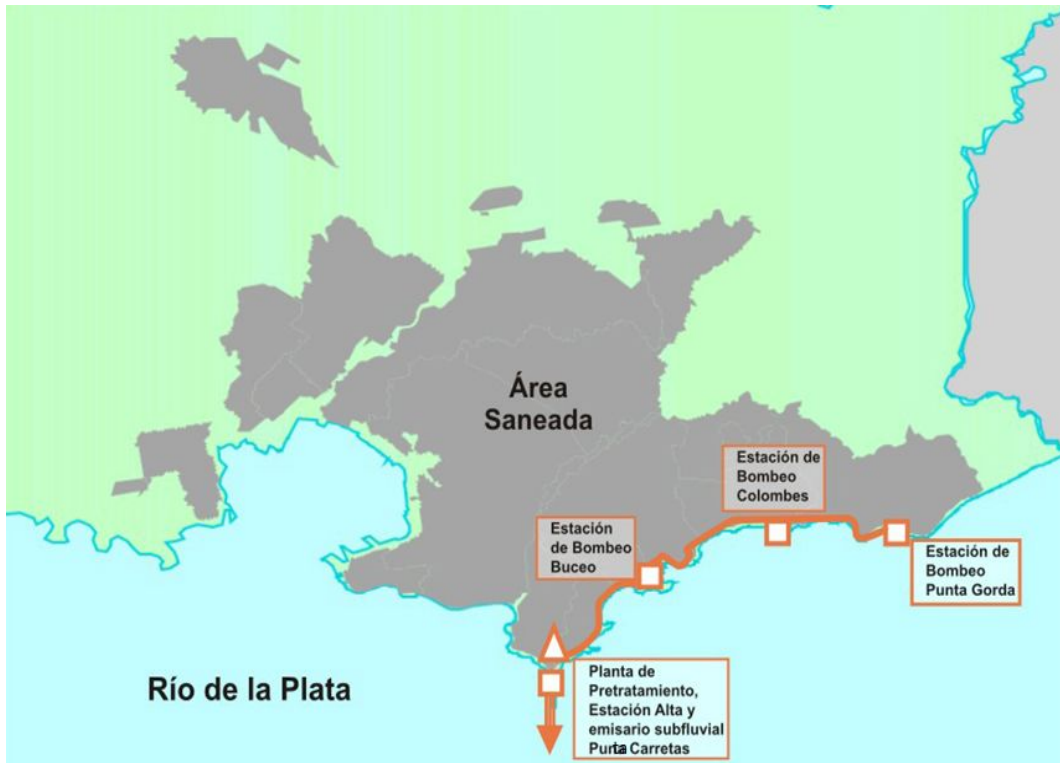
Figura 1.1 - PSU I – Sistema Costero Este

Para dar solución global a este problema, en la década del 70 se inician diferentes acciones y en el año 1972 Engineering & Science comenzó a realizar los estudios sobre la disposición final de las aguas residuales de la ciudad de Montevideo, los que se extendieron hasta 1979. El objetivo principal fue controlar la calidad del agua en las playas de forma de resolver el problema sanitario y estético que los numerosos vertimientos, que se disponían por entonces a lo largo de la costa, provocaban sobre éstas. Sobre la base de aprovechar la capacidad de dilución del Río de la Plata se priorizaron alternativas de disposición final mediante emisarios, frente a procesos de tratamiento convencionales. En el año 1983 Camp Dresser y Mc Kee Inc. (CDM) realizó estudios sobre la calidad del agua del Río de la Plata entre Punta Lobos y el arroyo Carrasco. De los estudios realizados por ambas consultoras surgieron: una primera etapa - que comprende desde Punta Gorda a Punta Carretas - cuyo objetivo fue mejorar la calidad de las aguas y de las playas de la costa Este, entre el arroyo Carrasco y Punta Carretas (Figura 1.1) ; y una Segunda etapa (PSU II) *Sistema costero Oeste* - desde Guaraní hasta Punta Carretas - con el objetivo de mejorar la calidad de las aguas y de las playas de la costa al Oeste de Punta Carretas hasta la escollera Sarandí (Figura 1.2). Ambos proyectos dan disposición final de las aguas a través de un emisario subacuático de 2322 metros situado en la zona de Punta Carretas a 10 metros de profundidad.

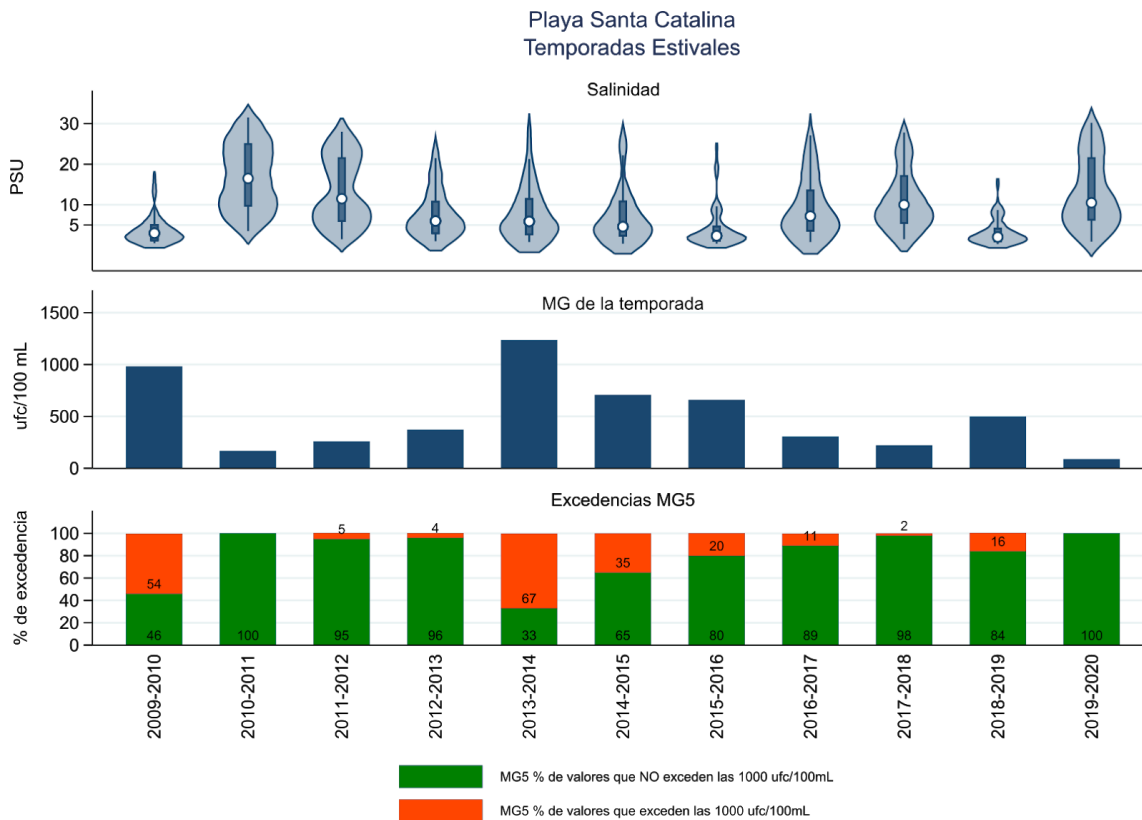
En noviembre de 2019 se finalizaron las obras de saneamiento que canalizan los aportes de aguas residuales que afectaban a esta playa⁶. Esto permitió habilitarla para su uso recreativo en la temporada estival, luego de haber sido temporalmente inhabilitada durante las temporadas anteriores. A modo de evaluar el comportamiento de esta playa respecto a los años anteriores, realizamos un resumen de datos de las últimas temporadas estivales a partir del 2009 (figura 3.2). El resumen muestra el comportamiento de la salinidad, la media geométrica de todos los valores de la temporada y los porcentajes de excedencias de la MG5 dentro de cada temporada.

Figura 3.2. Resumen del comportamiento de la playa Santa Catalina en las temporadas estivales a partir de 2009. La Salinidad se representa mediante un gráfico de violín, donde el contorno externo representa la distribución de frecuencia de los datos. Las zonas donde se ensancha el contorno representan una mayor frecuencia de valores en ese rango.

Se destaca que en esta temporada la playa Santa Catalina presentó el menor valor de media geométrica respecto a las temporadas anteriores y además no presentó excedencias de valores de MG5. Esto no se había observado desde la temporada 2010-2011, que como puede observarse fue la de mayores valores de salinidad respecto a las demás temporadas. Si bien esta mejora en la calidad de la playa se continuará evaluando, sin dudas representa un hito muy positivo en el mejoramiento de la calidad de la playa, largamente reclamado por las vecinas y vecinos de la zona.

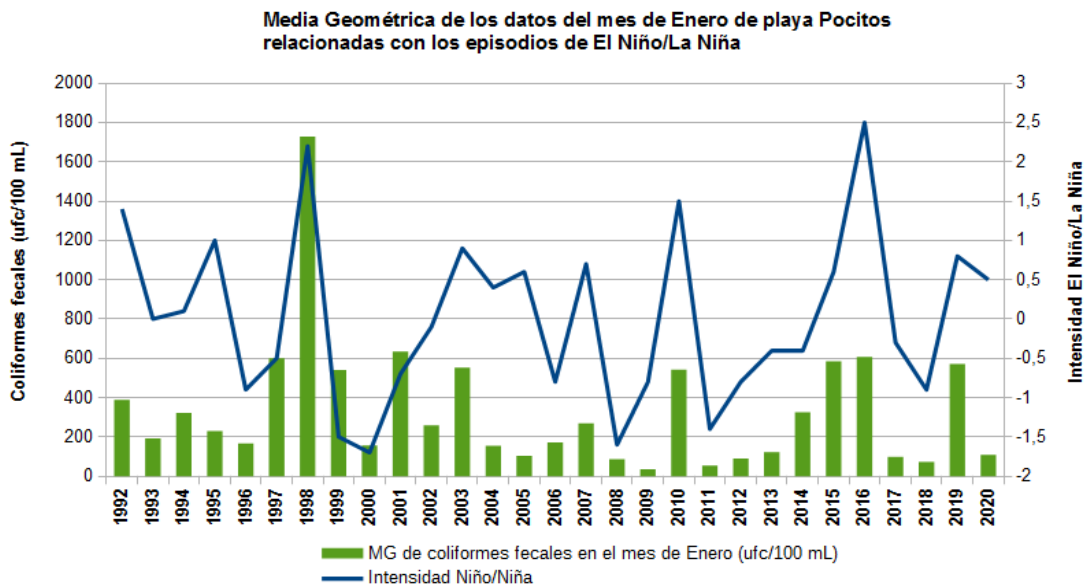
Figura 3.2 Media geométrica de la temporada en la playa Pocitos en relación con la intensidad El Niño/ La Niña⁷. Los valores positivos de este índice corresponden a El Niño, y los valores negativos a La Niña.

La figura 3.2 representa la media geométrica de todos los días del mes de enero en cada temporada para la playa Pocitos. Se toma esta playa como ejemplo por ser una de las que tiene un aliviadero del sistema de saneamiento costero en uno de los extremos. Al observar la figura se puede establecer que en ocurrencia de fuertes episodios de El Niño estas concentraciones aumentan, y si observamos además las figuras 3.3 a 3.8 podemos ver que este comportamiento se repite, con algunas diferencias, en otras playas de la costa. El mismo comportamiento se repite con las variaciones de caudales erogados por la represa de Salto Grande.

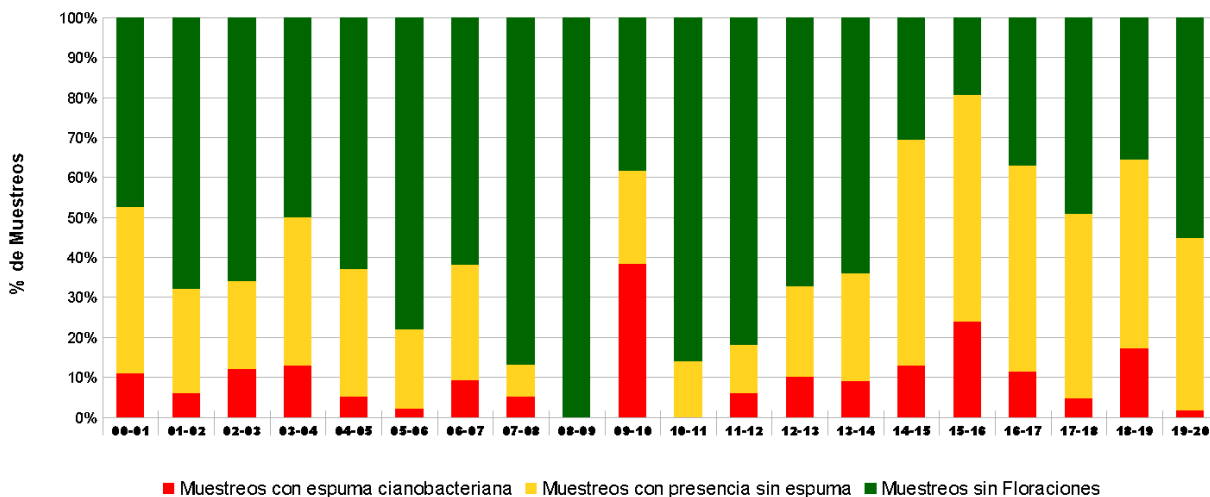
Durante este verano la frecuencia de aparición de espuma en la costa de Montevideo fue menor a la observada en la temporada anterior. Como se analiza más adelante, este es un fenómeno variable y multicausal.

Figura 4.2. Evolución histórica de la presencia de cianobacterias en las playas de Montevideo, período 2000-2020.

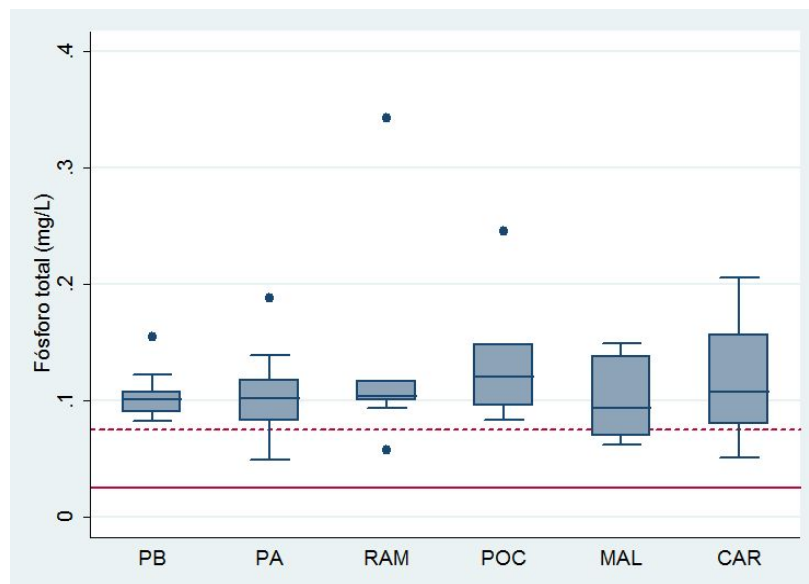
Figura 4.4. Fósforo total en las playas Pajas Blancas (PB), Cerro (PA), Ramírez (RAM), Pocitos (POC), Malvín (MAL), y Carrasco (CAR) en la temporada 2019-2020. La línea roja sólida indica el límite normativo del Decreto N° 253/79 y modificativos, 0,025 mg P/L. La línea roja punteada indica el límite del rango Eutrófico de 0,075 mg P/L para los ríos según Smith, et al., 1999.

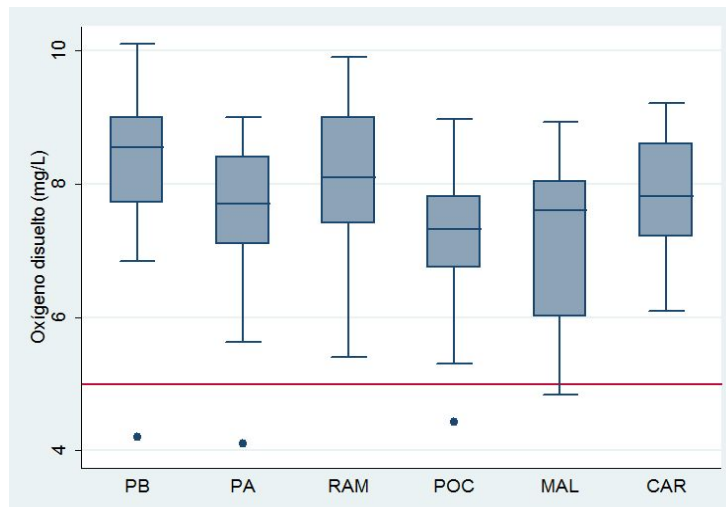
La mayoría de los valores registrados se ubican dentro de los niveles aceptables para este sistema estuarino (entre 5 y 10 mg/L) (Figura 4.7).

Figura 4.6. Oxígeno Disuelto en las playas Pajas Blancas (PB), Cerro (PA), Ramírez (RAM), Pocitos (POC), Malvín (MAL) y Carrasco (CAR). La línea roja de referencia indica el límite normativo (Clase 3, Decreto N° 253/79 y modificativos): Oxígeno Disuelto (5,0 mg/L).

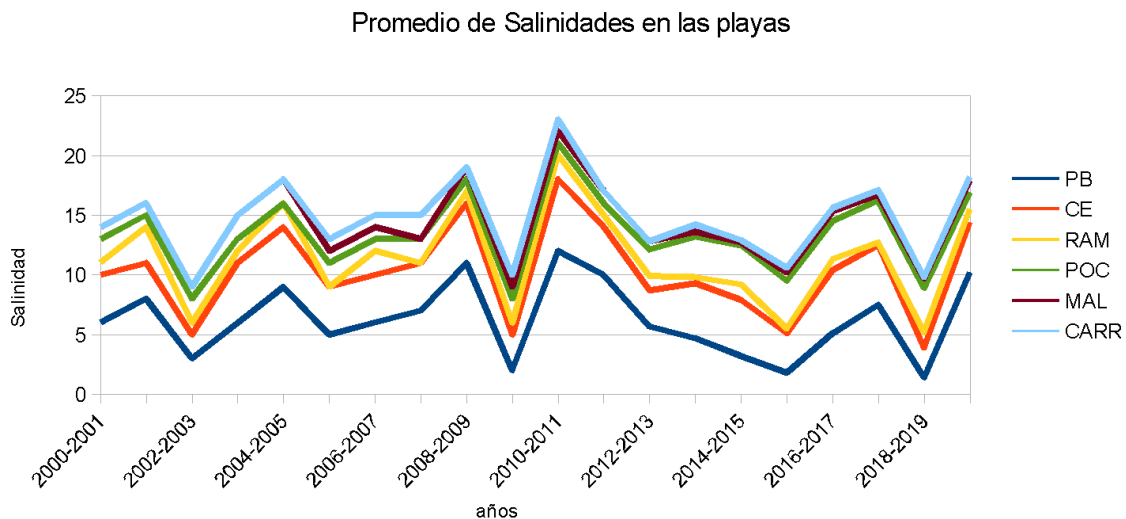
Esta temporada se caracterizó por una fuerte influencia de agua salada con un promedio de 16, sin embargo no se superó el máximo alcanzado en el verano 2010-2011 que llegó a un promedio de 19.

Figura 4.8. Promedio de salinidad en las playas Pajas Blancas (PB), Cerro (PA), Ramírez (RAM), Pocitos (POC), Malvín (MAL) y Carrasco (CAR) en temporada estival desde el año 2000 al 2020.

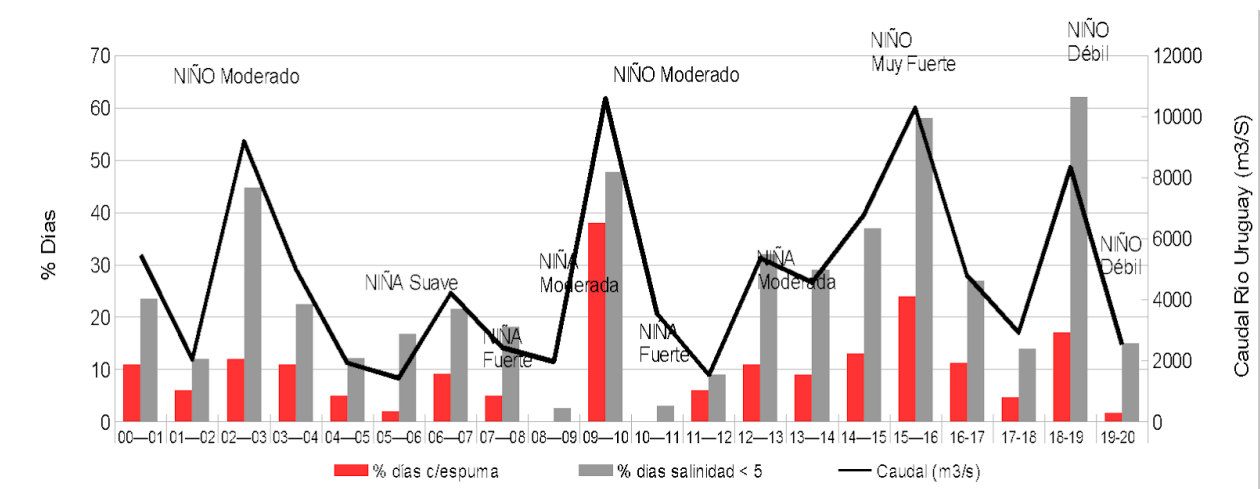
Finalmente, vemos que en el último verano 2019-2020 ocurrió un Niño Débil con la característica de que no provocó un aumento de las precipitaciones en Uruguay, según se observa en los mapas de precipitaciones de este período de Inumet (<https://www.inumet.gub.uy/index.php/clima/recursos-hidricos/mapas-de-precipitacion>). Esto puede haber influido en las salinidades promedio registradas en la temporada, que fueron más altas que en la anterior temporada estival (figuras 4.8 y 4.12).

Figura 4.12. Relación entre la frecuencia de días de muestreo con salinidades menores a 5 en las playas de Montevideo (a partir del promedio de las seis playas representativas), % de días de muestreo con presencia de espuma cianobacteriana y el caudal del Río Uruguay (Represa de Salto Grande) de noviembre a marzo en los períodos estivales 2000 al 2020.

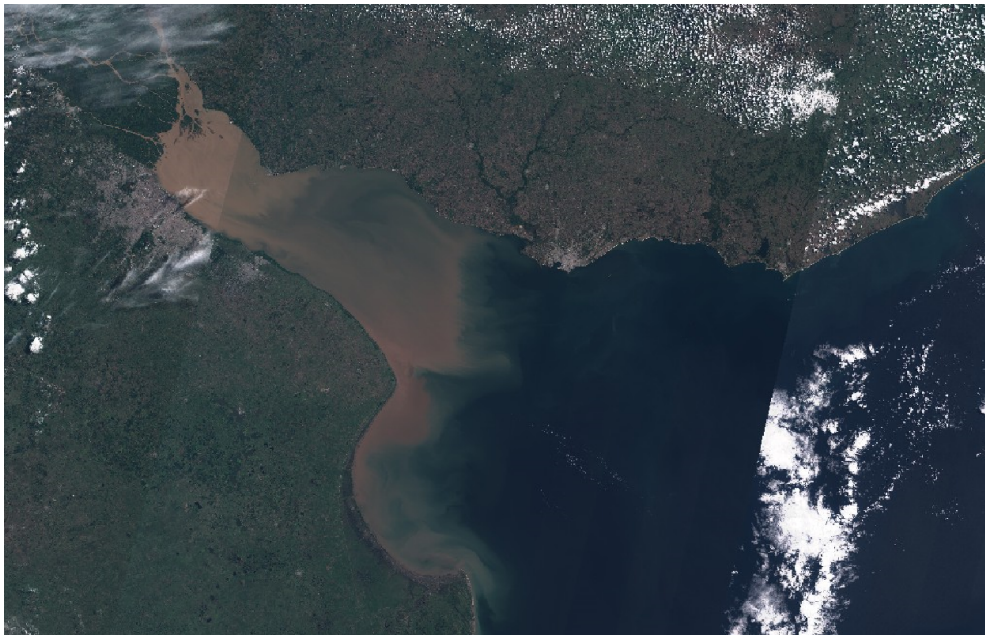
Durante la mayor parte del verano se observó que el frente de turbiedad se mantuvo en la costa de San José. También se observa como el mismo se distribuye a lo largo de la costa Argentina alcanzando incluso hasta la bahía de Samborombón. (Fig.4.13).

Figura 4.13 Imagen satelital Sentinel-2 del día 18/2/2020. Color natural basado en las bandas 4,3,2. (<https://apps.sentinel-hub.com/sentinel-playground/>)

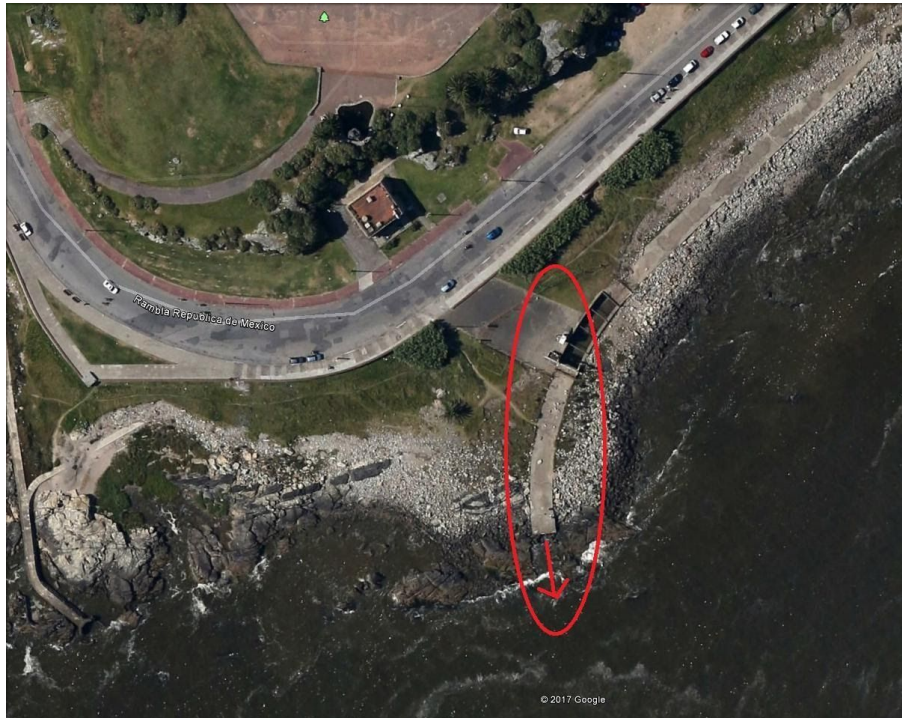
Figura 5.1. Vertedero en la zona de Punta Gorda

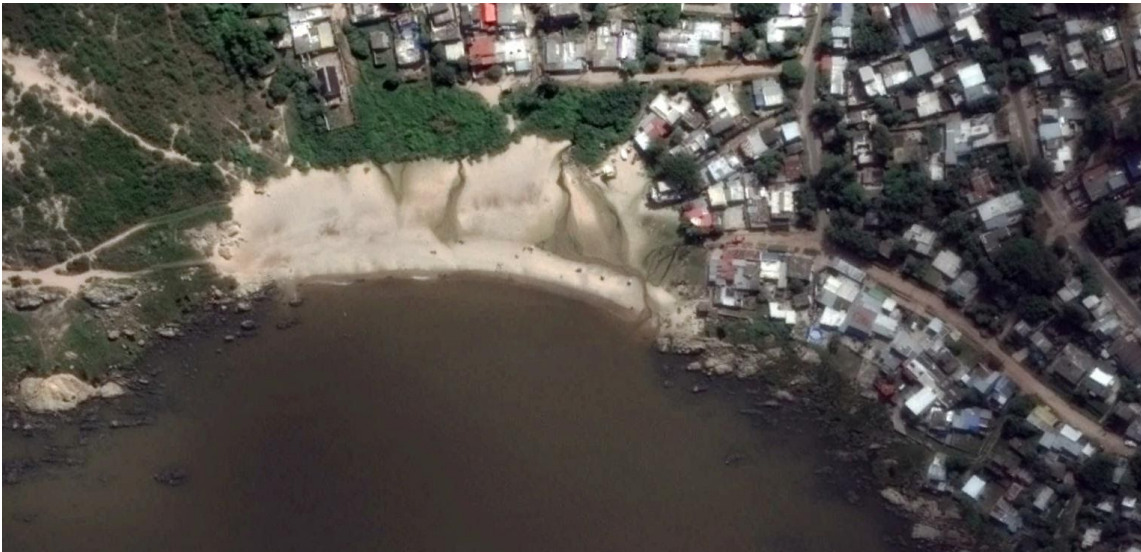
Figura 5.3. Playa Santa Catalina. En la foto de arriba se pueden observar los aportes que llegaban a la playa procedentes de las viviendas de la zona antes de la obra. En la foto de abajo se muestra el estado actual de la playa, donde los aportes de las cañadas ya fueron canalizados.

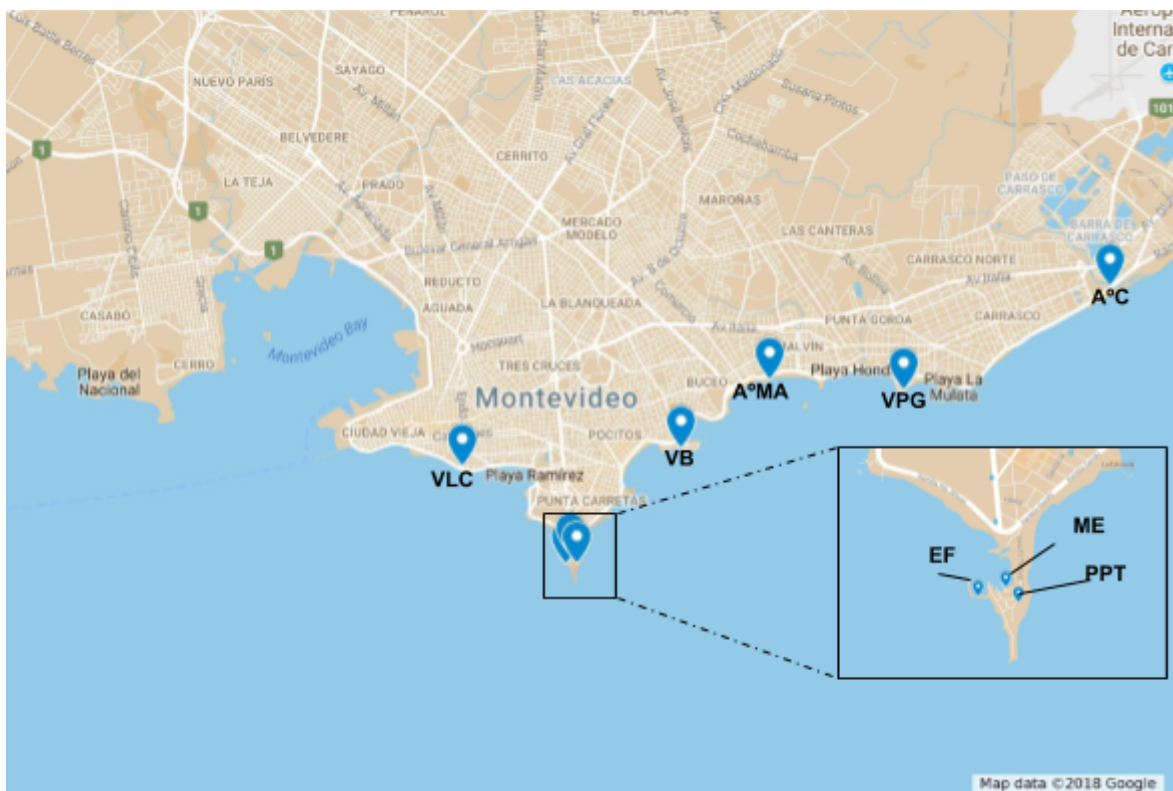
Se establecieron 8 puntos de muestreo, comprendiendo 4 aliviaderos del sistema de saneamiento, la planta de pretratamiento, la escollera del Faro de Punta Carretas, el muelle de La Estacada y la desembocadura del Arroyo Carrasco (Figura 6.1 y Tabla 6.1).

Figura 6.1. Localización de las estaciones de muestreo en la línea costera de Montevideo.

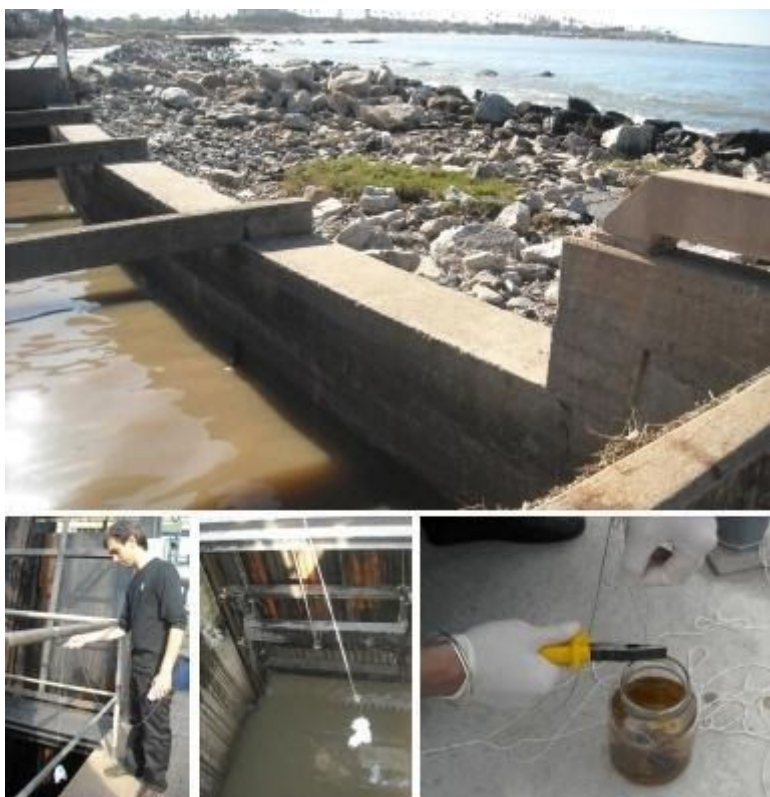
Los hisopos de Moore se dejaron sumergidos en el agua por 24 horas y al retirarlos se colocaron en agua peptonada alcalina y se transportaron al Laboratorio (Figura 6.2).

Figura 6.2. Colocación de y retiro de hisopo de Moore en aliviaderos del sistema de saneamiento.
