PROGRAMA DE MONITOREO DE AGUA DE PLAYAS Y COSTA DEL DEPARTAMENTO DE MONTEVIDEO

Informe Anual

Abril 2021 - Marzo 2022

Servicio de Evaluación de la Calidad y Control Ambiental
Departamento de Desarrollo Ambiental

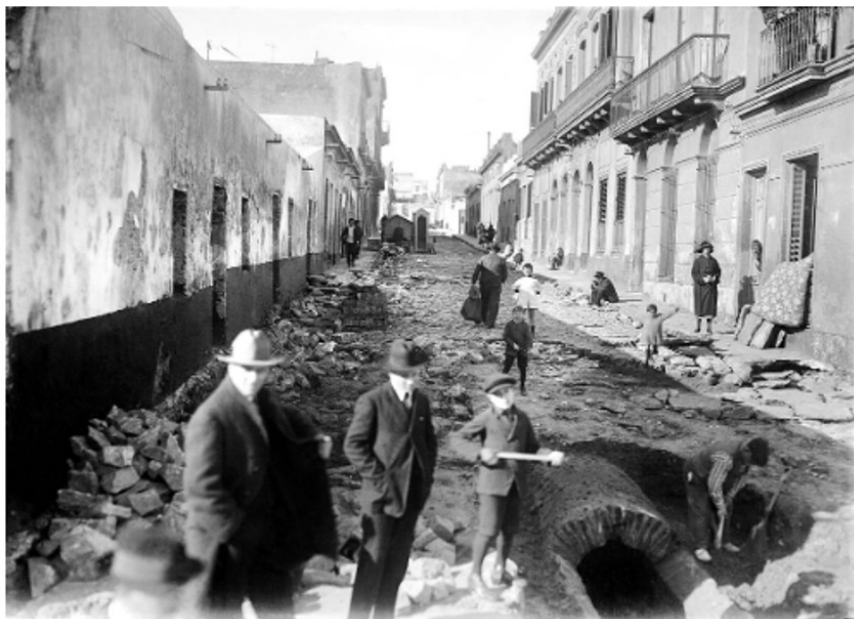
Figura 1.1 Obras de saneamiento en la calle Valles, en la Ciudad Vieja, circa 1920. Fuente: CMDF referencia 18625FMHGE.

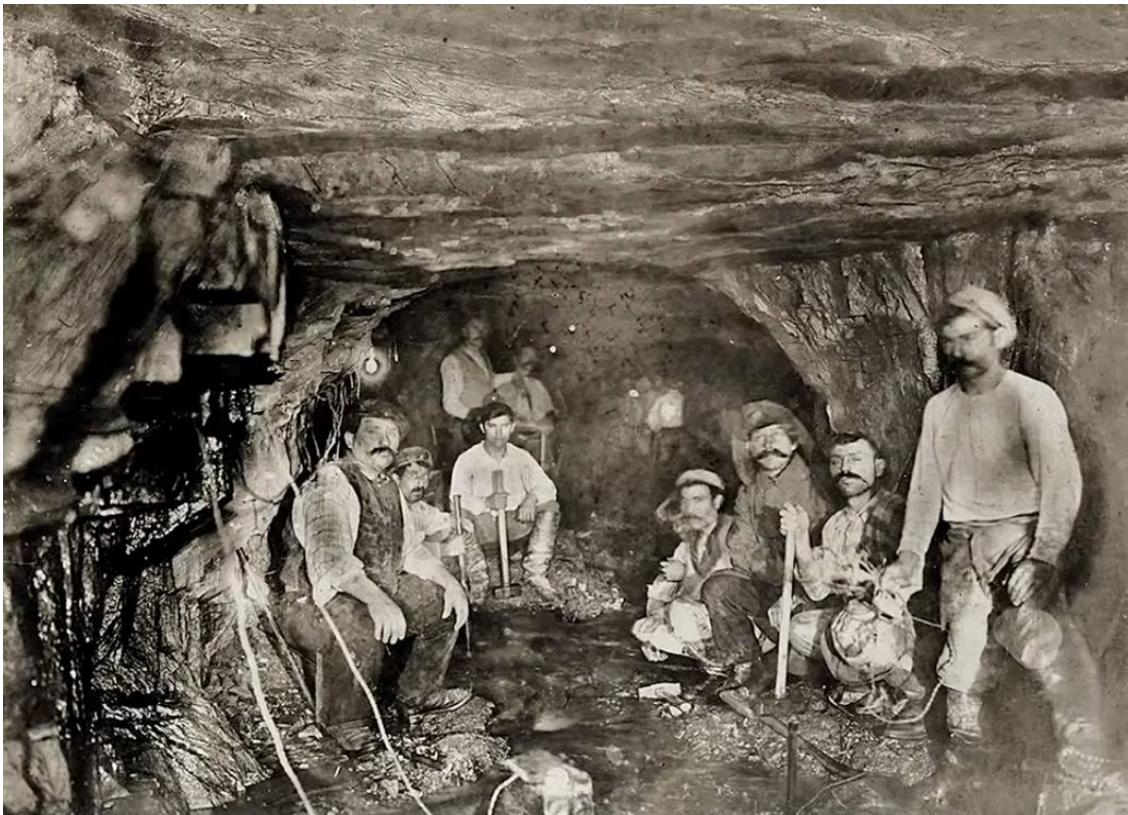
Figura 1.2 Construcción de Red Arteaga. Fuente: Archivo del Ing. Ernesto Katzenstein.
montevideoantiguo.net

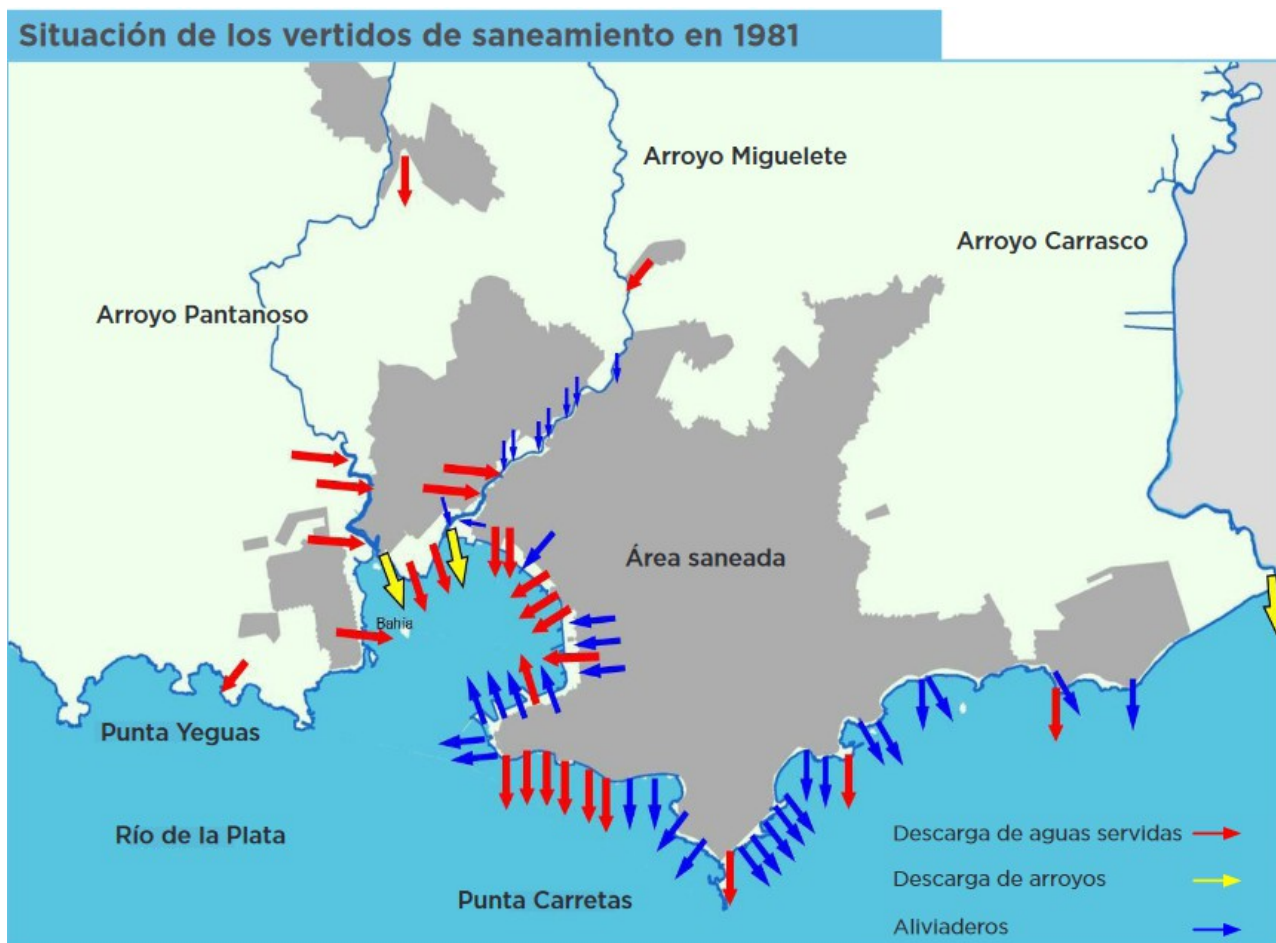
Figura 1.3. Descargas en el Río de la Plata anteriores a la puesta en funcionamiento de los Planes de Saneamiento Urbano. Fuente: Maroñas, C. et al. (2021).

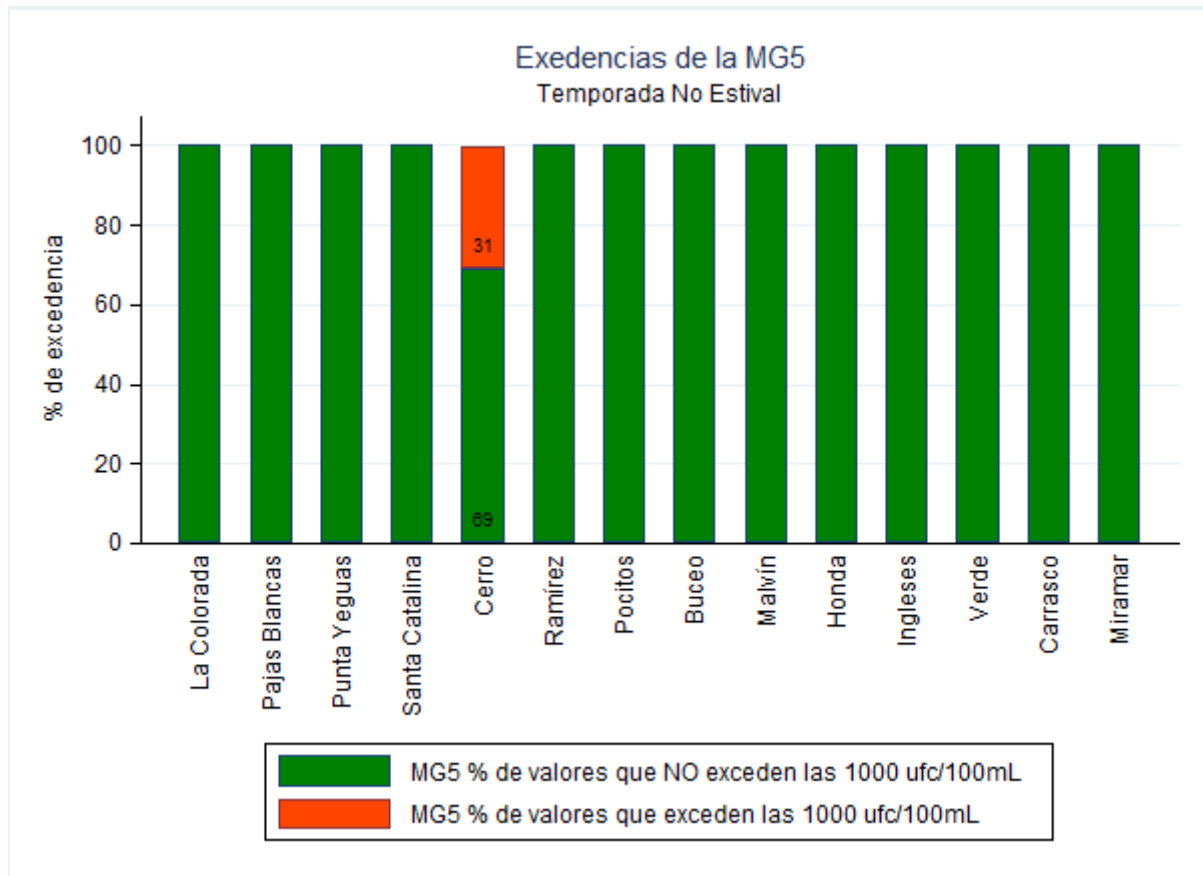
Figura 2.2 Excedencia de la MG5 en las playas de Montevideo. (En caso de registro de valores excedidos se coloca el valor de porcentaje de excedencias sobre la barra roja).

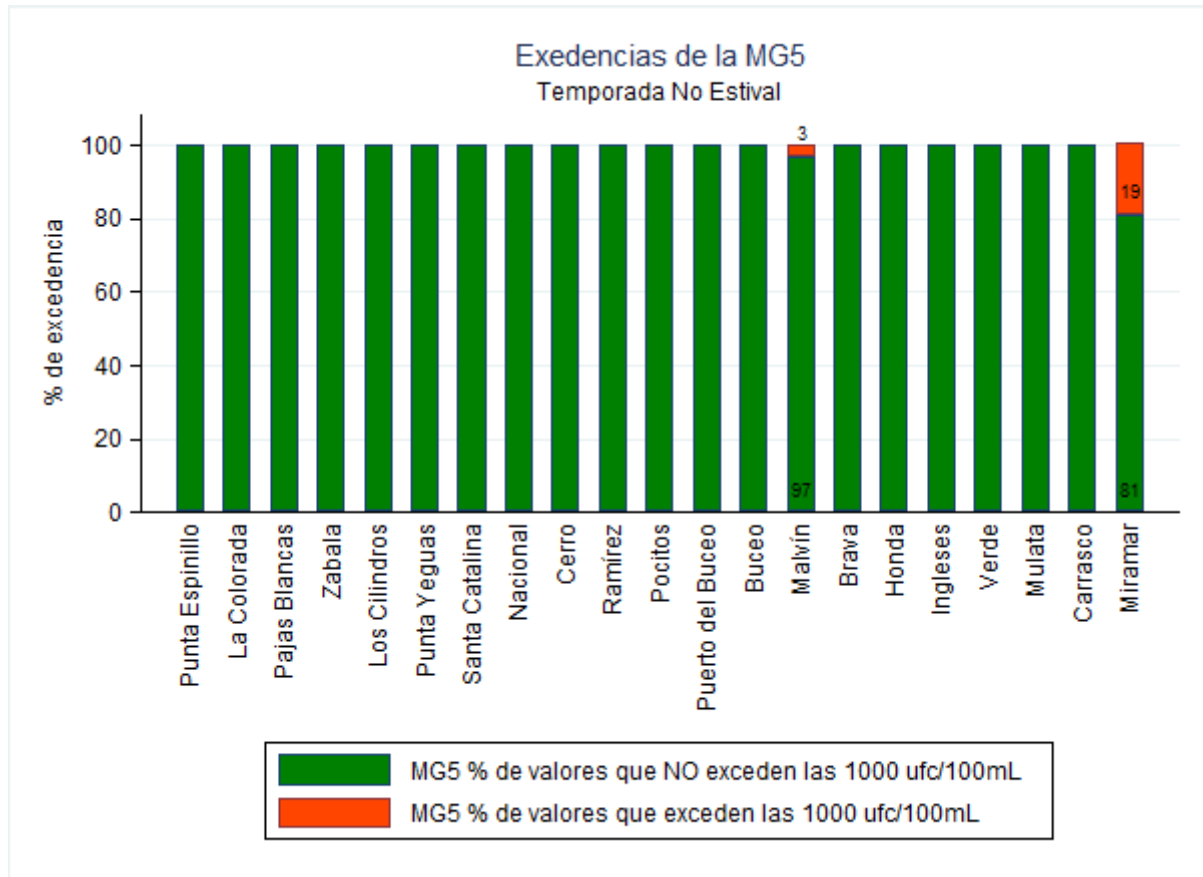
Figura 2.2. Excedencia de las MG5 superiores a 1000 ufc/100 mL en las playas de Montevideo. (En caso de registro de valores excedidos, se coloca el valor de porcentaje de excedencias sobre la barra roja.)

En la Figura 3.1 se presenta el gráfico que resume el comportamiento de las playas durante la temporada estival 2021-2022, mostrando el porcentaje de excedencias de las medias geométricas de cinco valores respecto al límite de 1000 ufc/100 mL para coliformes fecales.

Como se observa en la figura, en esta temporada se registraron excedencias de la MG5 en las playas Malvín y Miramar. Como se mencionó antes, la playa Miramar no se encuentra habilitada para baños por la Intendencia de Montevideo.

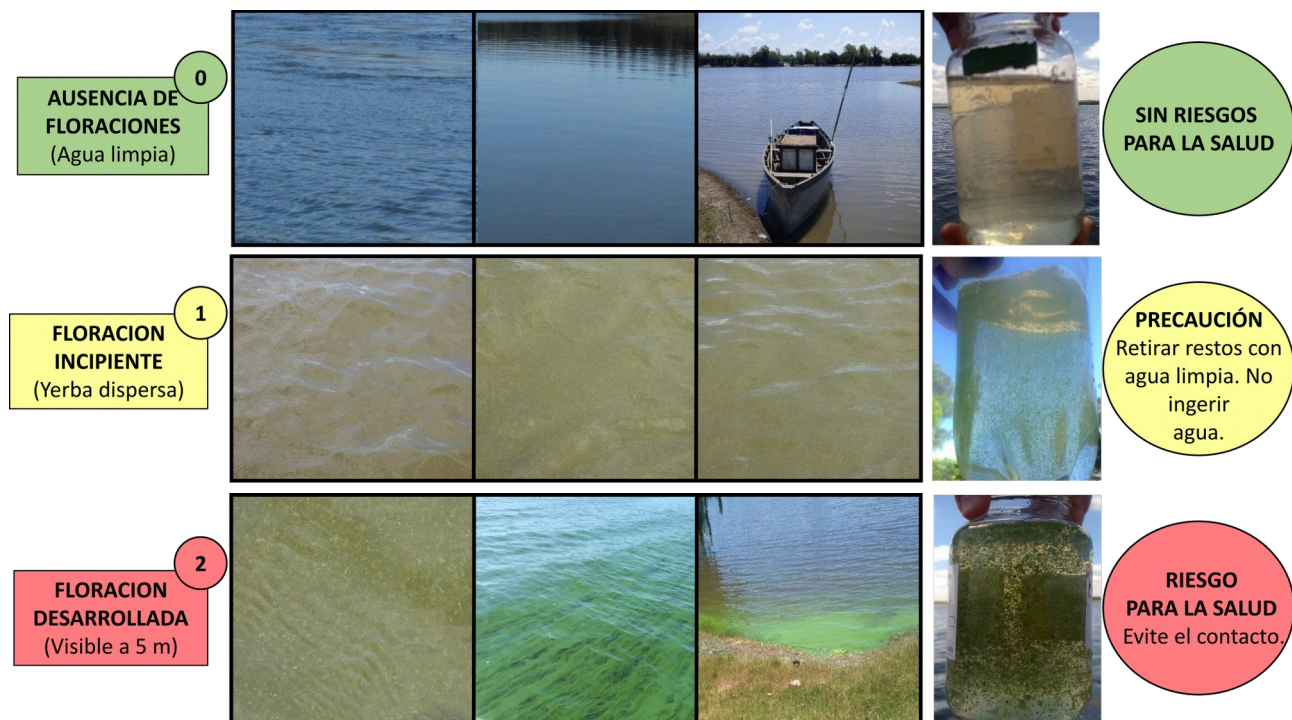
- **Ausencia de floraciones (situación 0):** no se detectan colonias en el agua.
- **Presencia sin espuma / floración incipiente (situación 1):** la concentración de colonias es baja y se encuentran dispersas, no observándose a simple vista desde lejos pero sí al acercarse al agua.
- **Espuma cianobacteriana / floración desarrollada (situación 2):** la concentración de colonias de cianobacterias es muy alta y aparecen zonas de color verde en el agua, pudiéndose observar a simple vista desde la lejos.

Figura 3.1 FLORACIONES DE CIANOBACTERIAS – ESTADÍOS-0-1-2 . <https://www.gub.uy/ministerio-ambiente/sites/ministerio-ambiente/files/documentos/publicaciones/Cartilla%20Floraciones%20Cianobacterias.pdf>. Imágenes: Guillermo Cervetto

Acoplado al monitoreo microbiológico de aptitud para baños, se lleva a cabo un registro visual en las 21 playas desde Punta Espinillo hasta Miramar. El mismo consiste en asignar una categoría a cada playa de acuerdo a tres categorías visuales definidas según la presencia de cianobacterias. Este registro fue diseñado como un criterio práctico y sencillo para detectar en tiempo real y a simple vista las diferentes situaciones en cuanto a la concentración de colonias de cianobacterias observadas en las playas.

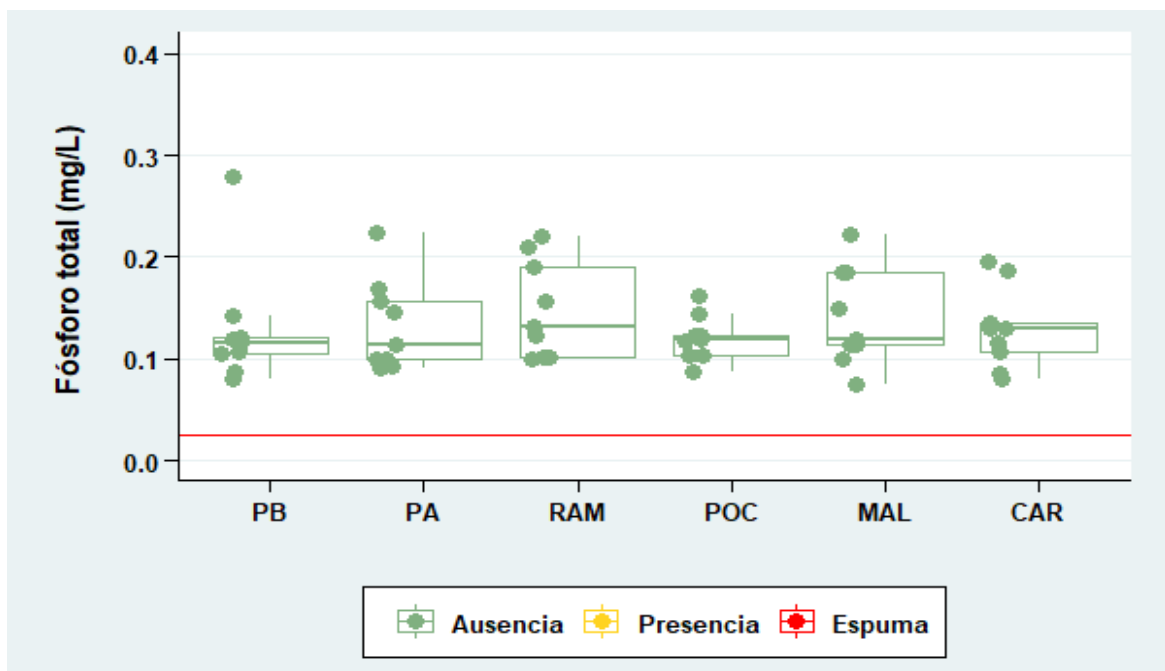
Figuras 3.3. a 3.5. Nutrientes en las playas Pajas Blancas (PB), Cerro (PA), Ramírez (RAM), Pocitos (POC), Malvín (MAL), y Carrasco (CAR) en la temporada 2021-2022.

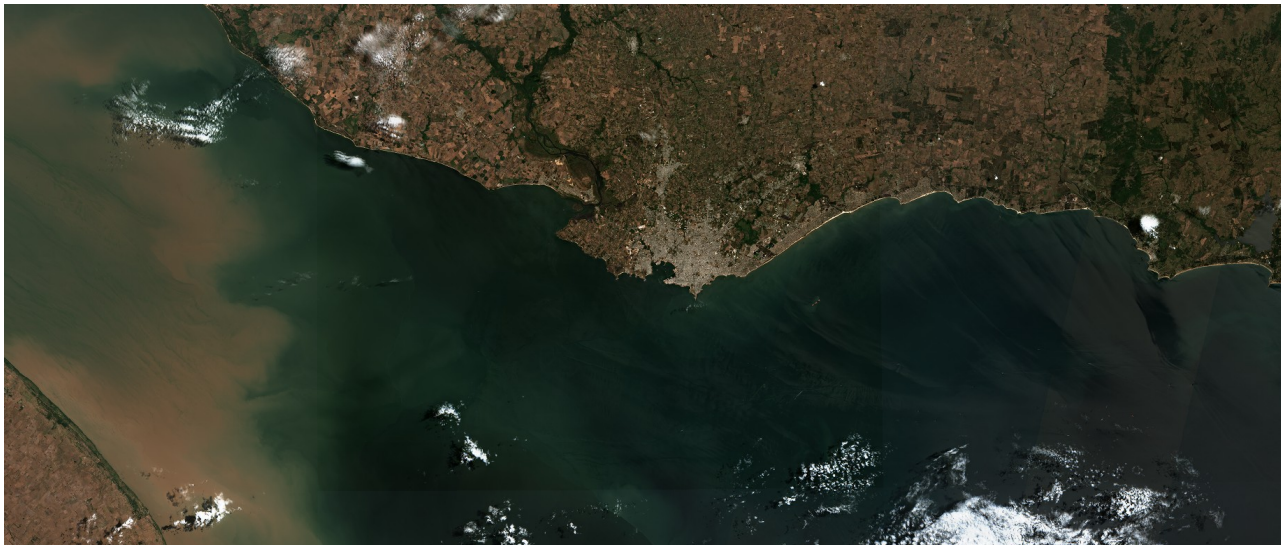
Figura 3.13. Imagen satelital Sentinel-2 del día 15/01/2022. Color natural basado en las bandas 4,3,2. (<https://apps.sentinel-hub.com/sentinel-playground/>).

Según se pudo apreciar en imágenes satelitales, a comienzos del verano, el frente de turbidez se ubicó en las inmediaciones del departamento de San José (Figura.3.13).

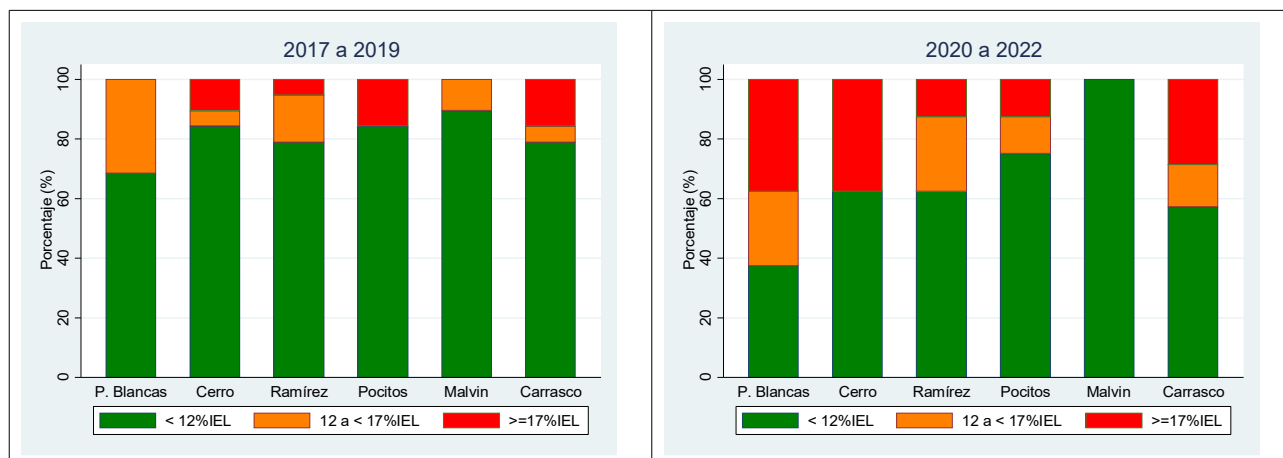
Figura 5.2. Resultados de los ensayos de V. fischeri (81,9% Screening test) en arena de playas y por trienios, exceptuando 2013. Se indica la frecuencia en porcentaje del nivel toxicológico: verde para toxicidad no detectada, naranja para toxicidad entre el nivel de detección y cuantificación, y rojo para toxicidad por encima del nivel de cuantificación.

En el último período estival (2021-2022) el 20,8% de las muestras de arena presentó niveles de toxicidad detectada y el 8,3% toxicidad cuantificable, siendo las playas de Pajas Blancas, Cerro y Carrasco las que presentaron los mayores porcentajes de muestras en los niveles mencionados.

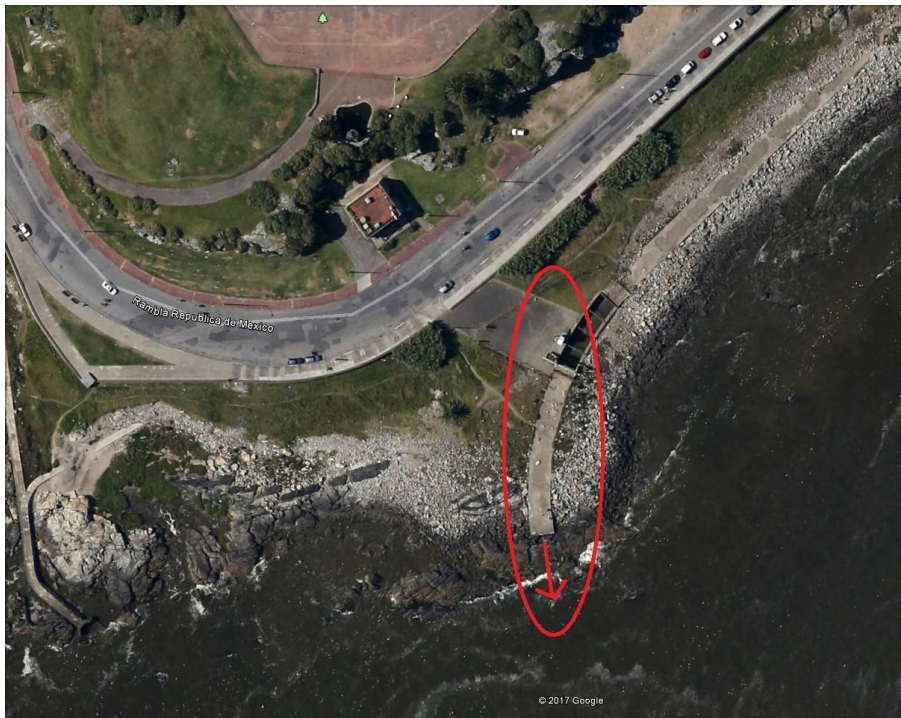
Figura 6.1. Vertedero en la zona de Punta Gorda

El Sistema de Saneamiento de Montevideo es en su mayoría unitario. Al Este de la Bahía de Montevideo y hasta el arroyo Carrasco, un interceptor costero conduce las aguas servidas de gran parte de Montevideo hasta la estación de bombeo de Punta Carretas. Este interceptor tiene vertederos que en los días de lluvia intensa alivian el exceso de caudal hacia la costa (Figura 6.1). Por este motivo, la Intendencia de Montevideo recomienda no utilizar las aguas de las playas para recreación durante las 24 horas posteriores a la ocurrencia de lluvias (Figura 6.2).

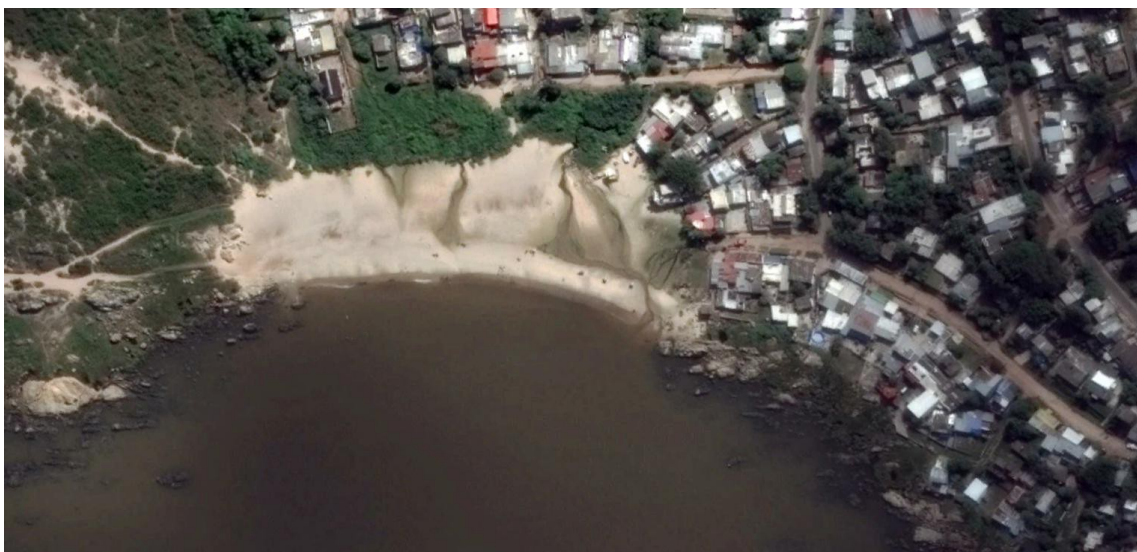
Figura 6.3. Playa Santa Catalina. En la foto de arriba (año 2018) se pueden observar los aportes que llegaban a la playa procedentes de las viviendas de la zona antes de la obra. En la foto de abajo se muestra el estado de la playa luego de las obras (2020), donde los aportes de las cañadas ya fueron canalizados.

Las playas situadas al Oeste de la Bahía presentan una situación diferente. Si bien el Sistema de Saneamiento Oeste da solución a muchos aportes de aguas servidas que llegaban a la costa (Figura 6.3), en la cercanía de algunas de estas playas aún existen asentamientos que carecen de conducciones y adecuada disposición final. Las aguas servidas finalizan en un hilo de agua, de mayor o menor caudal, que escurre finalmente por la arena de la playa. Por ejemplo, cuando ya existen cañadas naturales que llegan a las playas, algunos usuarios de la zona pueden construir “robadores” para descargar el saneamiento de sus hogares a la cañada que lleva esta contaminación hasta la playa.

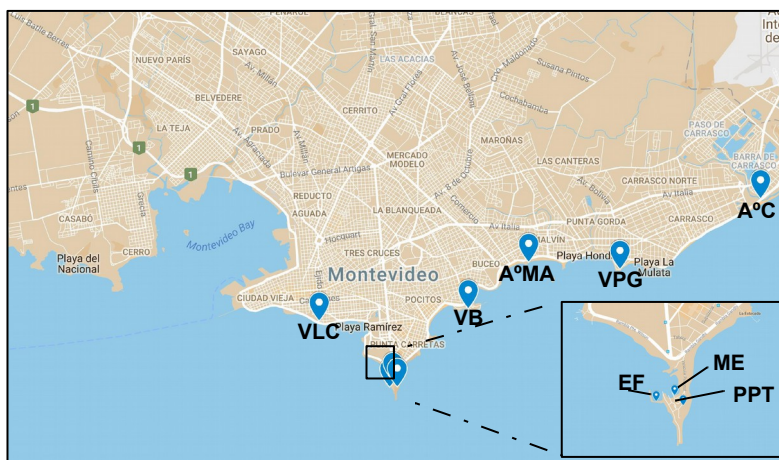
Figura 7.1: Localización de las estaciones de muestreo en la línea costera de Montevideo.

Se establecieron 8 puntos de muestreo, comprendiendo 4 aliviaderos del sistema de saneamiento, la planta de pretratamiento, la escollera del Faro de Punta Carretas, el muelle de La Estacada y la desembocadura del Arroyo Carrasco (Figura 7.1 y Tabla 7.1).
