**DEPARTAMENTO DE DESARROLLO AMBIENTAL
GERENCIA DE GESTIÓN AMBIENTAL
SERVICIO DE EVALUACIÓN DE LA CALIDAD Y CONTROL AMBIENTAL
Unidad Calidad de Agua**

PROGRAMA DE MONITOREO DE AGUA DE PLAYAS Y COSTA DEL DEPARTAMENTO DE MONTEVIDEO

Informe Anual

Abril 2023 - Marzo 2024

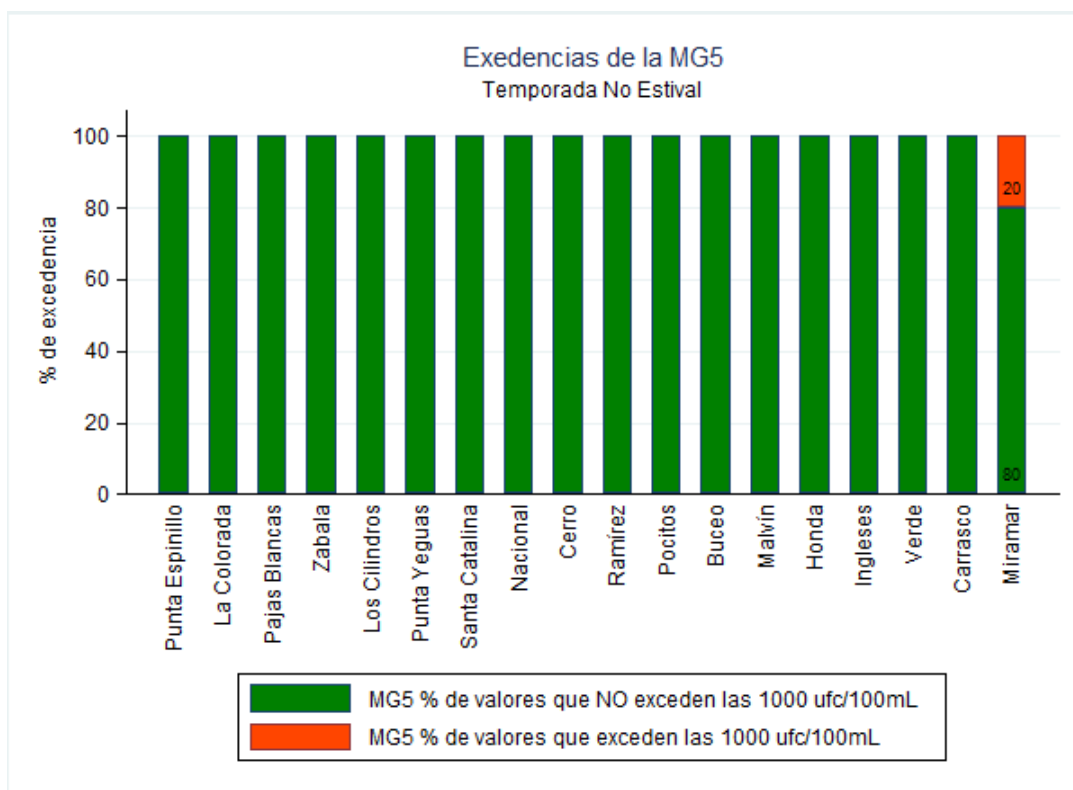
Figura 2.2 Excedencia de la MG5 en las playas de Montevideo. (En caso de registro de valores excedidos se coloca el valor de porcentaje de excedencias sobre la barra roja).

Durante la temporada no estival del año 2023 se realizaron 31 salidas para realizar extracción de muestra de playas, de las cuales 24 fueron en días representativos. La Figura 2.2 resume los resultados obtenidos de los análisis de coliformes fecales durante la temporada, mostrando el porcentaje de excedencias registradas respecto a los límites establecidos para la Clase 3 (menor a 1000 ufc/100 mL) del Decreto 253/79.

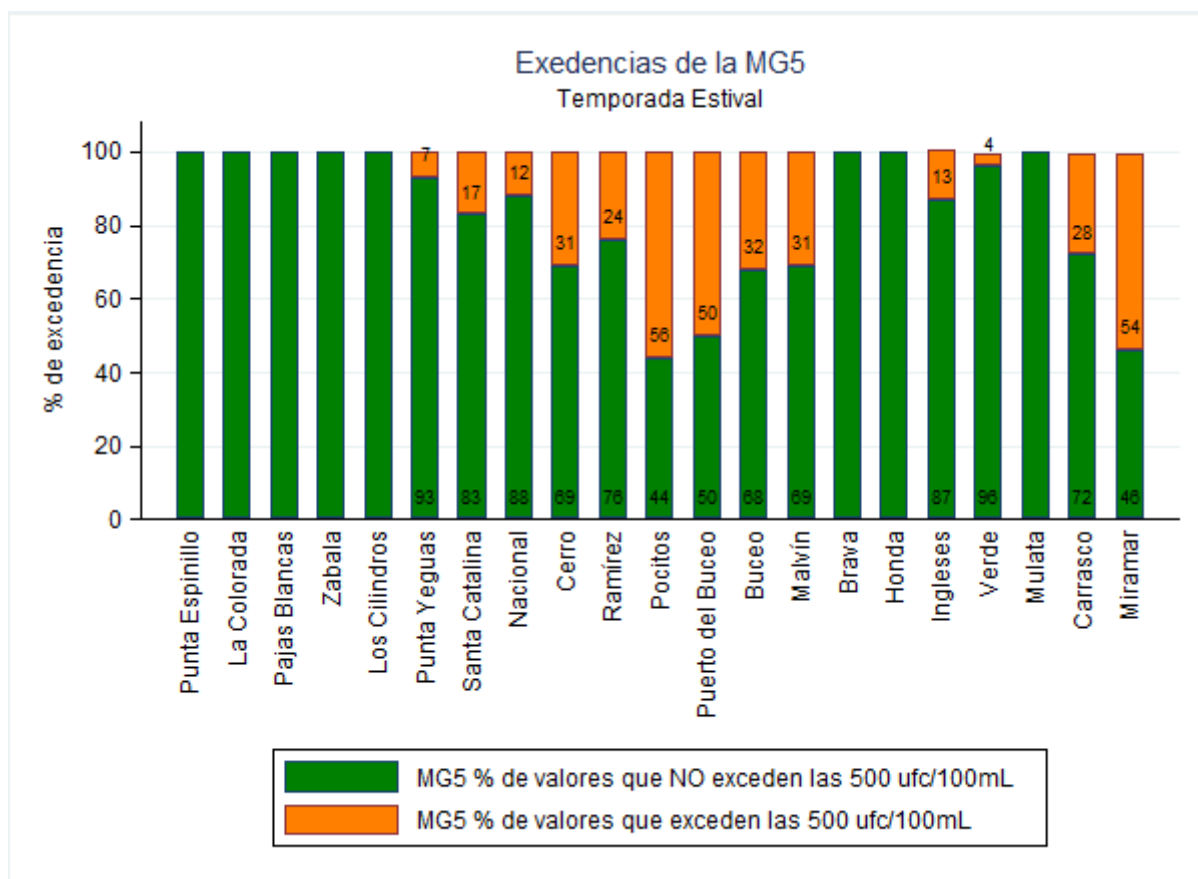
Figura 2.4. Excedencia de las MG5 superiores a 500 ufc/100 mL en las playas de Montevideo. (En caso de registro de valores excedidos se coloca sobre la barra naranja, el valor del porcentaje de excedencia.)

En la figura 2.4 se muestra un gráfico con los porcentajes de excedencias de las MG5 de coliformes fecales respecto al límite de 500 ufc/100 mL.

Al analizar los resultados de la temporada vemos una mayor cantidad de playas que presentan excedencias del límite más estricto para la MG5. Las playas que presentaron excedencias fueron Punta Yeguas, Santa Catalina, del Nacional, Cerro, Ramírez, Pocitos, Puerto del Buceo, Buceo, Malvín, Ingléses, Verde, Carrasco y Miramar.

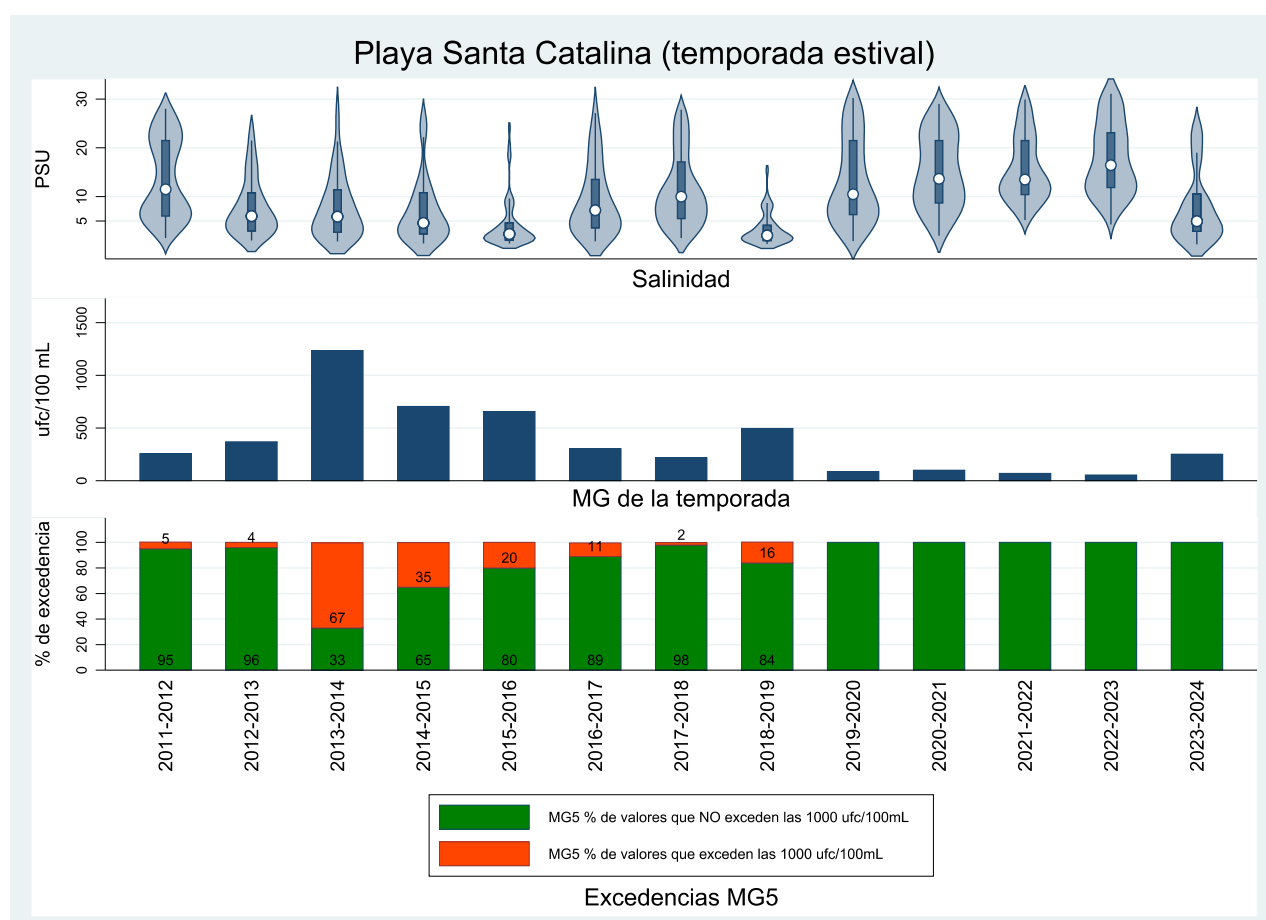
Figura 2.5. Resumen del comportamiento de la playa Santa Catalina en las temporadas estivales a partir de 2011. La Salinidad se representa mediante un gráfico de violín, donde el contorno externo representa la distribución de frecuencia de los datos. Las zonas donde se ensancha el contorno representan una mayor frecuencia de valores en ese rango.

Se destaca que esta playa se mantuvo libre de excedencias de la MG5, aún cuando el comportamiento de salinidad fue diferente al de las tres temporadas previas, debido a la predominancia de salinidades más bajas en este verano (similar al perfil de salinidades de la temporada 2014-2015). Si bien esta mejora en la calidad de la playa se continuará evaluando, sin

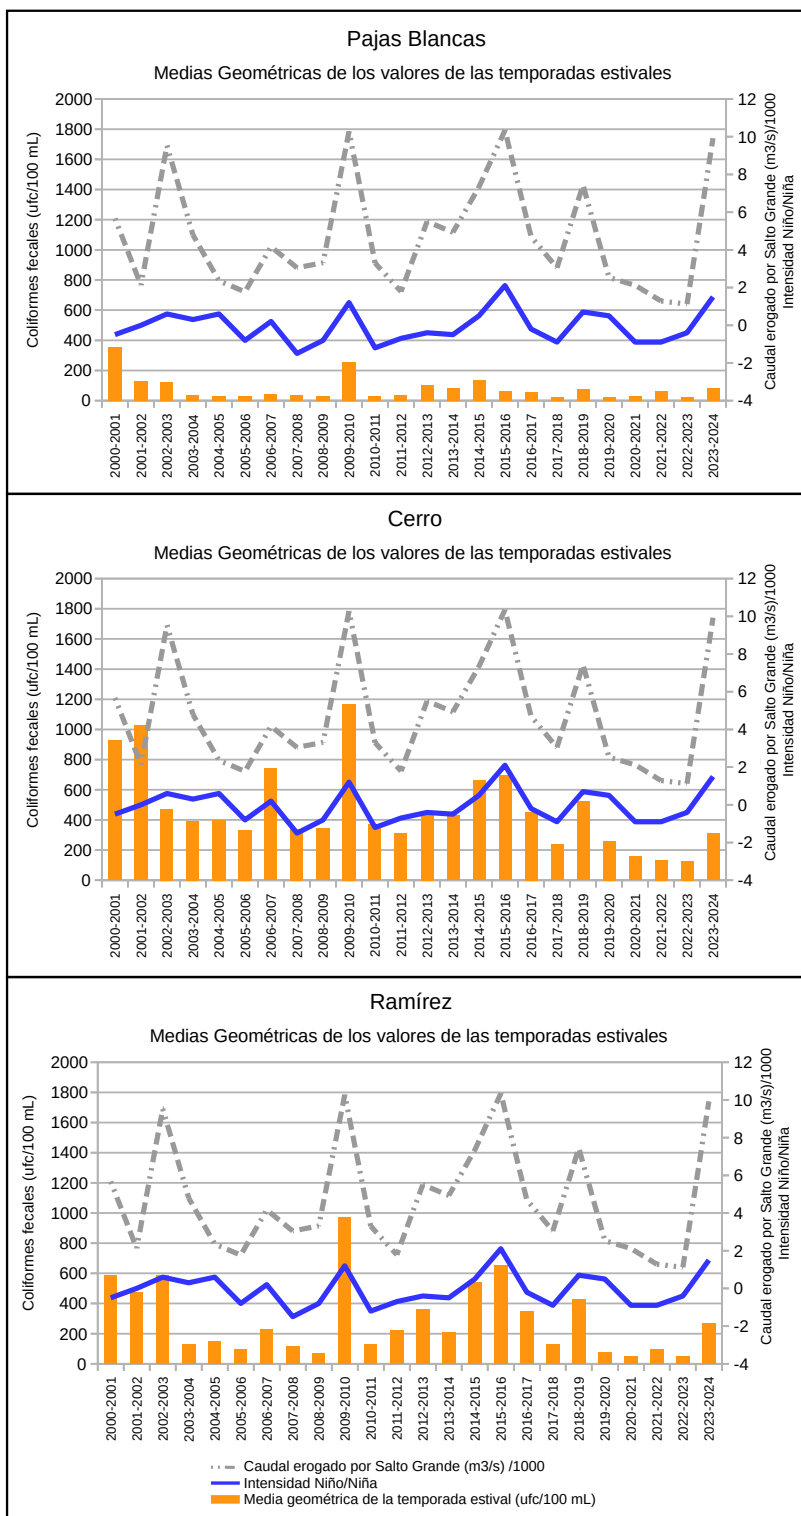
Figuras 3.2 a 3.4- Medias geométricas de temporadas estivales en comparación con la intensidad del Niño/Niña¹¹ y los caudales erogados en la represa de Salto grande.

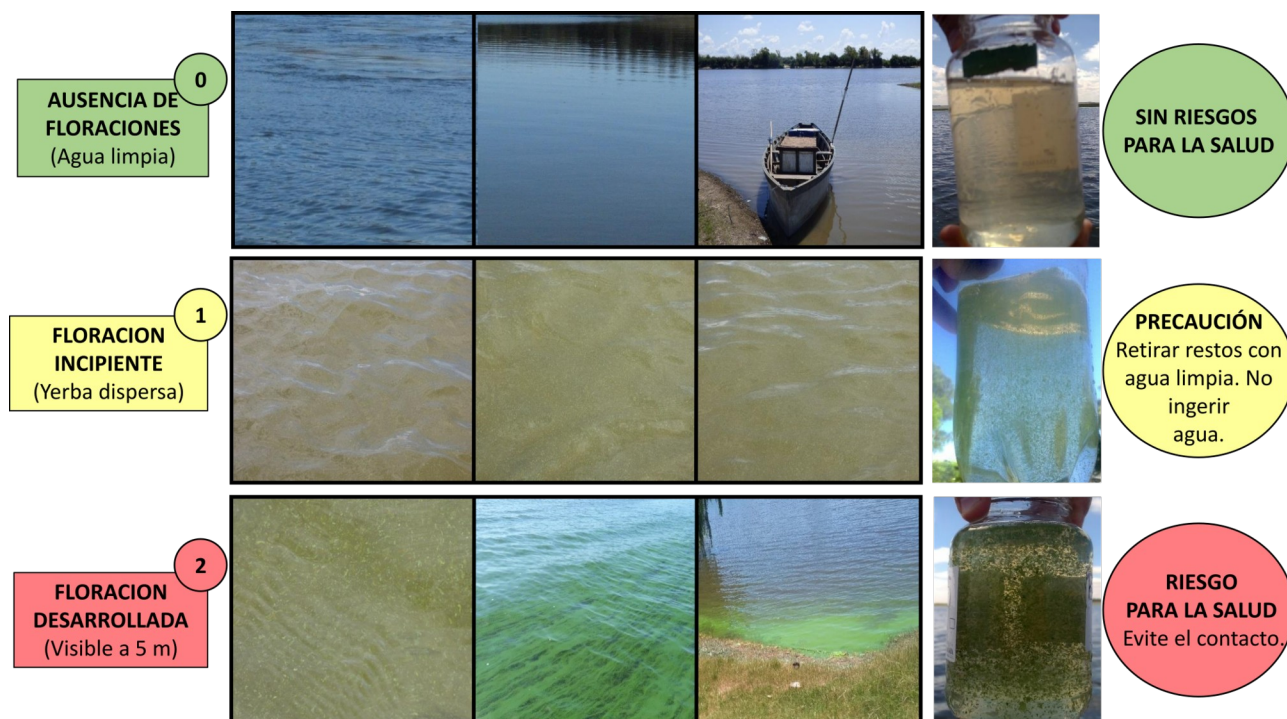
Figura 4.1 Floraciones de cianobacterias, ejemplos para identificar los estadios 0, 1 y 2. <https://www.gub.uy/ministerio-ambiente/sites/ministerio-ambiente/files/documentos/publicaciones/Cartilla%20Floraciones%20Cianobacterias.pdf>. Imágenes: Guillermo Cervetto

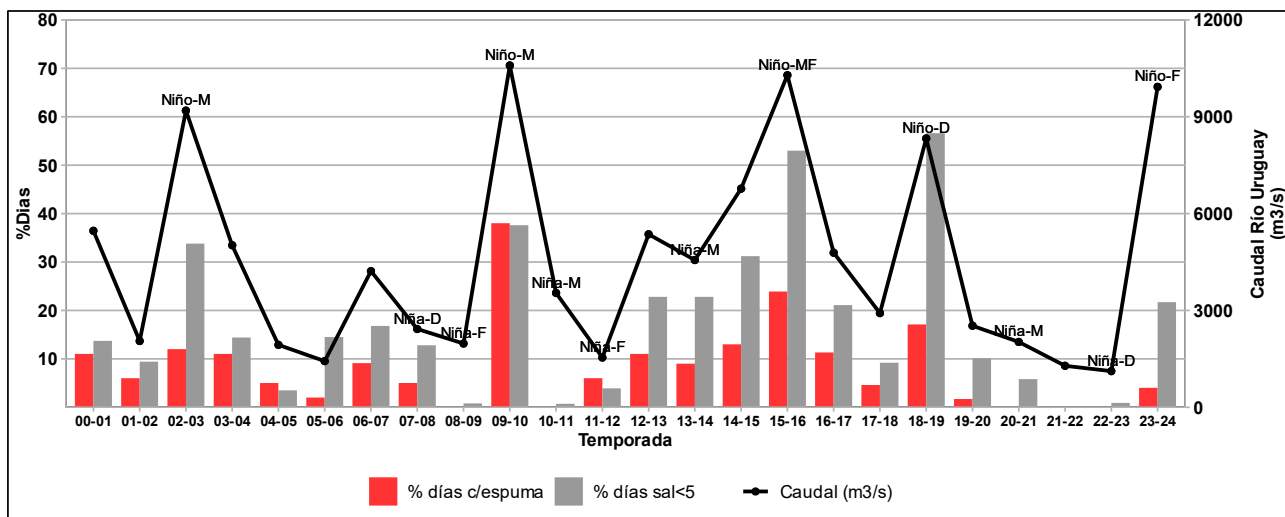
Figura 4.11. Relación entre la frecuencia de días de muestreo con salinidades menores a 5 en las playas de Montevideo (se grafica la mediana de los porcentajes de las seis playas representativas), el porcentaje de días de muestreo con presencia de espuma cianobacteriana y el caudal del Río Uruguay (Represa de Salto Grande) de noviembre a marzo en los períodos estivales 2000 al 2024. Niño/Niña: D (Débil), M (Moderado), F (Fuerte), MF (Muy Fuerte).

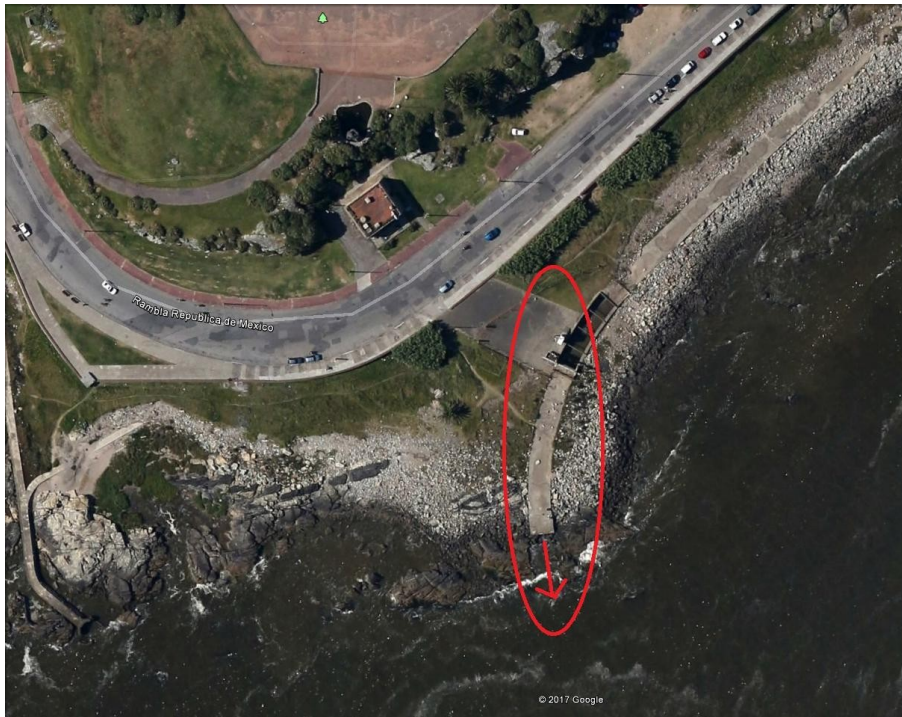
Figura 7.1. Vertedero en la zona de Punta Gorda

El Sistema de Saneamiento de Montevideo es en su mayoría unitario. Al Este de la Bahía de Montevideo y hasta el arroyo Carrasco, un interceptor costero conduce las aguas servidas de gran parte de Montevideo hasta la estación de bombeo de Punta Carretas. Este interceptor tiene vertederos que en los días de lluvia intensa alivian el exceso de caudal hacia la costa (Figura 7.1 y Tabla 7.1). Por este motivo, la Intendencia de Montevideo recomienda no utilizar las aguas de las playas para recreación durante las 24 horas posteriores a la ocurrencia de lluvias (Figura 7.2).

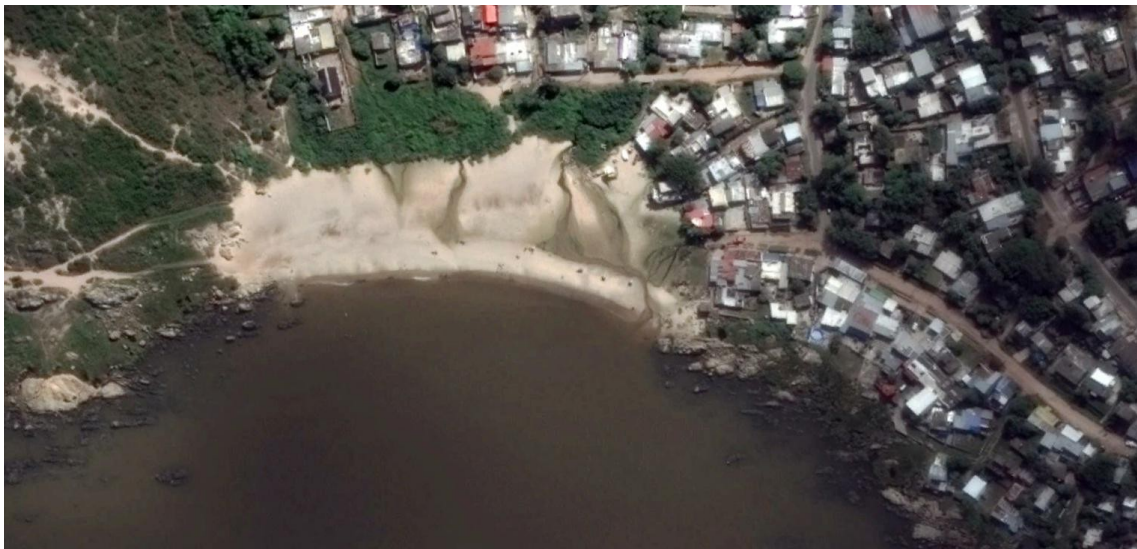
Figura 7.3. Playa Santa Catalina. En la foto de arriba se pueden observar los aportes que llegaban a la playa procedentes de las viviendas de la zona antes de la obra. En la foto de abajo se muestra el estado actual de la playa, donde los aportes de las cañadas ya fueron canalizados.
