**PROGRAMA DE MONITOREO DE LAGOS  
URBANOS  
PRIMER INFORME  
2017-2020**

**Servicio de Evaluación de la Calidad y Control Ambiental  
Gerencia de Gestión Ambiental  
Departamento de Desarrollo Ambiental  
Intendencia de Montevideo**

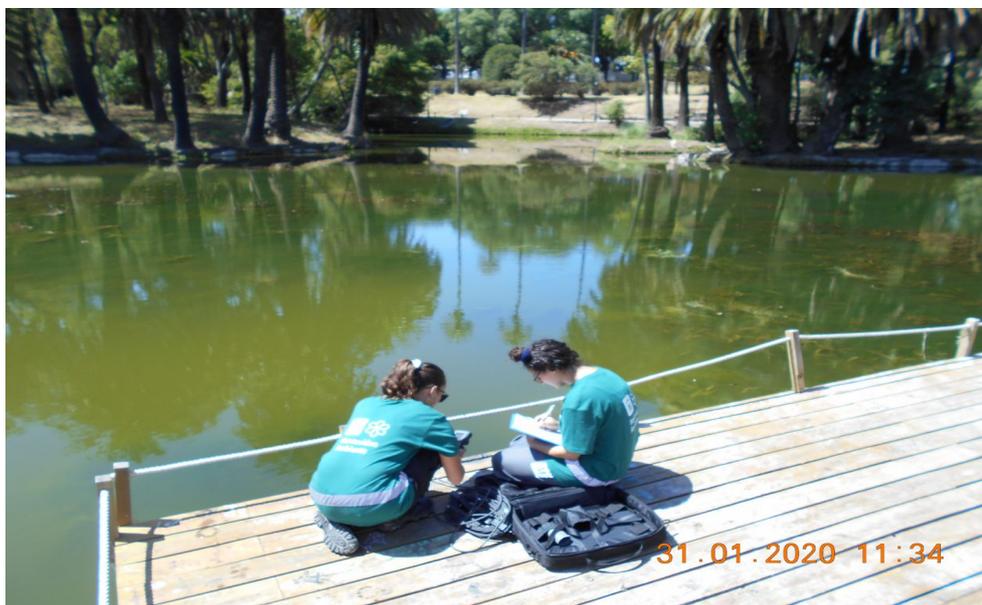
**Figura 1.** Imagen de muestreo en Lago Rodó

Como indicador de la concentración de algas en el agua se realiza la determinación de clorofila *a*. En el mes de diciembre de 2018 se comenzó con el análisis de este indicador en los sitios L Rod1 y L Rod2. En abril de 2019 se agregaron 8 sitios mas (L Rod3 a L Rod10). A fin de este año, los estudios en los sitios 9 y 10 se discontinuaron por la imposibilidad de conseguir embarcación.

Adicionalmente en L Rod1 y L Rod2 se miden otras variables como Oxígeno, Conductividad, Salinidad, pH, Temperatura y Turbidez. Alternadamente se ha medido la concentración de Fósforo Total, Nitrógeno Total, Amonio, Coliformes fecales, Enterococos. Los valores obtenidos se presentan en el Anexo I al final del informe.

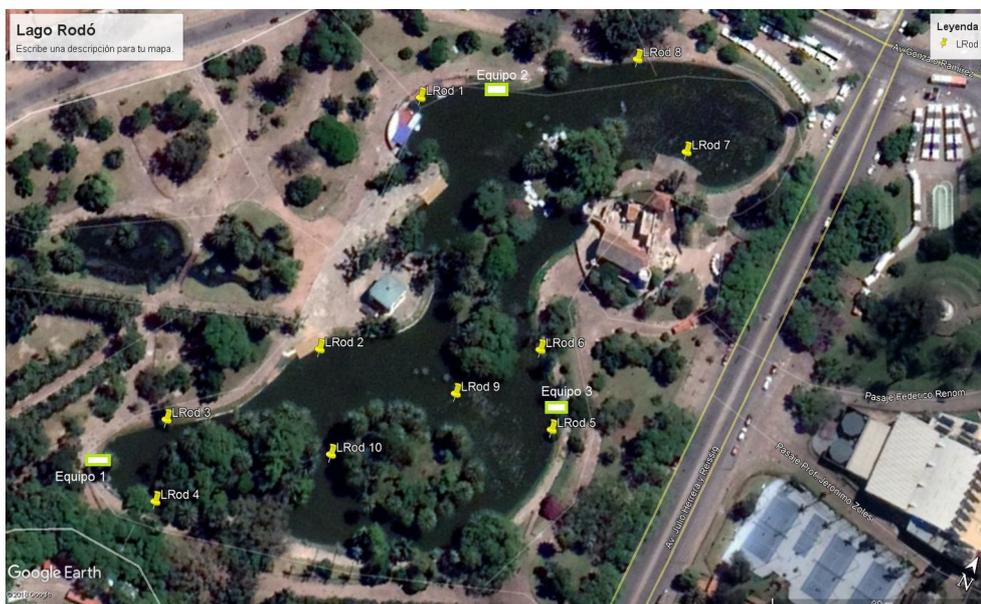
**Figura 2.** Ubicación de los equipos de Ultrasonido y los sitios de muestreo.

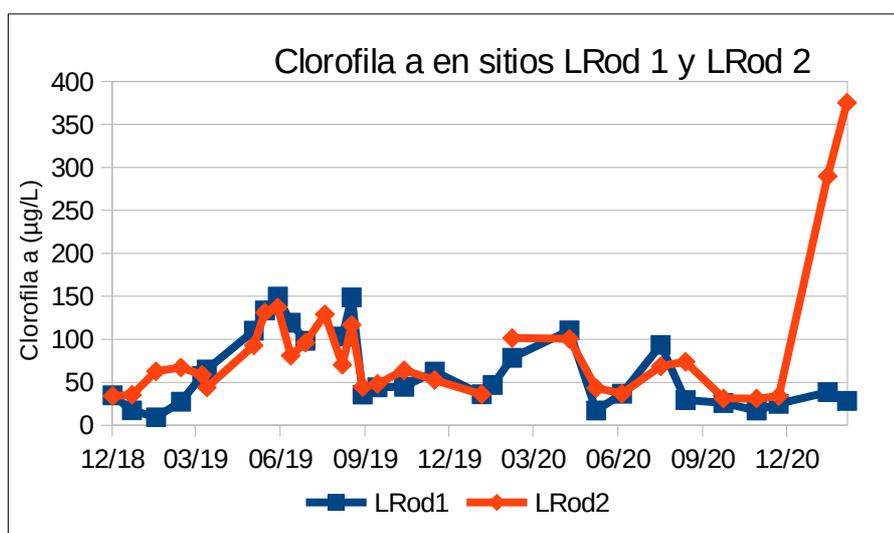
Se puede observar un muy leve descenso de la concentración de clorofila a en los sitios LRod1, LRod2, LRod3 y LRod4 después de la puesta en funcionamiento de los Equipos 1 y 2 (julio y agosto del 2019) y luego vuelve a aumentar. De todos modos no se aprecia un efecto significativo en la disminución de las algas a simple vista.

**Figura 3.** Evolución de la clorofila a en los sitios LRod1 y LRod2.

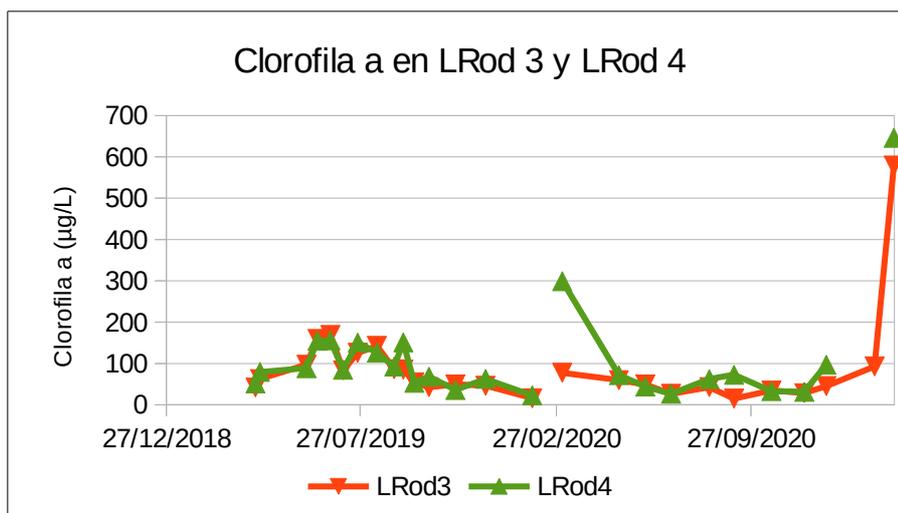
**Figura 4.** Evolución de la clorofila a en los sitios LRod3 y LRod4

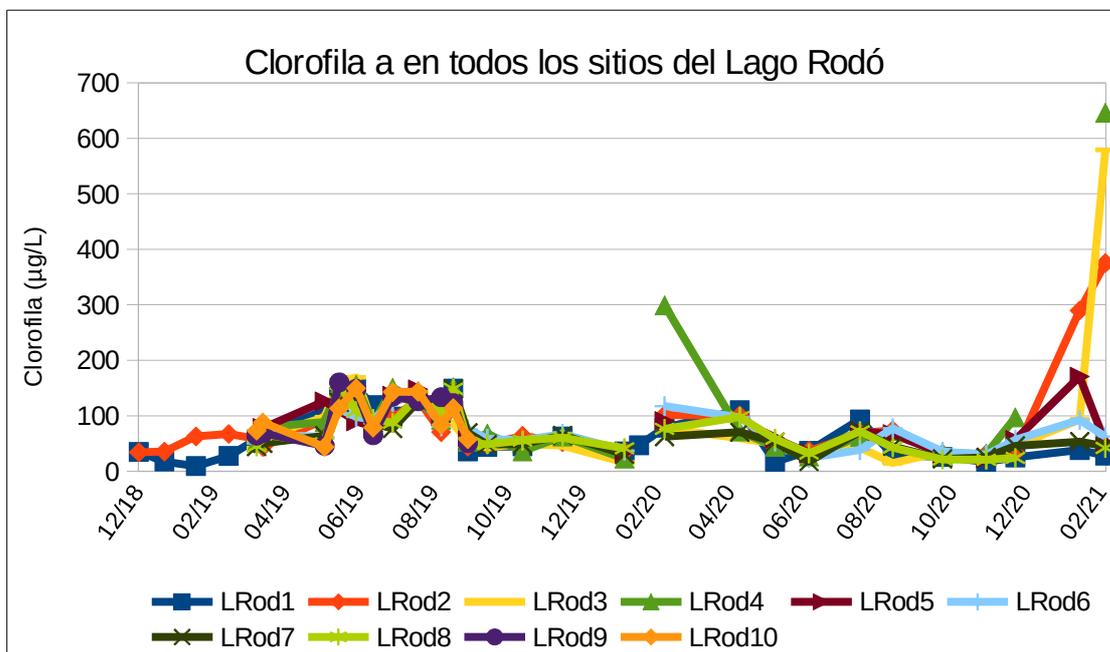
En diciembre de 2020 hay un aumento de la clorofila, tal vez debido a la remoción de las plantas acuáticas que compiten por luz y remueven los sedimentos liberando nutrientes a la misma.

**Figura 5.** Evolución de la clorofila a en todos los sitios en el Lago Rodó

A modo indicativo, según Smith et al (1999), para los lagos, valores de clorofila *a* entre 9 y 25µg/L corresponden a una condición de eutrofia y superiores a 25µg/L a hipereutrofia.

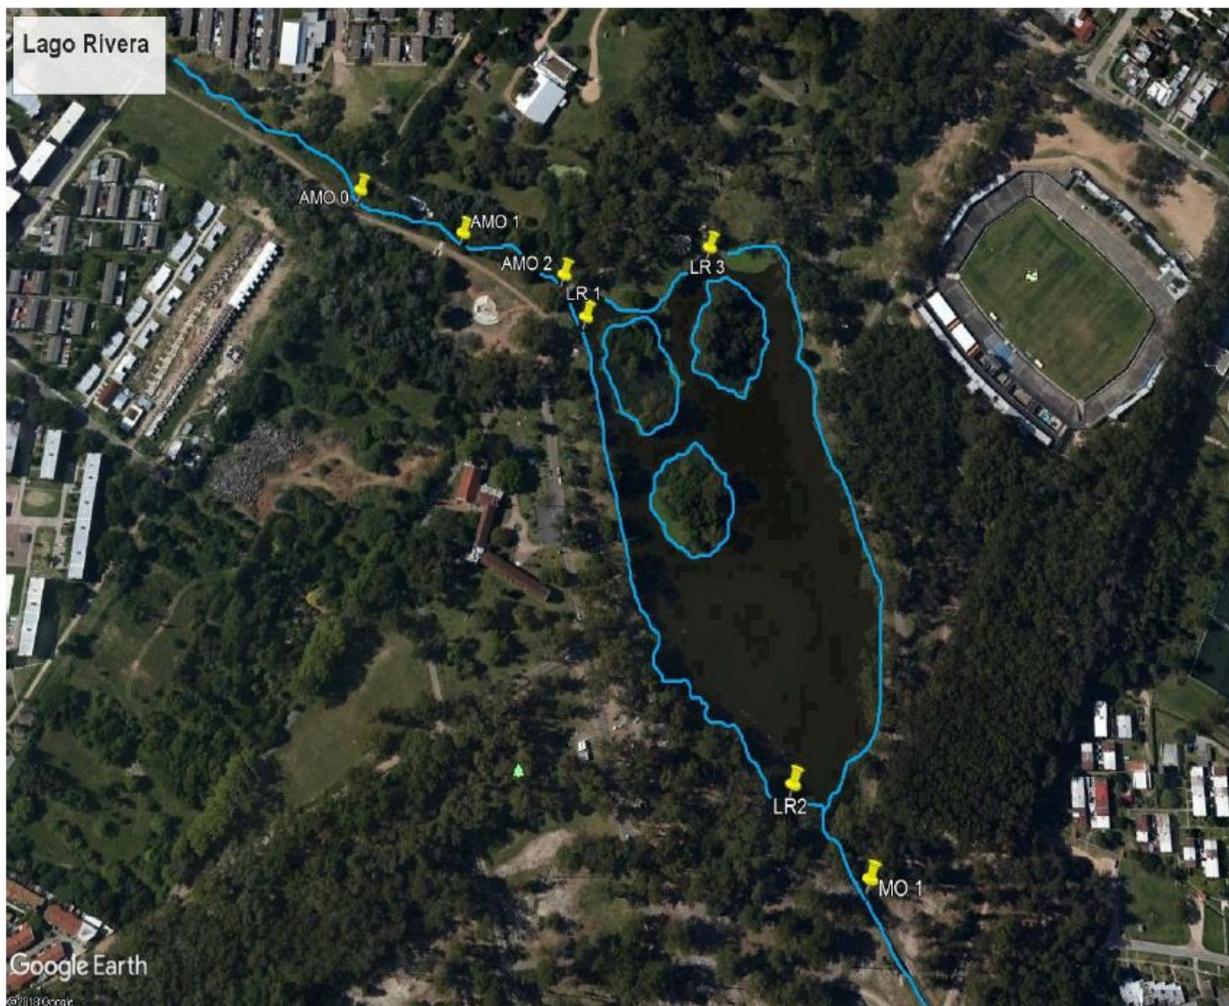
**Figura 7.** Sitios de muestreo. La dirección del flujo de corriente es desde AMO 0 hacia el lago y continúa por MO 1 hacia el sur, conectándose con el interceptor costero del saneamiento.

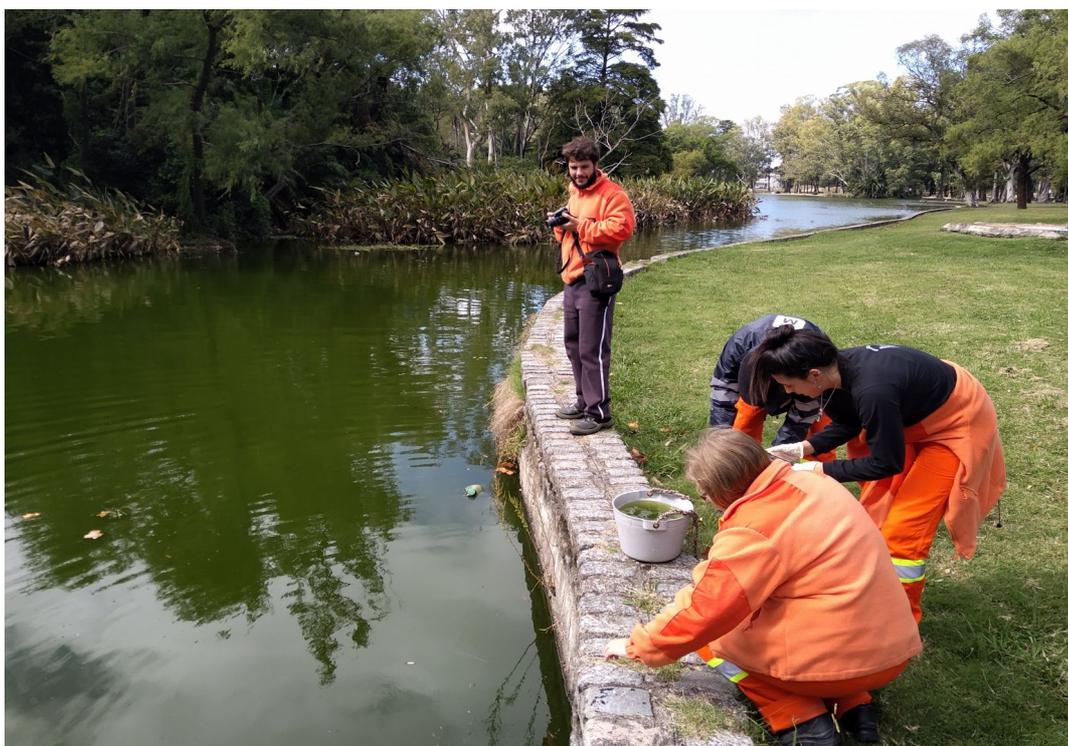
**Figura 8.** Muestreo en el Lago Rivera. Sitio LR1.

Se determinaron una serie de variables a analizar que aportan información para la caracterización del sistema: Temperatura, Coliformes Fecales, Enterococos Fecales, Fósforo Total, Nitrógeno Total, Clorofila *a*, Oxígeno Disuelto, pH, Conductividad y Turbiedad.

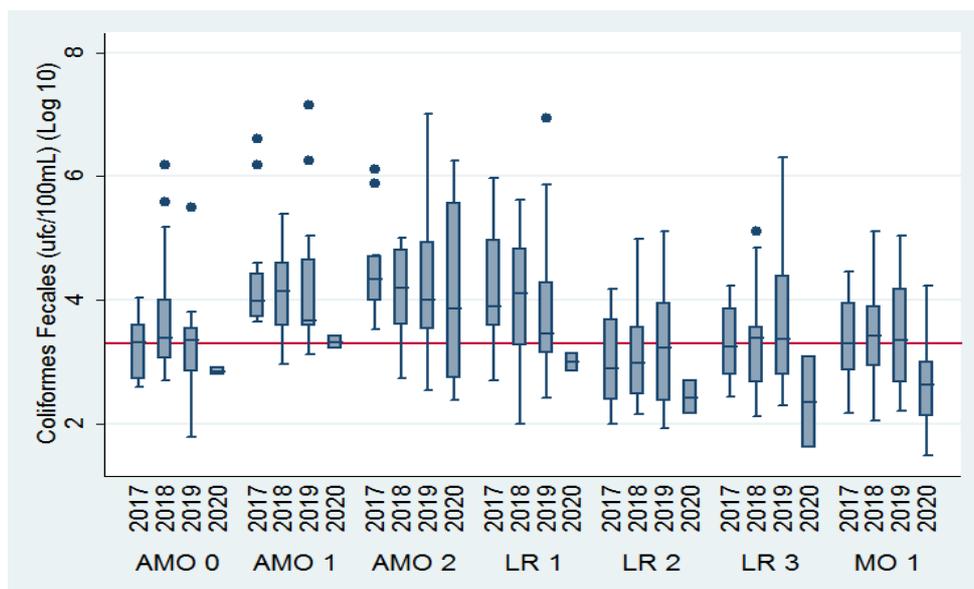
La Clase 3 del Decreto 253/79 exige no exceder el límite puntual de 2000 ufc/100 mL en ninguna de al menos 5 muestras.

**Figura 9.** Coliformes Fecales en el Lago Rivera desde setiembre 2017 a diciembre de 2020. La línea roja indica el valor máximo (2000 ufc/100mL), límite establecido en el Decreto 253/79 para la Clase 3.

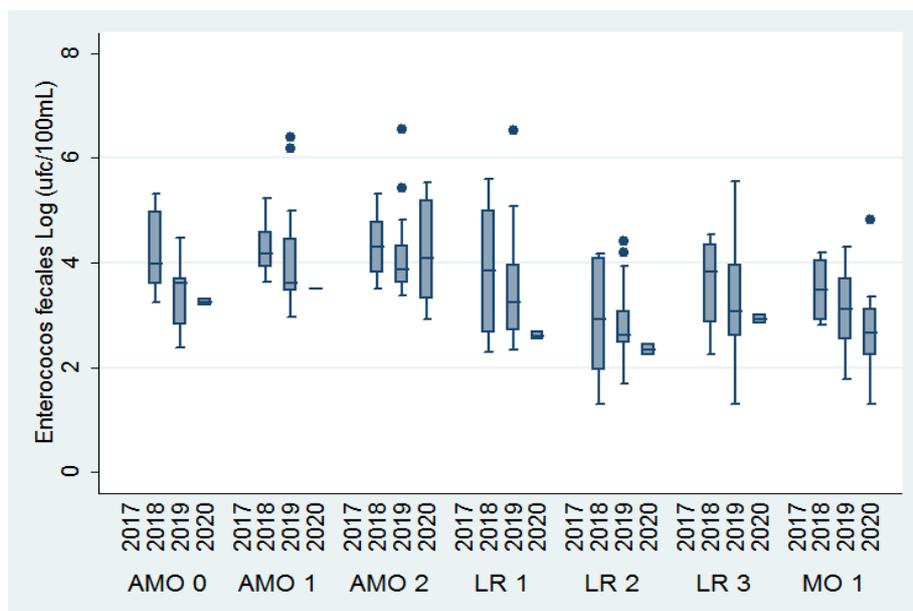
**Figura 10.** Enterococos en el Lago Rivera desde setiembre 2017 a diciembre de 2020.

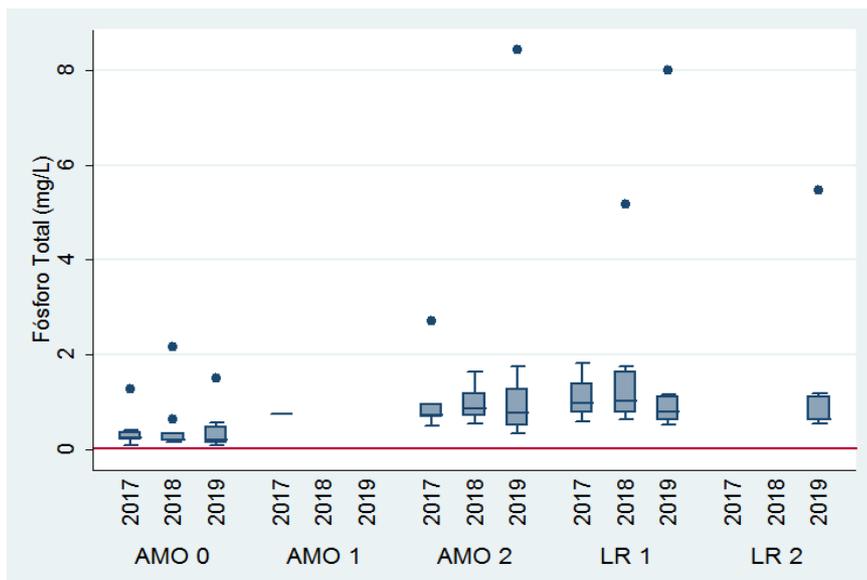
**Figura 11.** Fósforo total en el Lago Rivera. La línea roja continua representa el valor de  $0,025\text{mg/L}$ , límite establecido en el Decreto 253/79 para la Clase 3

De acuerdo a lo mencionado anteriormente, en cuanto a las concentraciones de fósforo, el Lago Rivera se clasifica como un lago eutrófico.

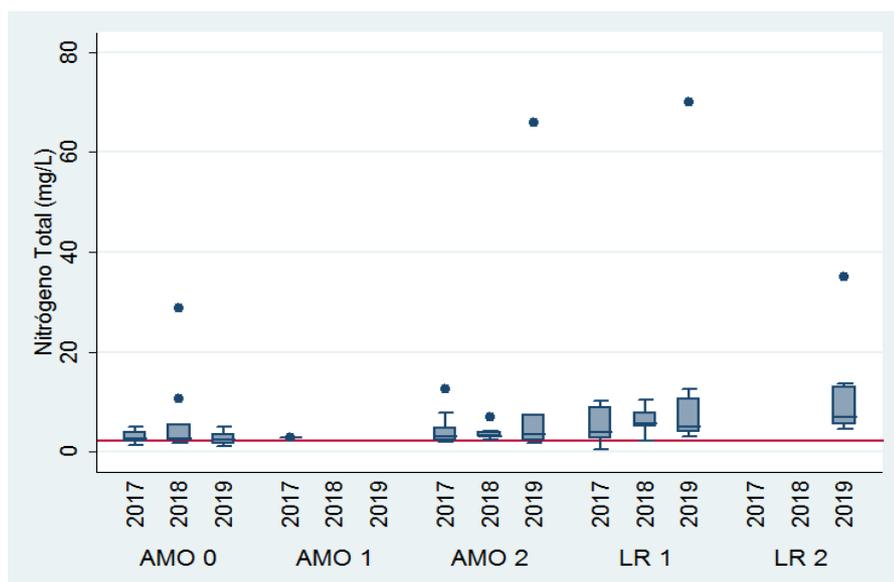
**Figura 12.** Nitrógeno Total en el Lago Rivera. La línea roja indica el valor límite de referencia internacional utilizado para lagos (USEPA 2018) de 2,23 mg/L. En el año 2020 no se han realizado análisis.

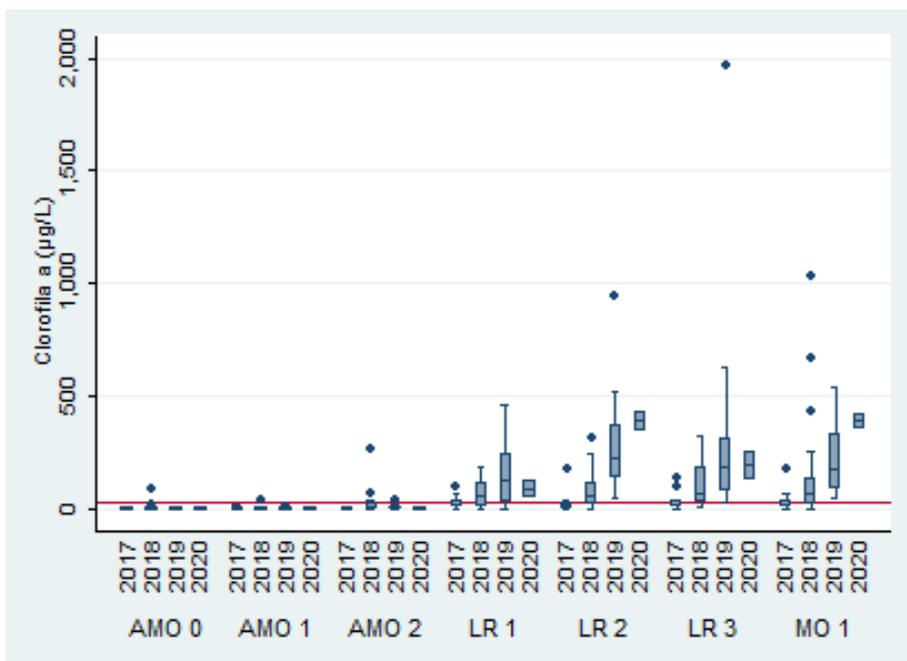
**Figura 13.** Clorofila a en el Lago Rivera desde setiembre 2017 hasta diciembre 2020. La línea roja representa el valor de 30.0 µg/L, límite establecido por la Mesa Técnica del Agua 2017

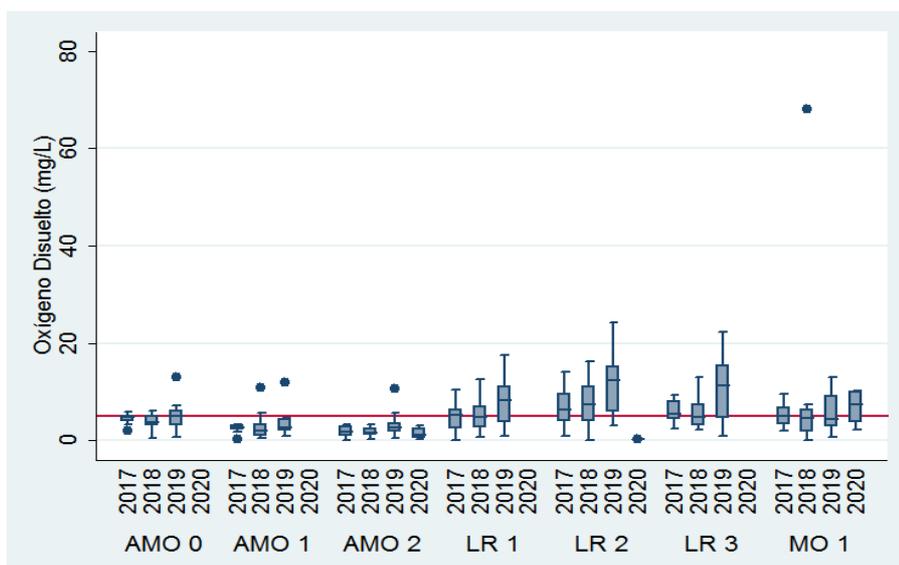
**Figura 14.** Oxígeno Disuelto en el Lago Rivera en todos los muestreos realizados desde setiembre 2017 a diciembre de 2020. La línea roja indica el valor mínimo (5 mg/L), límite establecido en el Decreto 253/79 para la Clase 3.

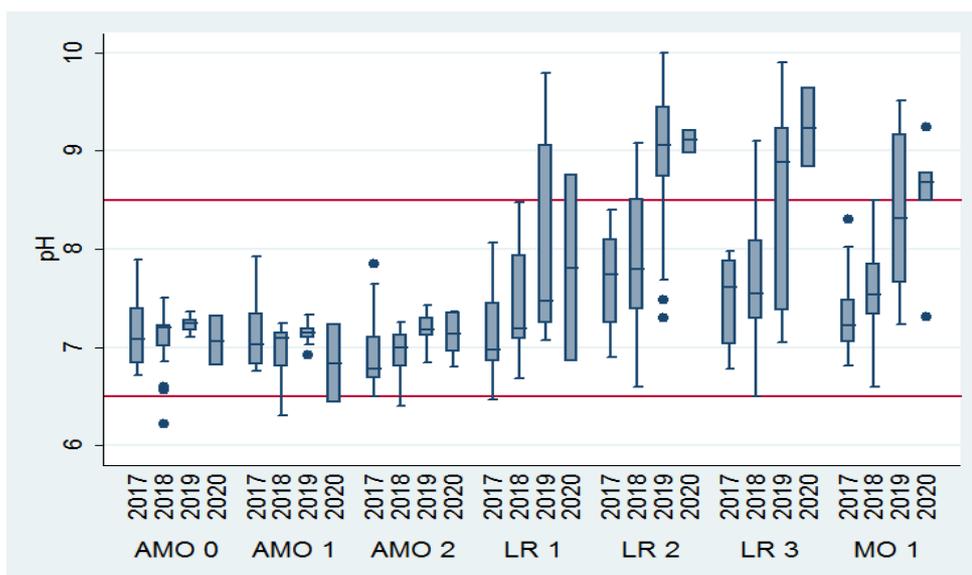
**Figura 15.** pH en el Lago Rivera en todos los muestreos realizados desde setiembre 2017 hasta diciembre de 2020. Las líneas rojas indican los límites establecidos en el Decreto 253/79 para la Clase 3.

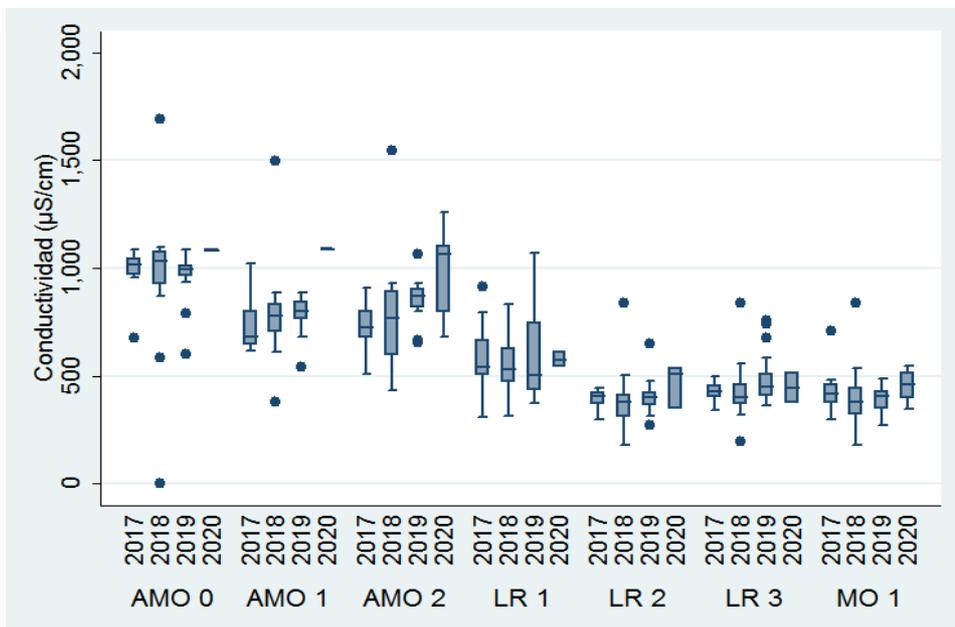
**Figura 16.** Conductividad en el Lago Rivera en todos los muestreos realizados desde setiembre 2017 a diciembre de 2020.

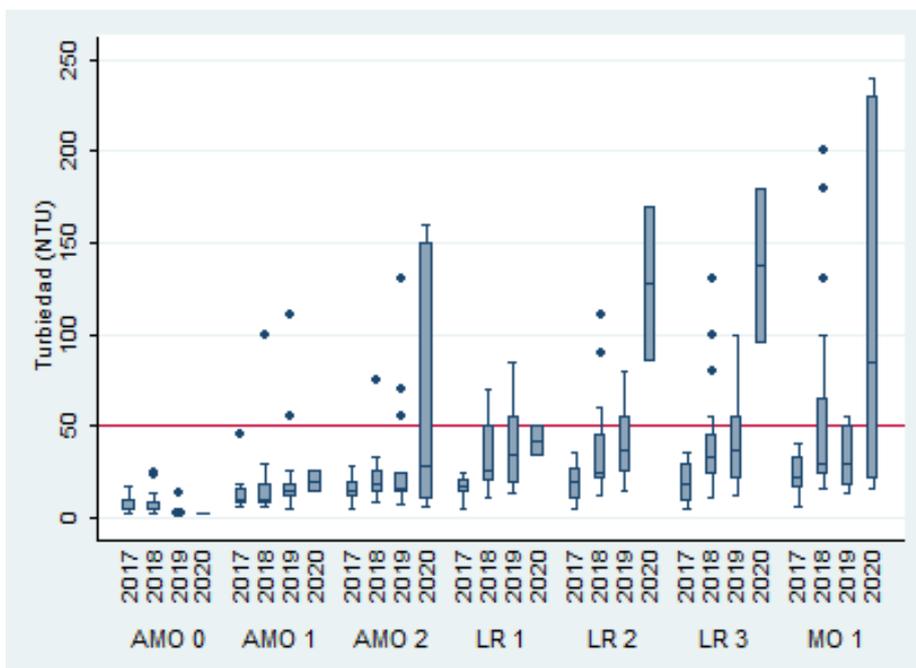
**Figura 17.** Turbiedad en el Lago Rivera en todos los muestreos realizados desde setiembre 2017 a diciembre de 2020. La línea roja representa el valor de 50 NTU, límite establecido en el Decreto 253/79 para la Clase 3.
