**PROGRAMA DE MONITOREO DE AGUA Y
SEDIMENTOS DE LOS HUMEDALES DEL
RÍO SANTA LUCÍA
INFORME ANUAL 2019**

**Servicio de Evaluación de la Calidad y Control Ambiental
Gerencia de Gestión Ambiental
Departamento de Desarrollo Ambiental
Intendencia de Montevideo**

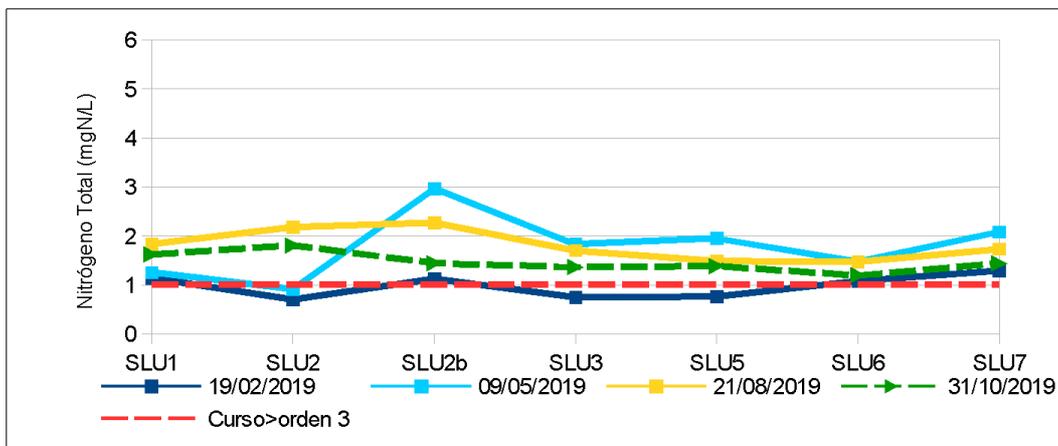
Figura 8. Nitrógeno Total Río Santa Lucía en los muestreos del año 2019. La línea roja punteada representa el valor de 1,0 mg N/L, límite propuesto en la Mesa Técnica del Agua para cursos mayores a orden 3.

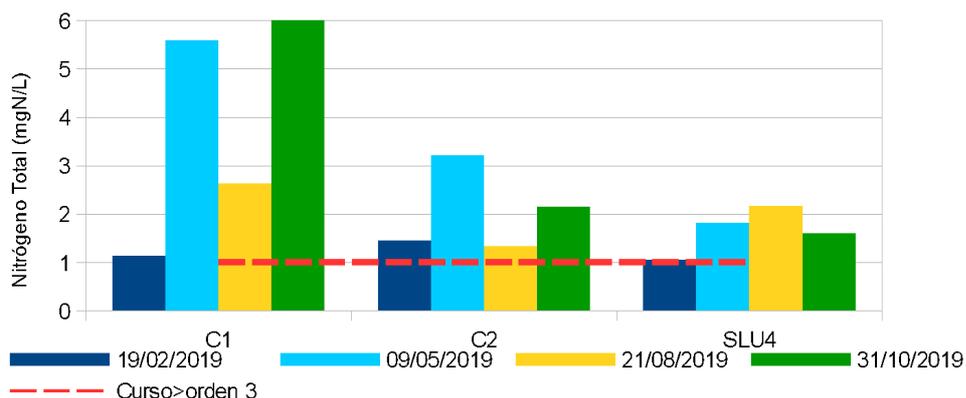
Figura 9. Nitrógeno Total Afluentes del Río Santa Lucía en los muestreos del año 2019. La línea roja punteada representa el valor de 1,0 mg N/L, límite propuesto en la Mesa Técnica del Agua para cursos mayores a orden 3.

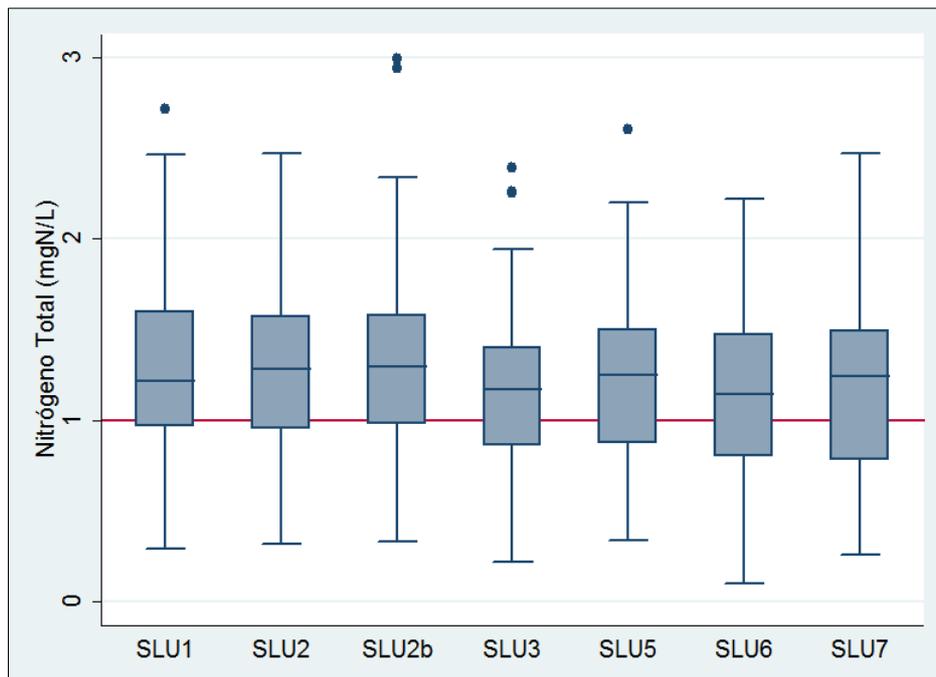
Figura 10. Nitrógeno Total Río Santa Lucía en todos los muestreos 2009 - 2019. La línea roja representa el valor de 1,0 mg N/L, límite propuesto en la Mesa Técnica del Agua para cursos mayores a orden 3.

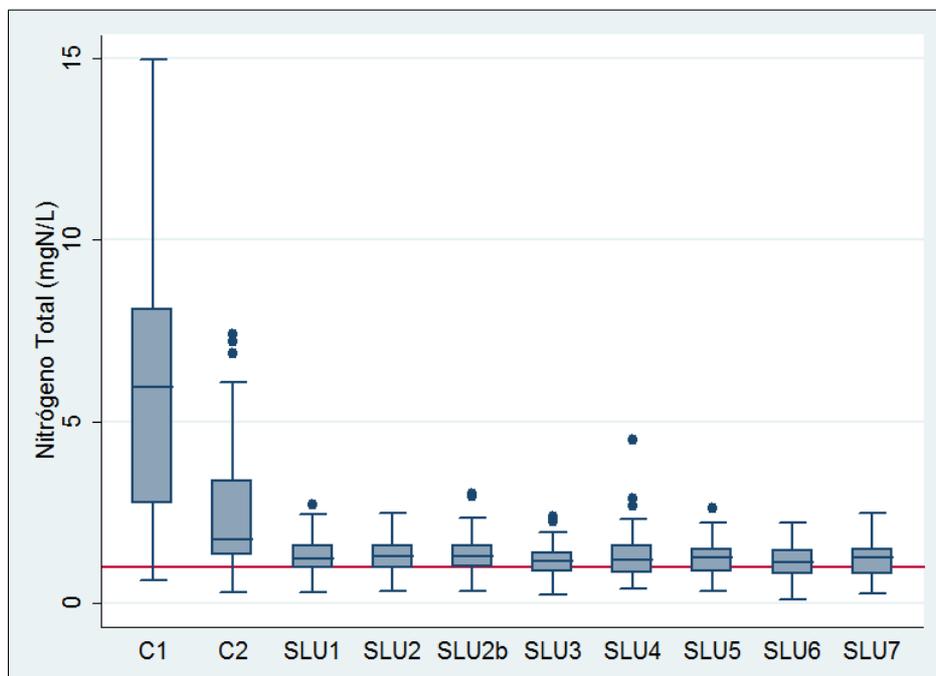
Figura 11. Nitrógeno Total Río Santa Lucía y afluentes en todos los muestreos 2009 - 2019. La línea roja representa el valor de 1,0 mg N/L, límite propuesto en la Mesa Técnica del Agua para cursos mayores a orden 3.

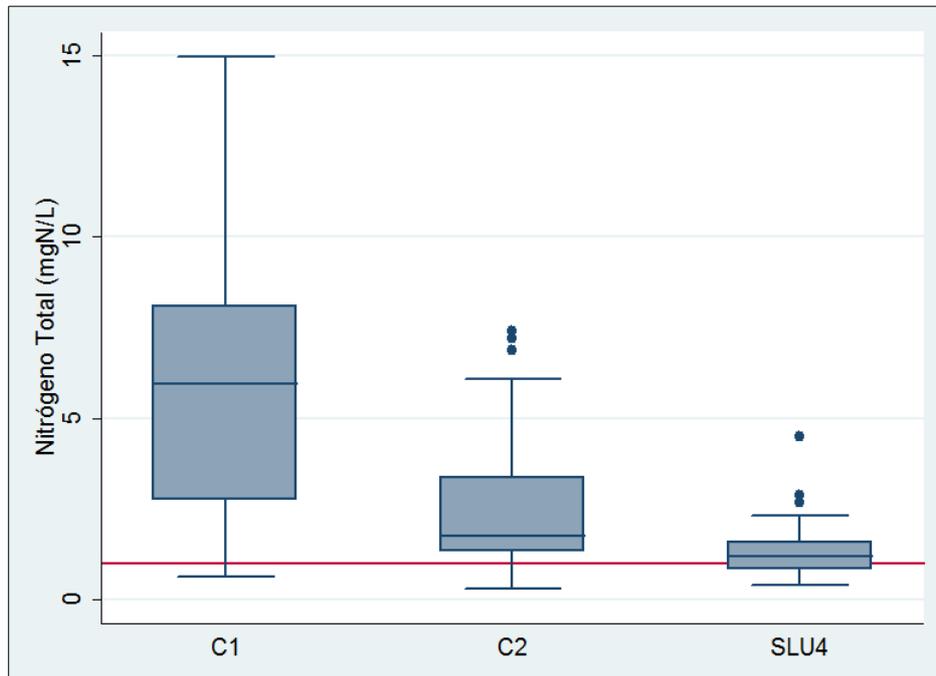
Figura 12. Nitrógeno Total afluentes en todos los muestreos 2009 - 2019. La línea roja representa el valor de 1,0 mg N/L, límite propuesto en la Mesa Técnica del Agua para cursos mayores a orden 3.

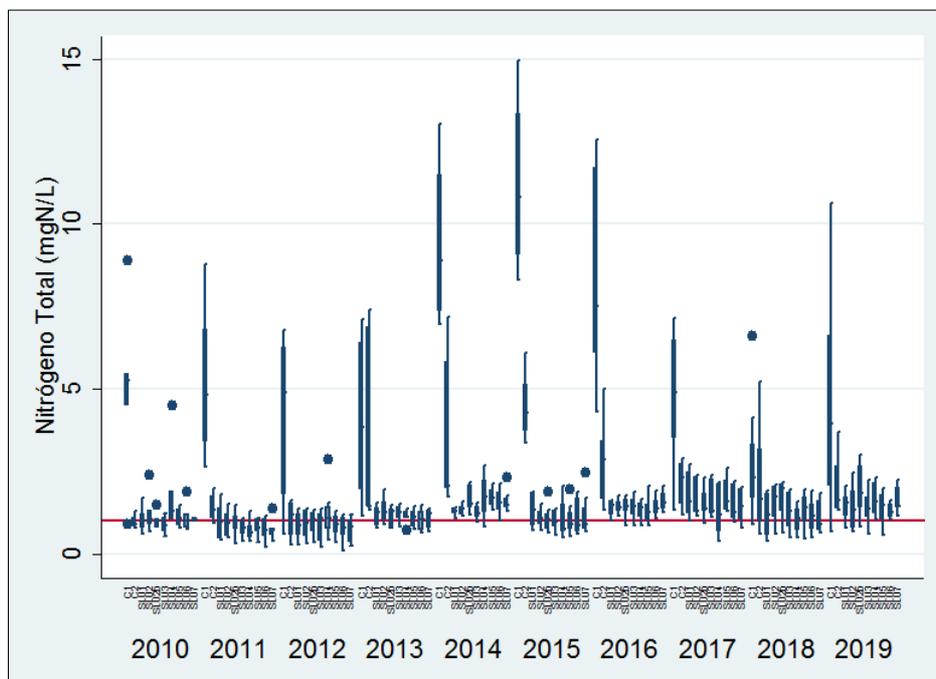
Figura 13. Nitrógeno Total en todos los sitios y en todos los muestreos 2009 - 2019. La línea roja representa el valor de 1,0 mg N/L, límite propuesto en la Mesa Técnica del Agua para cursos mayores a orden 3.

Los valores promedio históricos revelan que los sitios C1 y C2 son los más impactados de todos y los años 2017 al 2019 son los que presentan mayores concentraciones.

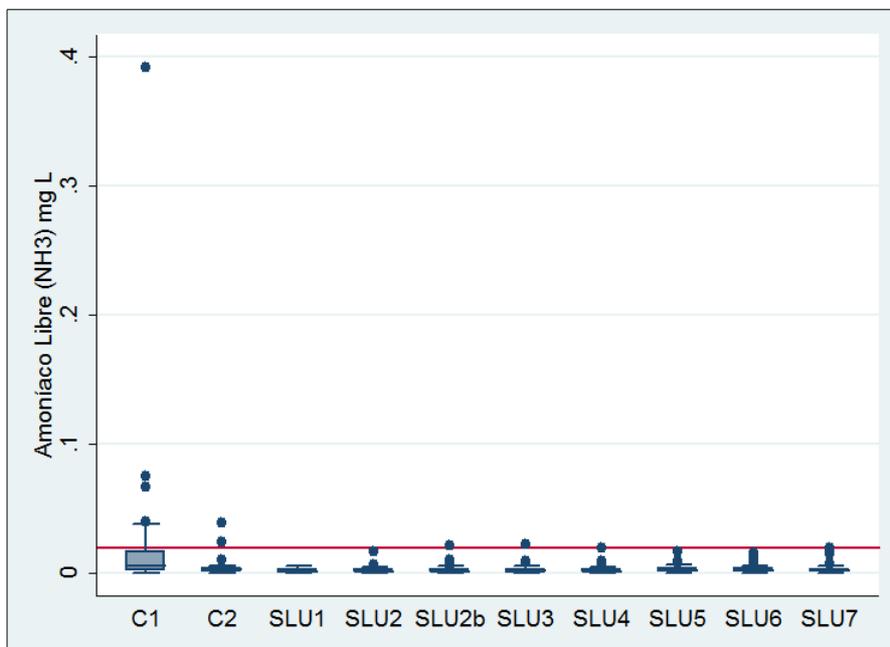
Figura 14. Amoníaco Libre en el Río Santa Lucía y afluentes en todos los muestreos 2009 - 2019. La línea roja representa el valor de 0,02 mg L, límite establecido en el Decreto 253/79 para la Clase 3.

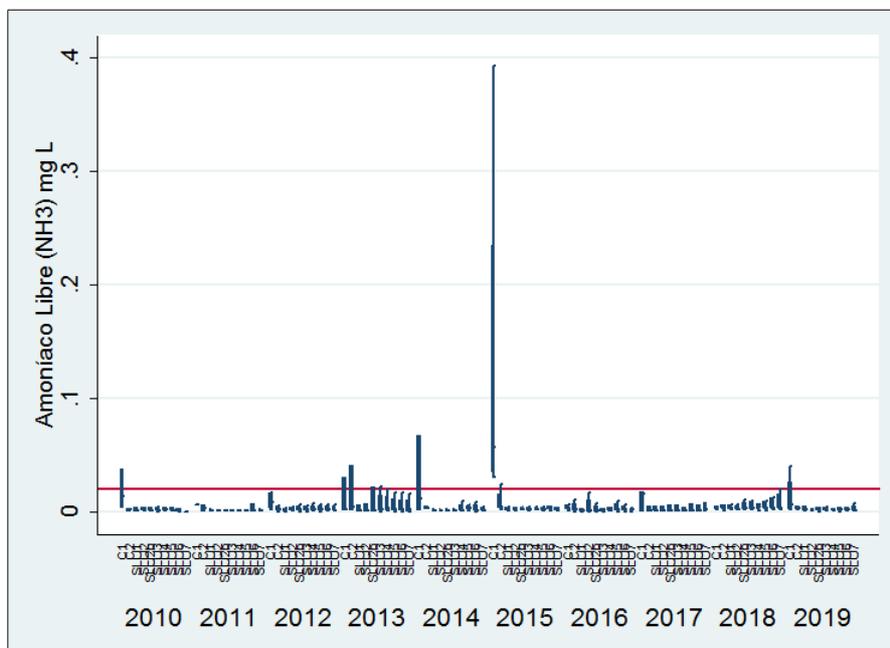
Figura 15. Amoníaco Libre en todos los sitios y todos los muestreos 2009 - 2019. La línea roja continua representa el valor de 0,02mg L, límite establecido en el Decreto 253/79 para la Clase 3

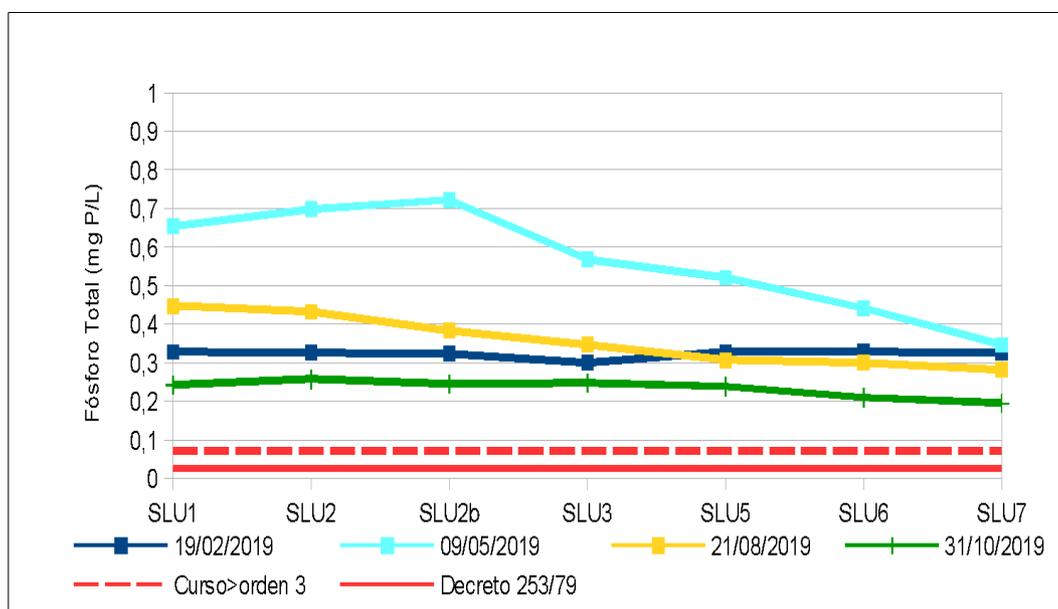
Figura 16. Fósforo Total Río Santa Lucía en los muestreos del año 2019. La línea roja continua representa el valor de 0,025mg/L, límite establecido en el Decreto 253/79 para la Clase 3 y la línea roja punteada representa el valor de 0,07mg/L, límite propuesto en la Mesa Técnica del Agua para cursos mayores a orden 3.

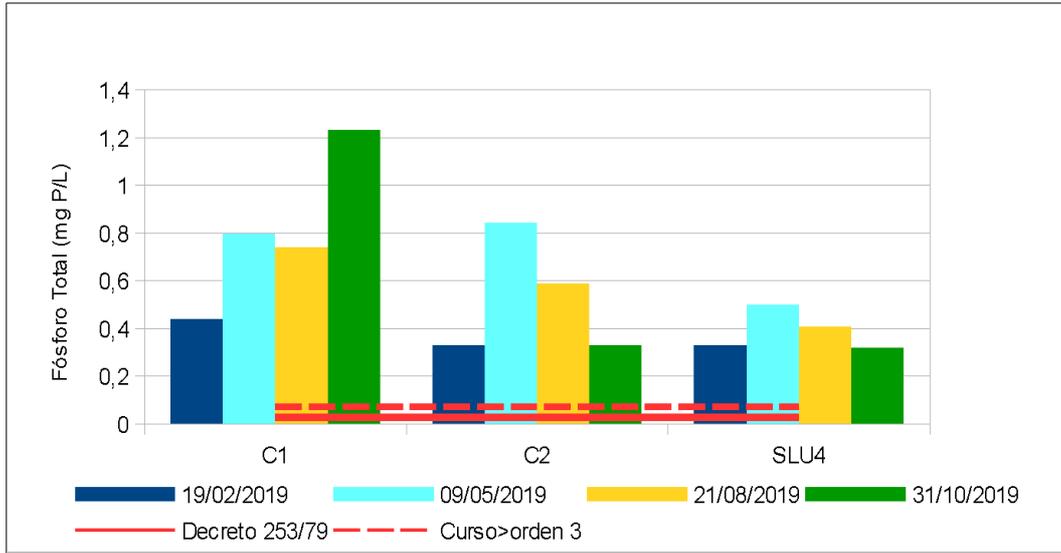
Figura 17. Fósforo Total Afluentes del Río Santa Lucía en los muestreos del año 2019. La línea roja continua representa el valor de 0,025 mg P/L, límite establecido en el Decreto 253/79 para la Clase 3 y la línea roja punteada representa el valor de 0,07 mg P/L, límite propuesto en la Mesa Técnica del Agua para cursos mayores a orden 3.

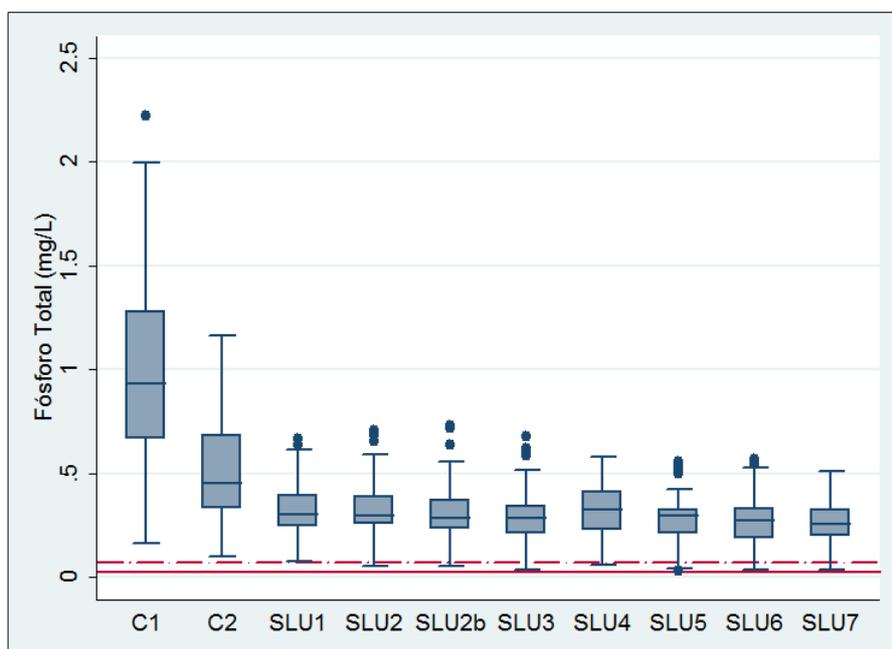
Figura 18. Fósforo Total Río Santa Lucía en todos los muestreos 2009 - 2019. La línea roja continua representa el valor de 0,025mg/L, límite establecido en el Decreto 253/79 para la Clase 3 y la línea roja punteada representa el valor de 0,07 mg/L, límite propuesto en la Mesa Técnica del Agua para cursos mayores a orden 3. Figura 19. Fósforo Total Río Santa Lucía y Afluentes en todos los muestreos 2009 - 2019. La línea roja continua representa el valor de 0,025mg/L, límite establecido en el Decreto 253/79 para la Clase 3 y la línea roja punteada representa el valor de 0,07 mg/L, límite propuesto en la Mesa Técnica del Agua para cursos mayores a orden 3.

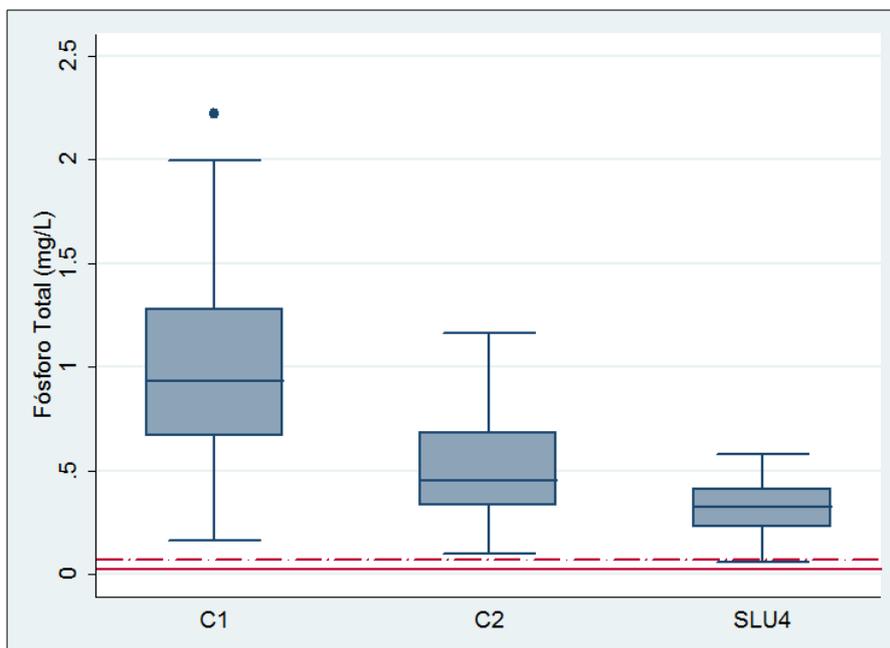
Figura 20. Fósforo Total Afluentes en todos los muestreos 2009 - 2019. La línea roja continua representa el valor de 0,025mg/L, límite establecido en el Decreto 253/79 para la Clase 3 y la línea roja punteada representa el valor de 0,07 mg/L, límite propuesto en la Mesa Técnica del Agua para cursos mayores a orden 3.

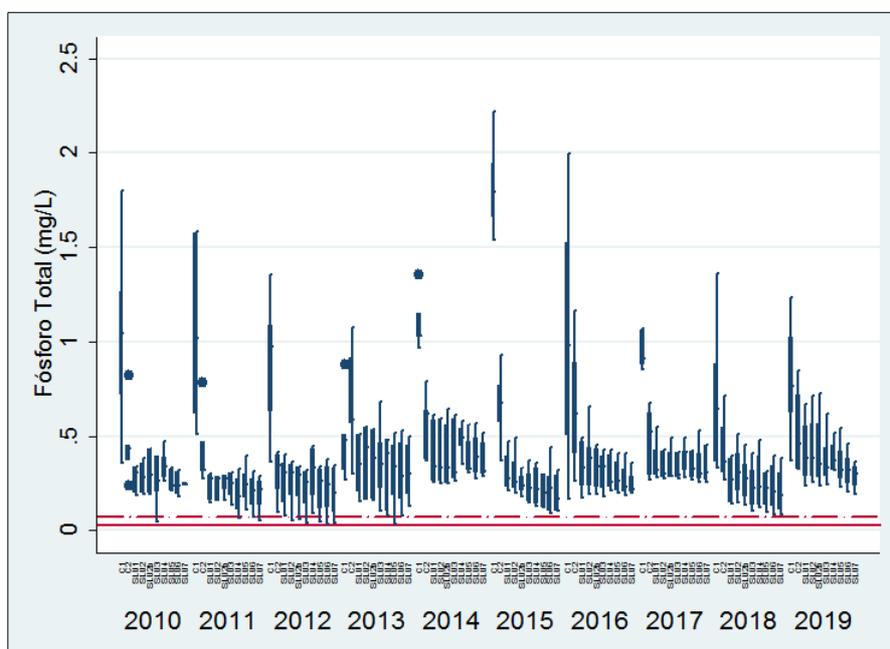
Figura 21. Fósforo Total en todos los sitios y todos los muestreos 2009 - 2019. La línea roja continua representa el valor de 0,025mg/L, límite establecido en el Decreto 253/79 para la Clase 3 y la línea roja punteada representa el valor de 0,07 mg/L, límite propuesto en la Mesa Técnica del Agua para cursos mayores a orden 3.

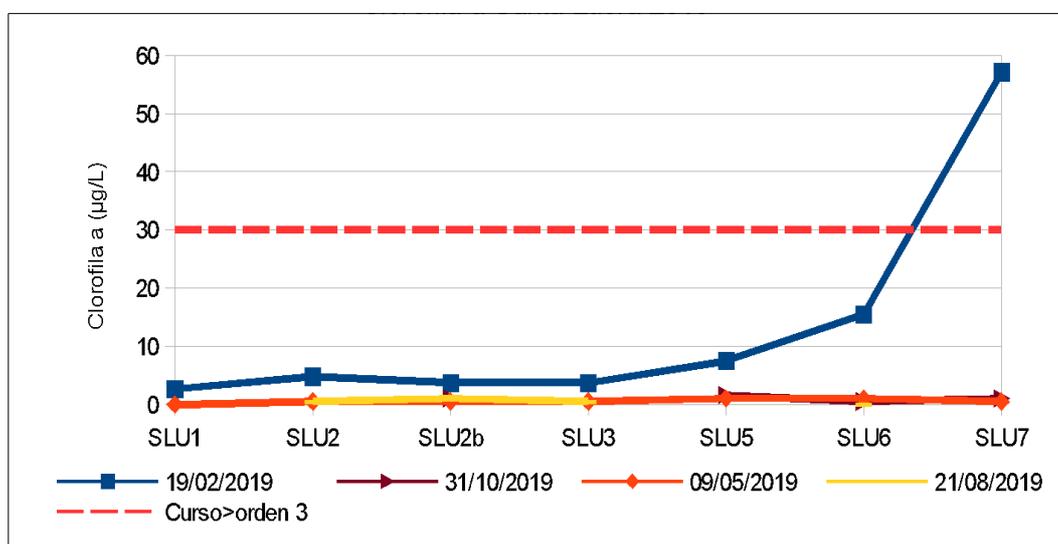
Figura 22. Clorofila a Río Santa Lucía en los muestreos del año 2019. La línea roja punteada representa el valor de 30 µg/L, límite propuesto en la Mesa Técnica del Agua para cursos mayores a orden 3.

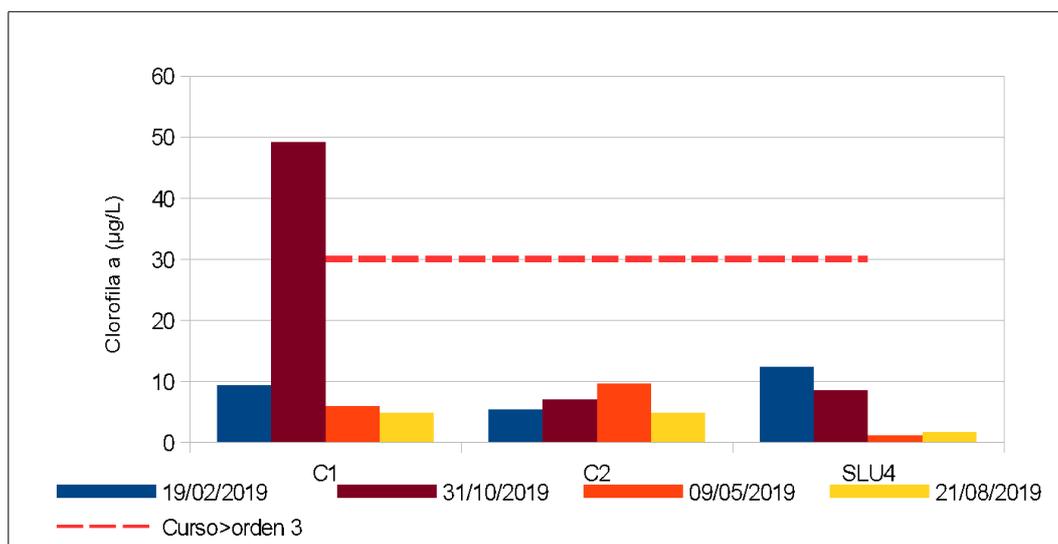
Figura 23. Clorofila a en los Afluentes del Río Santa Lucía en los muestreos del año 2019. La línea roja punteada representa el valor de 30 µg/L, límite propuesto en la Mesa Técnica del Agua para cursos mayores a orden 3.

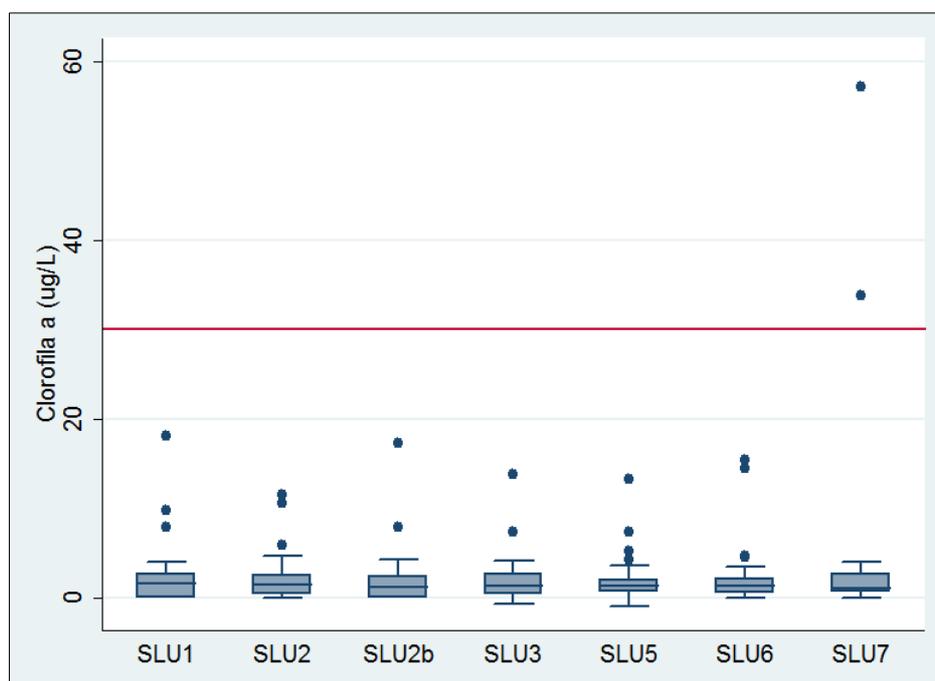
Figura 24. Clorofila a Río Santa Lucía en todos los muestreos 2009 - 2019. La línea roja continua representa el valor de 30 µg/L, límite propuesto en la Mesa Técnica del Agua para cursos mayores a orden 3.

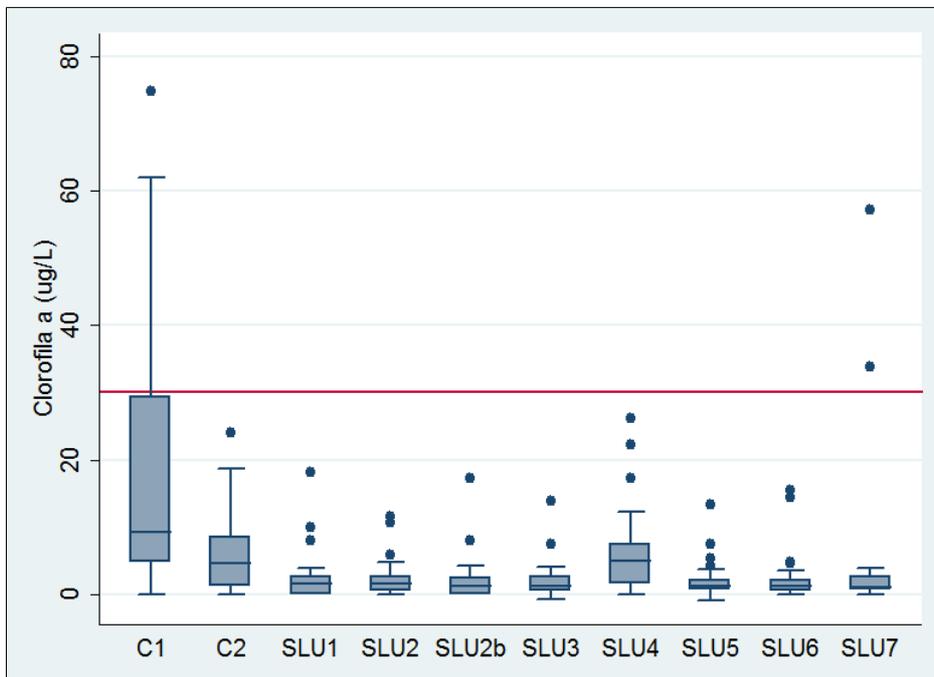
Figura 25. Clorofila a Río Santa Lucía y Afluentes en todos los muestreos 2009 - 2019. La línea roja continua representa el valor de 30 $\mu\text{g/L}$, límite propuesto en la Mesa Técnica del Agua para cursos mayores a orden 3.

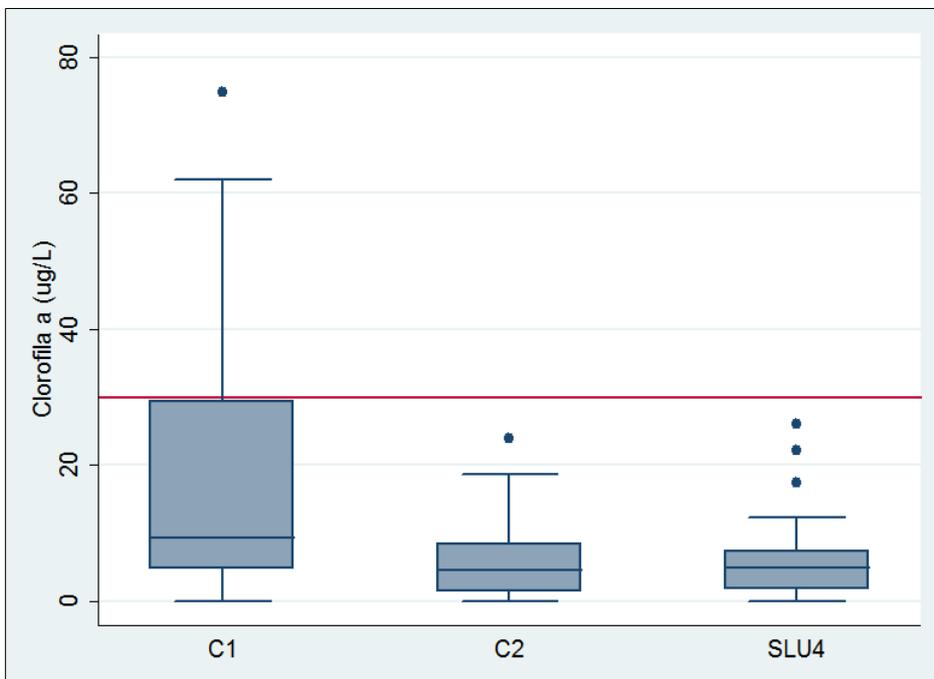
Figura 26. Clorofila a Afluentes en todos los muestreos 2009 - 2019. La línea roja continua representa el valor de 30 $\mu\text{g/L}$, límite propuesto en la Mesa Técnica del Agua para cursos mayores a orden 3.

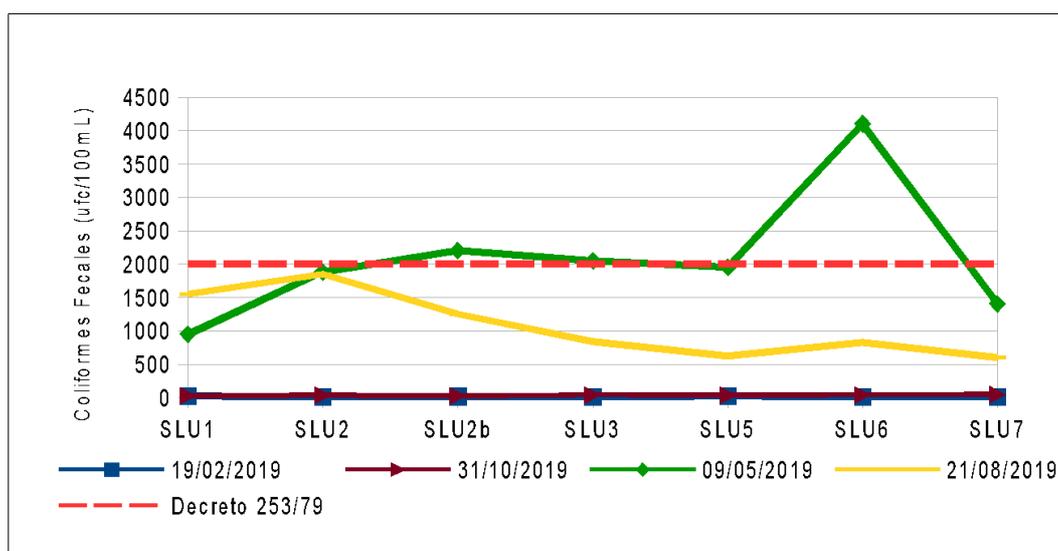
Figura 27. Coliformes Fecales en Río Santa Lucía, valores puntuales en los muestreos del año 2019. La línea roja punteada indica el valor máximo (2000 ufc/100mL) límite establecido en el Decreto 253/79 para la Clase 3.

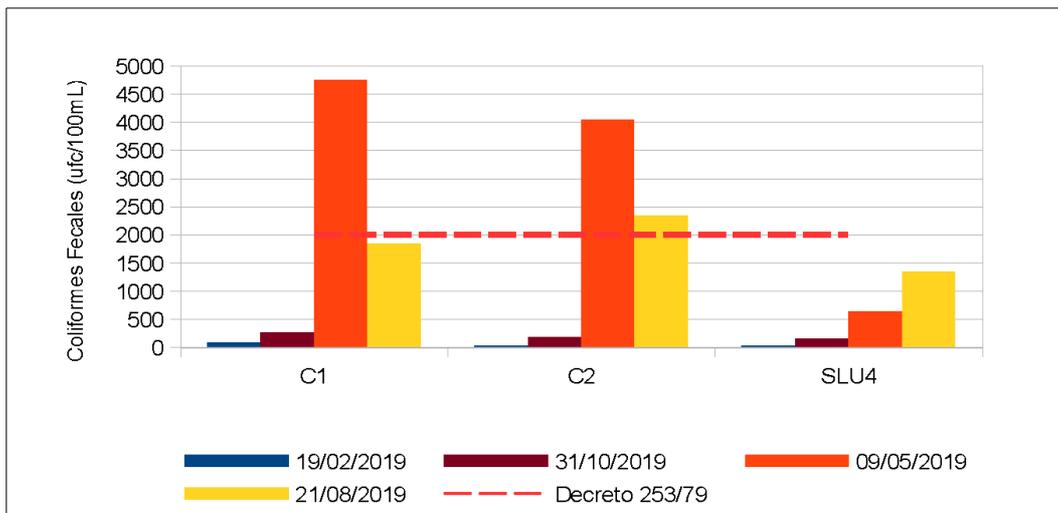
Figura 28. Coliformes Fecales en Afluentes del Río Santa Lucía, valores puntuales en los muestreos del año 2019. La línea roja punteada indica el valor máximo (2000 ufc/100mL) límite establecido en el Decreto 253/79 para la Clase 3.

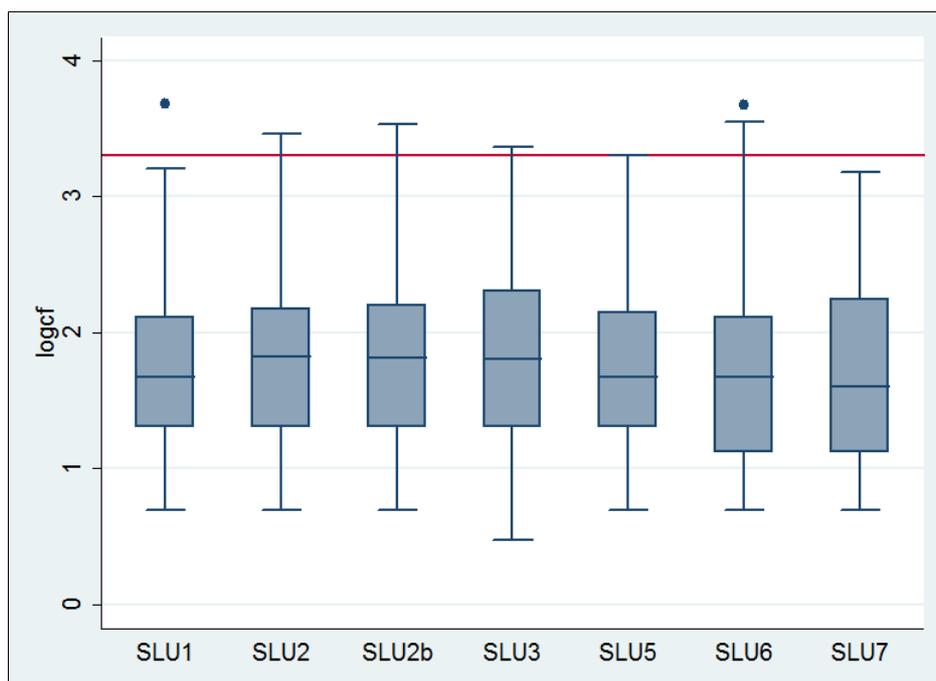
Figura 29. Coliformes Fecales en Río Santa Lucía en todos los muestreos 2009 - 2019. La línea roja indica el valor máximo (2000 ufc/100mL), límite establecido en el Decreto 253/79 para la Clase 3.

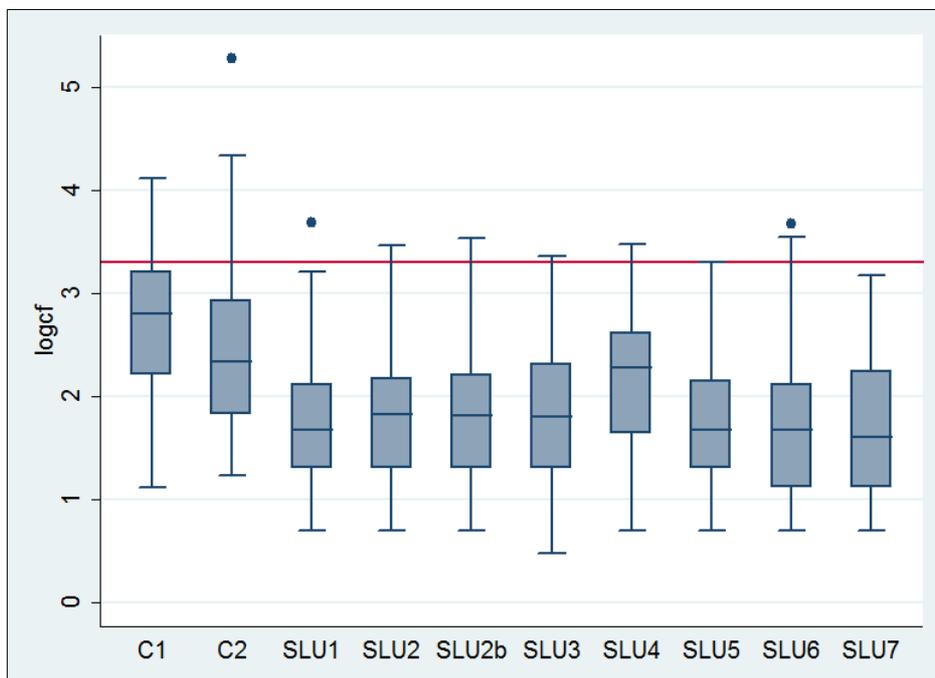
Figura 30. Coliformes Fecales en Río Santa Lucía y Afluentes en todos los muestreos 2009 - 2019. La línea roja indica el valor máximo (2000 ufc/100mL), límite establecido en el Decreto 253/79 para la Clase 3.

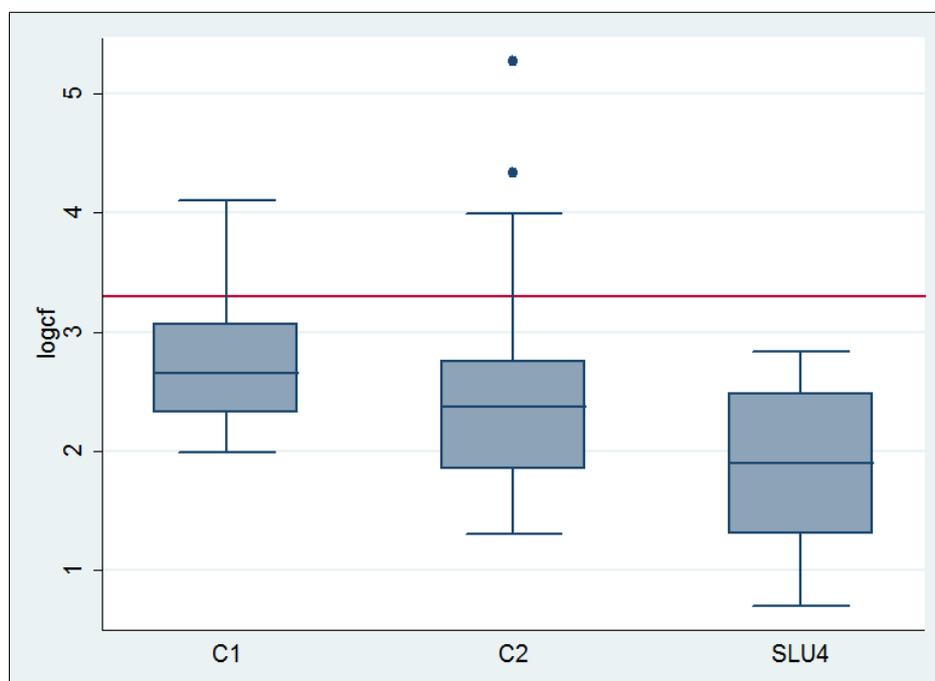
Figura 31. Coliformes Fecales en Afluentes en todos los muestreos 2009 - 2019. La línea roja indica el valor máximo (2000 ufc/100mL), límite establecido en el Decreto 253/79 para la Clase 3.

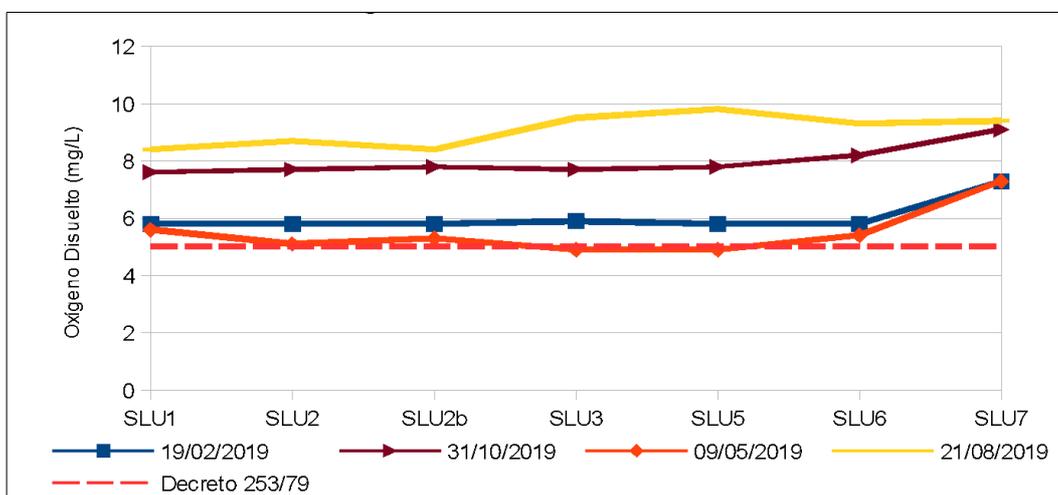
Figura 32. Oxígeno Disuelto en Río Santa Lucía en los muestreos del año 2019. La línea roja punteada indica el valor mínimo (5 mg/L) límite establecido en el Decreto 253/79 para la Clase 3.

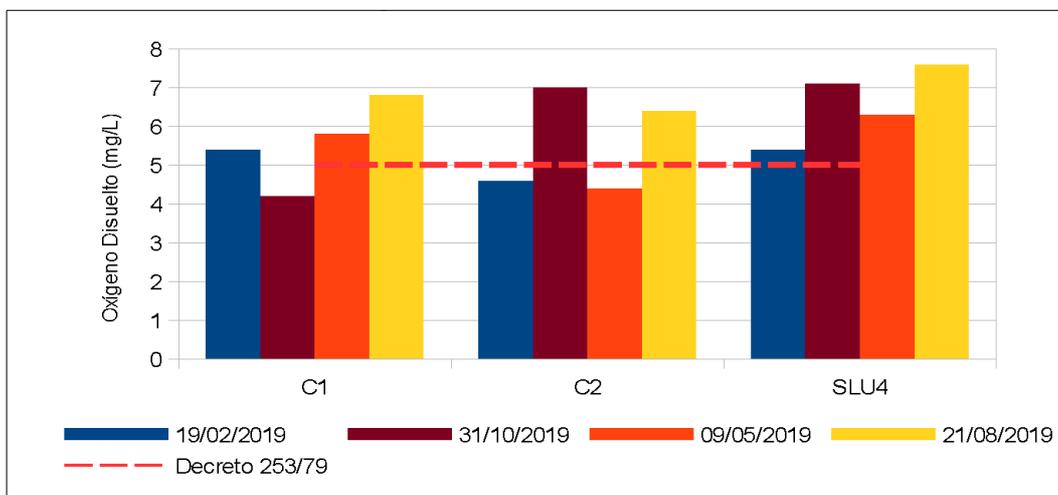
Figura 33. Oxígeno Disuelto en Afluentes del Río Santa Lucía en los muestreos del año 2019. La línea roja punteada indica el valor mínimo (5 mg/L) límite establecido en el Decreto 253/79 para la Clase 3.

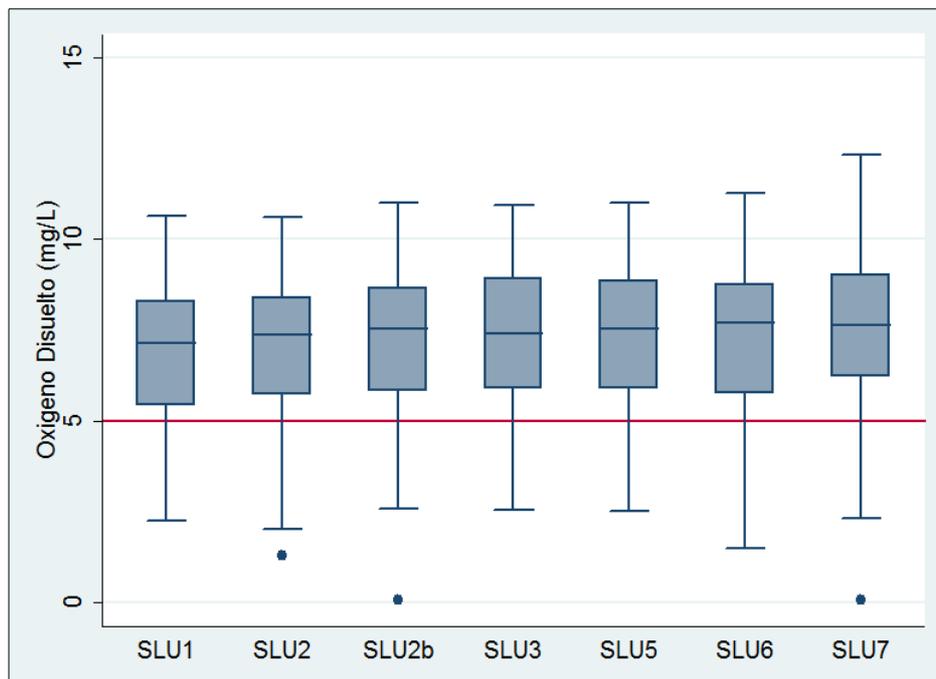
Figura 34. Oxígeno Disuelto en Río Santa Lucía en todos los muestreos 2009 - 2019. La línea roja indica el valor mínimo (5 mg/L), límite establecido en el Decreto 253/79 para la Clase 3.

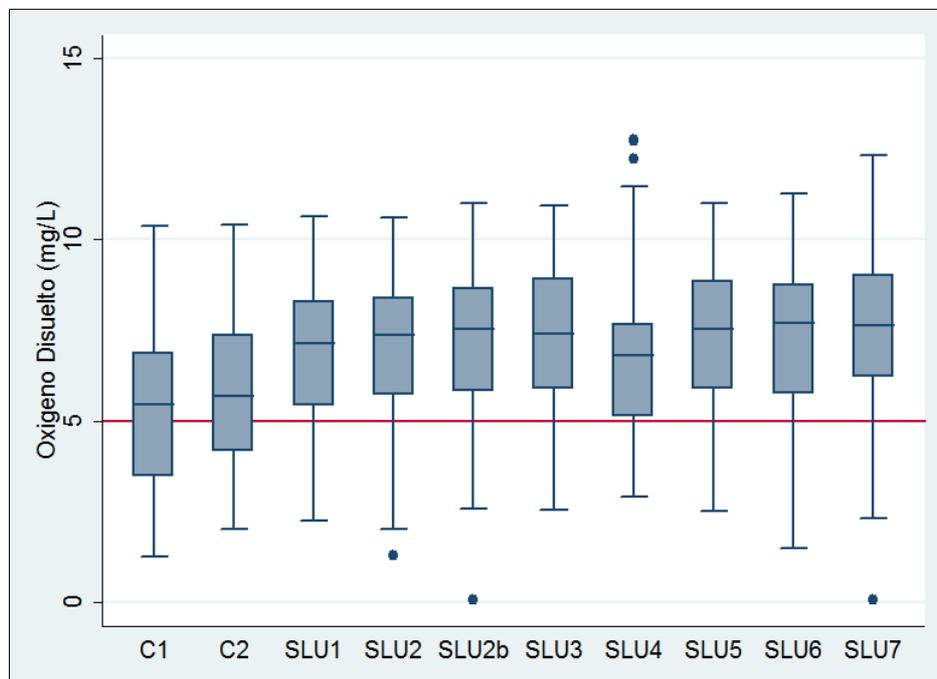
Figura 35. Oxígeno Disuelto en Río Santa Lucía y Afluentes en todos los muestreos 2009 - 2019. La línea roja indica el valor mínimo (5 mg/L), límite establecido en el Decreto 253/79 para la Clase 3.

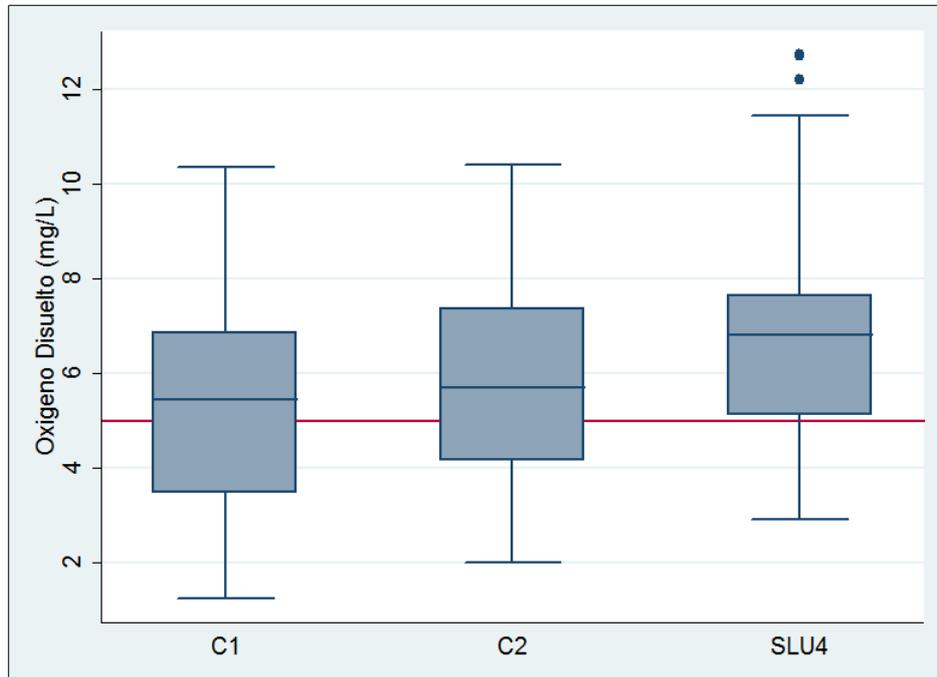
Figura 36. Oxígeno Disuelto en Afluentes en todos los muestreos 2009 - 2019. La línea roja indica el valor mínimo (5 mg/L), límite establecido en el Decreto 253/79 para la Clase 3.

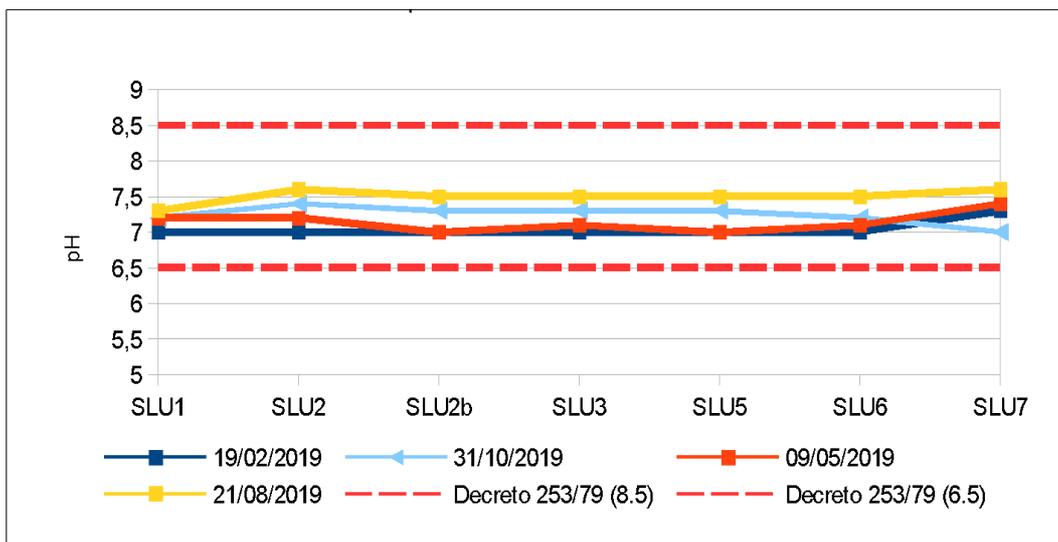
Figura 37. pH en Río Santa Lucía en los muestreos del año 2019. Las líneas rojas punteadas indican el valor mínimo (6,5) y el máximo (8,5) límites establecidos en el Decreto 253/79 para la Clase 3.

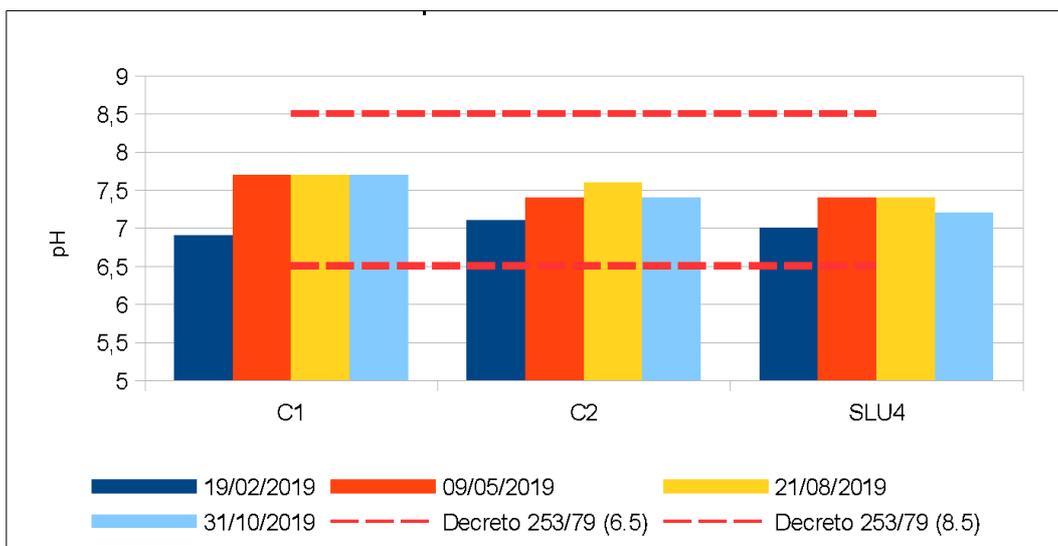
Figura 38. pH en Afluentes del Río Santa Lucía en los muestreos del año 2019. Las líneas rojas punteadas indican el valor mínimo (6,5) y el máximo (8,5) límites establecidos en el Decreto 253/79 para la Clase 3.

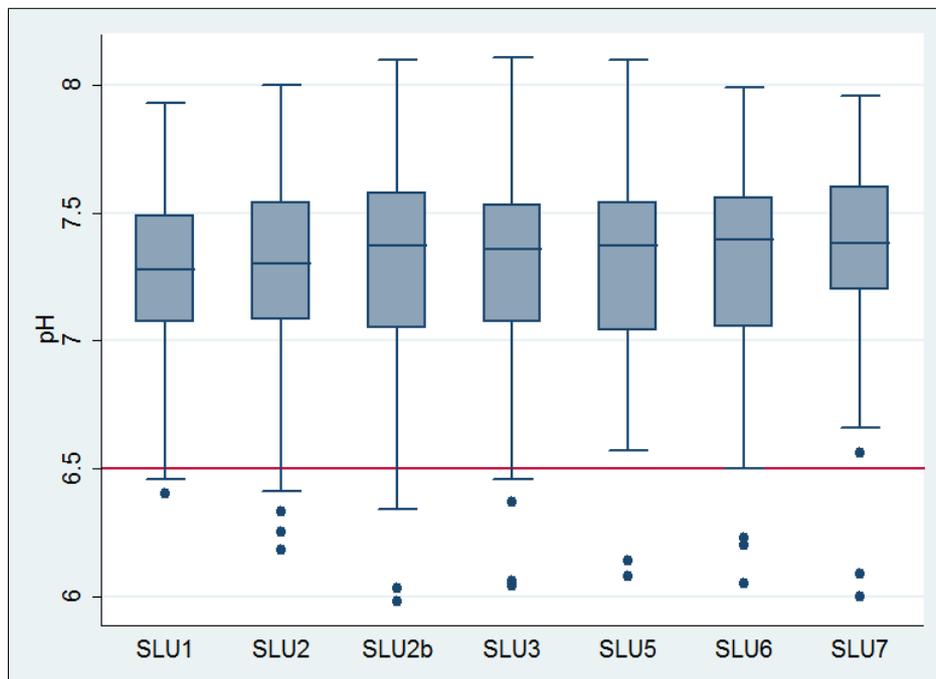
Figura 39. pH en Río Santa Lucía en todos los muestreos 2009 – 2019. La línea roja indica el valor mínimo (6,5). El valor límite máximo es superior a 8,5. Límites establecidos en el Decreto 253/79 para la Clase 3.

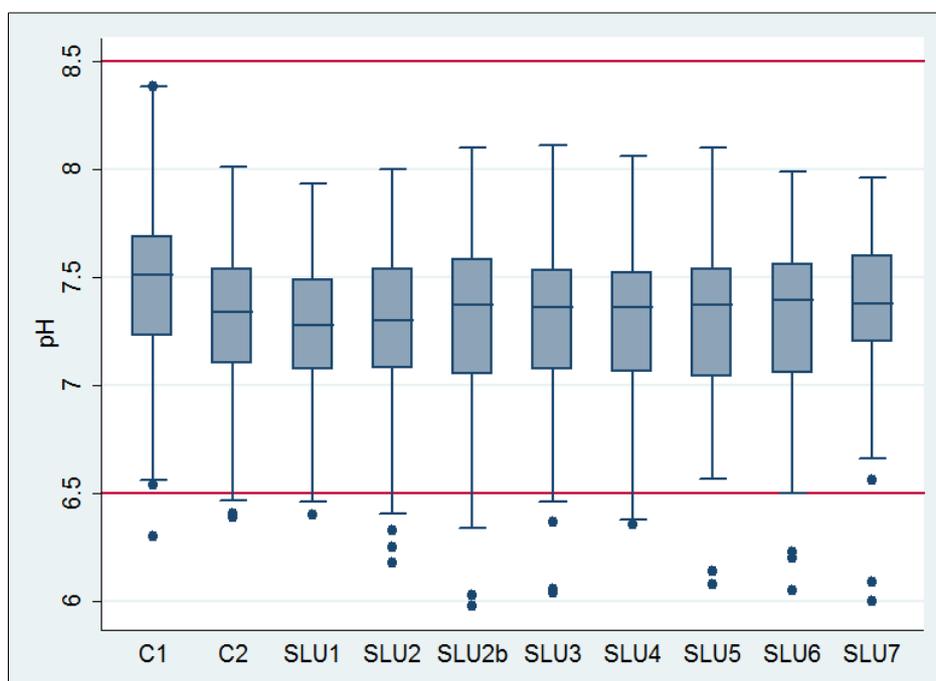
Figura 40. pH en Río Santa Lucía y Afluentes en todos los muestreos 2009 - 2019. Las líneas rojas indican el valor mínimo (6,5) y el máximo (8,5), límites establecidos en el Decreto 253/79 para la Clase 3.

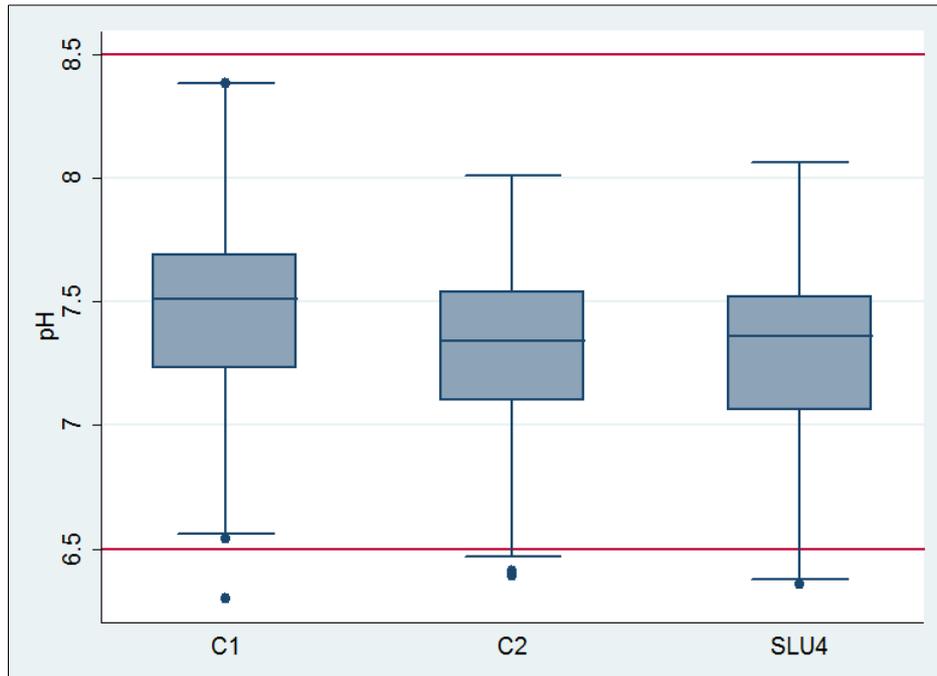
Figura 41. pH en Afluentes en todos los muestreos 2009 - 2019. Las líneas rojas indican el valor mínimo (6,5) y el máximo (8,5), límites establecidos en el Decreto 253/79 para la Clase 3.

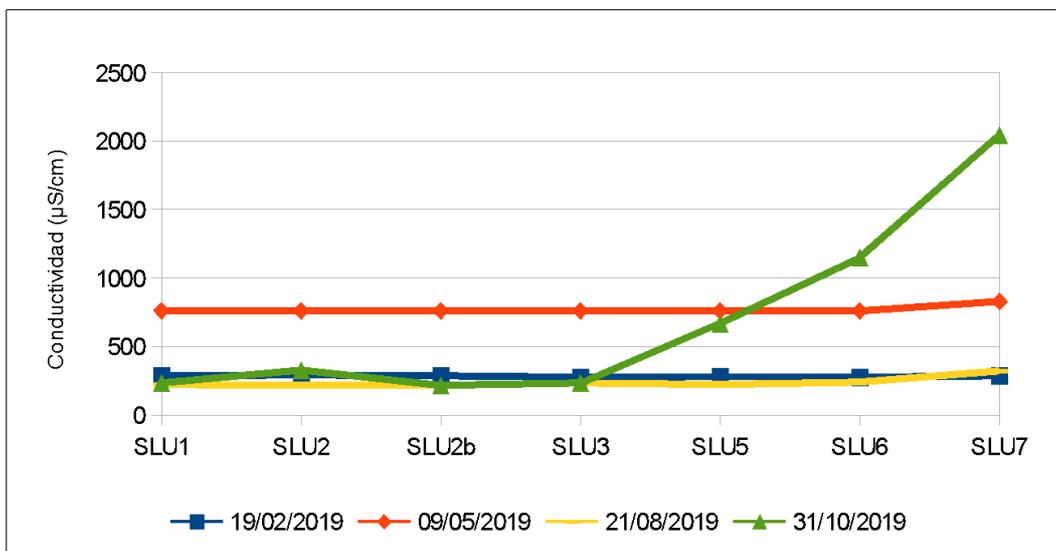
Figura 42. Conductividad en Río Santa Lucía en los muestreos del año 2019.

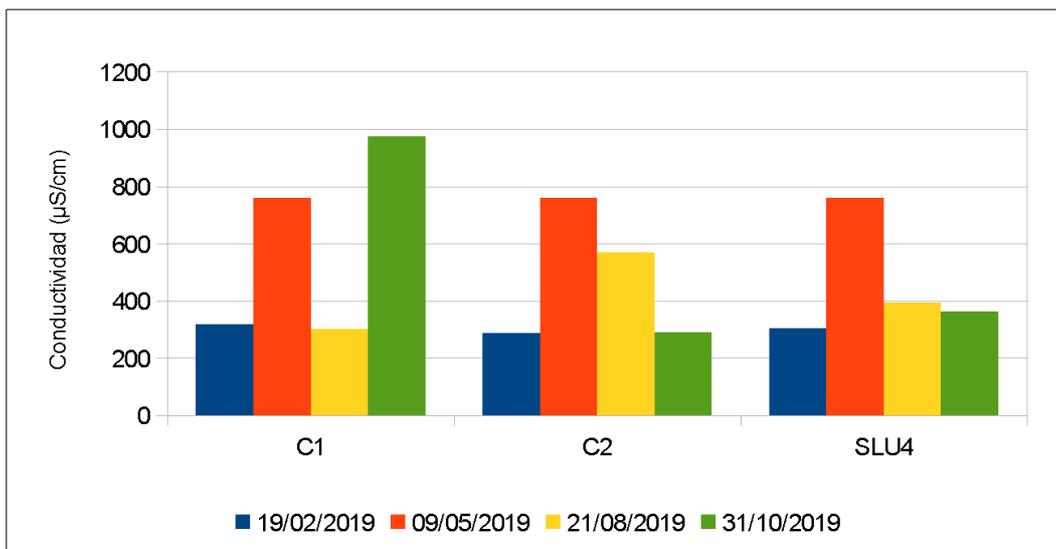
Figura 43. Conductividad en Afluentes del Río Santa Lucía en los muestreos del año 2019.
