**PROGRAMA DE MONITOREO DE AGUA Y
SEDIMENTOS DE LOS HUMEDALES DEL
RÍO SANTA LUCÍA
INFORME ANUAL 2019**

**Servicio de Evaluación de la Calidad y Control Ambiental
Gerencia de Gestión Ambiental
Departamento de Desarrollo Ambiental
Intendencia de Montevideo**

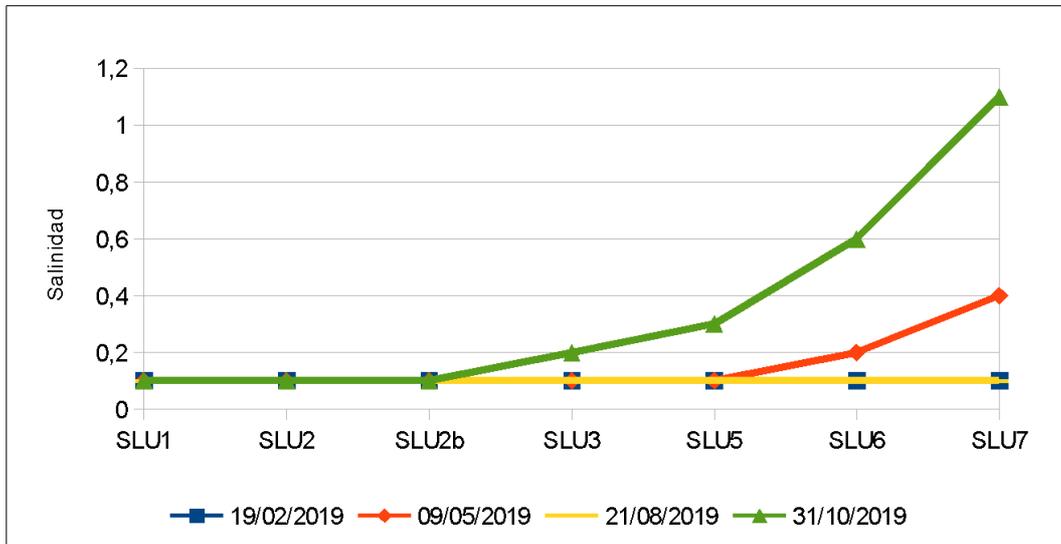
Al igual que la conductividad, en el Río Santa Lucía se observa su incremento en los sitios mas cercanos al contacto con el Río de la Plata.

Figura 44. Salinidad en Río Santa Lucía en los muestreos del año 2019.

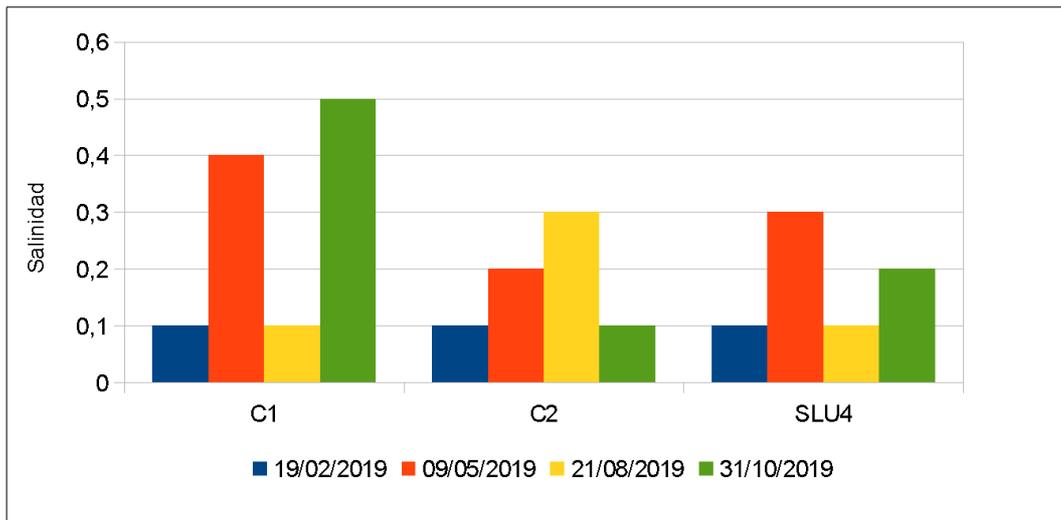
Figura 45. Salinidad en Afluentes del Río Santa Lucía en los muestreos del año 2019.

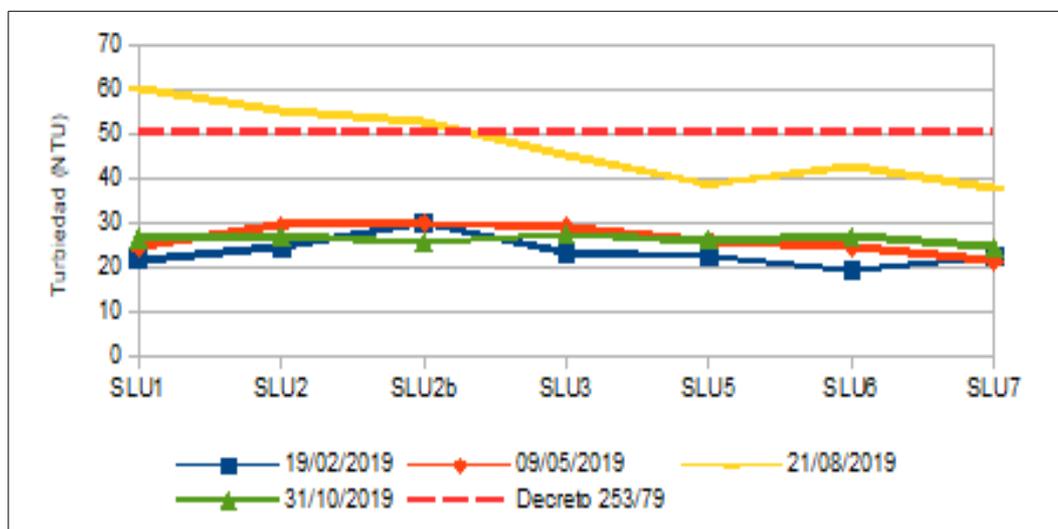
Figura 46. Turbiedad en Río Santa Lucía en los muestreos del año 2019.

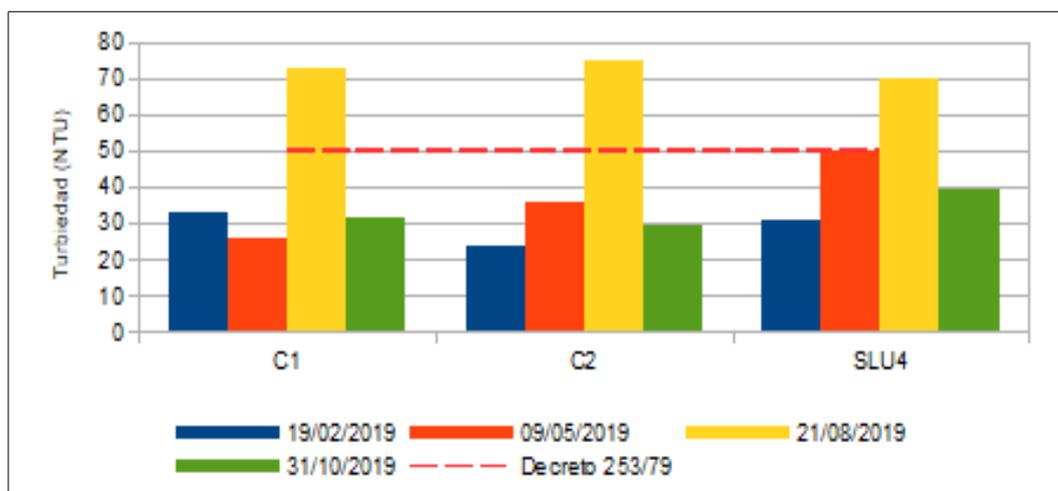
Figura 47. Turbiedad en Afluentes del Río Santa Lucía en los muestreos del año 2019.

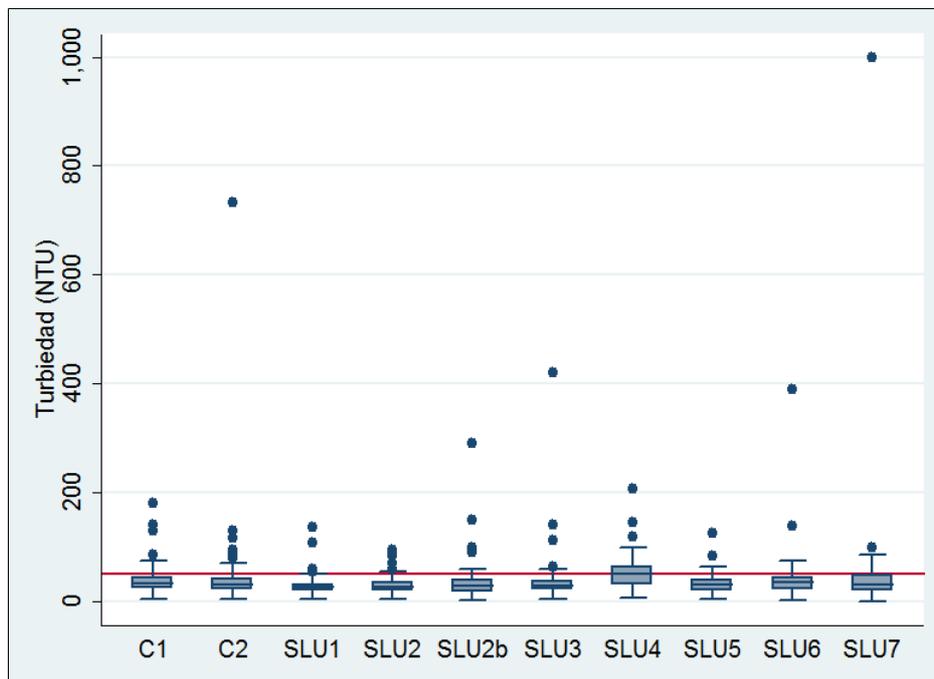
Figura 48. Turbiedad en Río Santa Lucía y Afluentes en todos los muestreos 2009 - 2019. La línea roja indica el valor de 50 NTU, límite establecido en el Decreto 253/79 para la Clase 3.

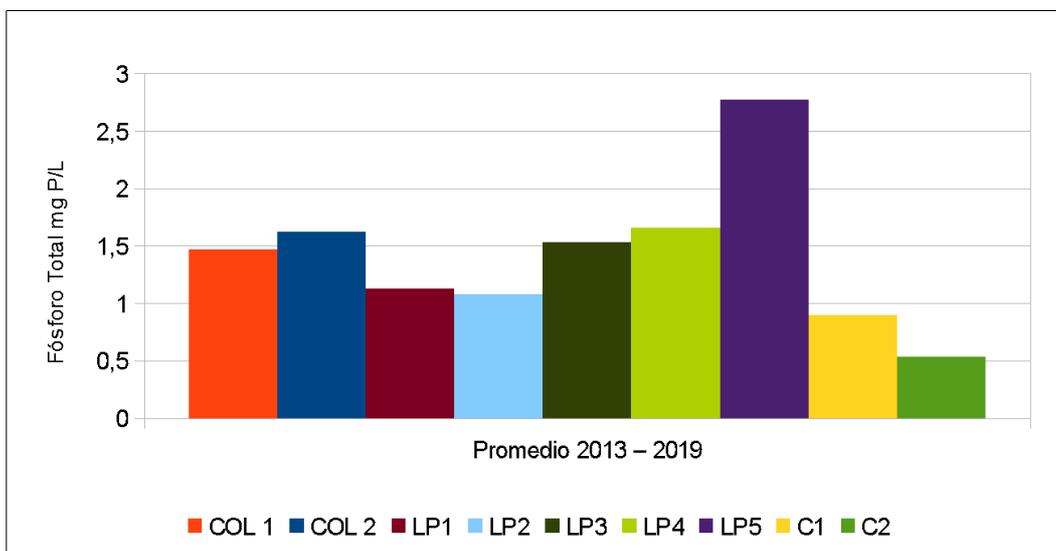
Figura 49. Promedio de Fósforo Total en puntos relevantes respecto al A° Colorado en los muestreos realizados desde los años 2013 al 2019.

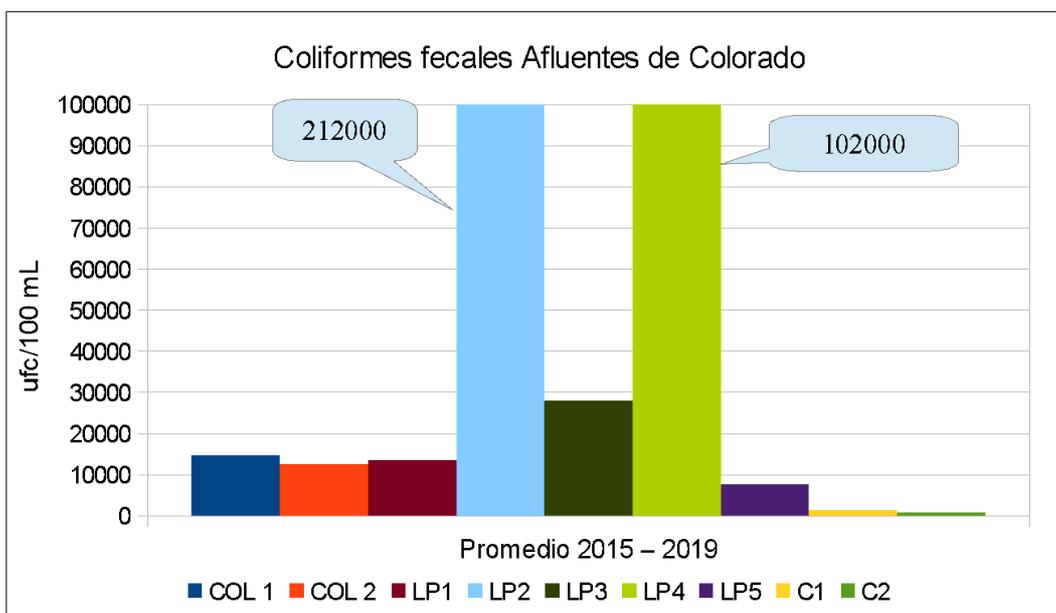
Figura 50. Promedio de Coliformes Fecales en puntos relevantes respecto al A° Colorado en los muestreos realizados desde los años 2013 al 2019.

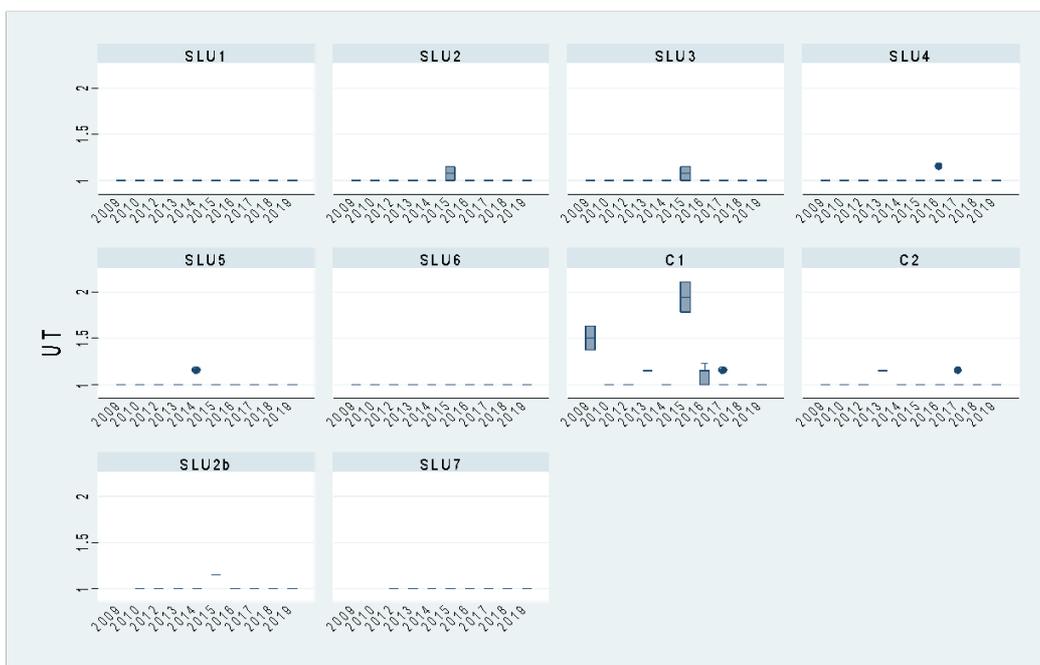
Se destaca para el ensayo de *Hydra* que siendo la misma muy sensible a compuestos nitrogenados producto de la degradación de la materia orgánica, no presenta valores importantes de toxicidad en toda la serie de datos. Sin embargo, *Daphnia* y *Vibrio* presentan valores de UT

Figura 51. Los gráficos de cajas y línea muestran la distribución de los valores de UT en agua para el ensayo de Hydra para la serie de años estudiada y por sitio de muestreo.

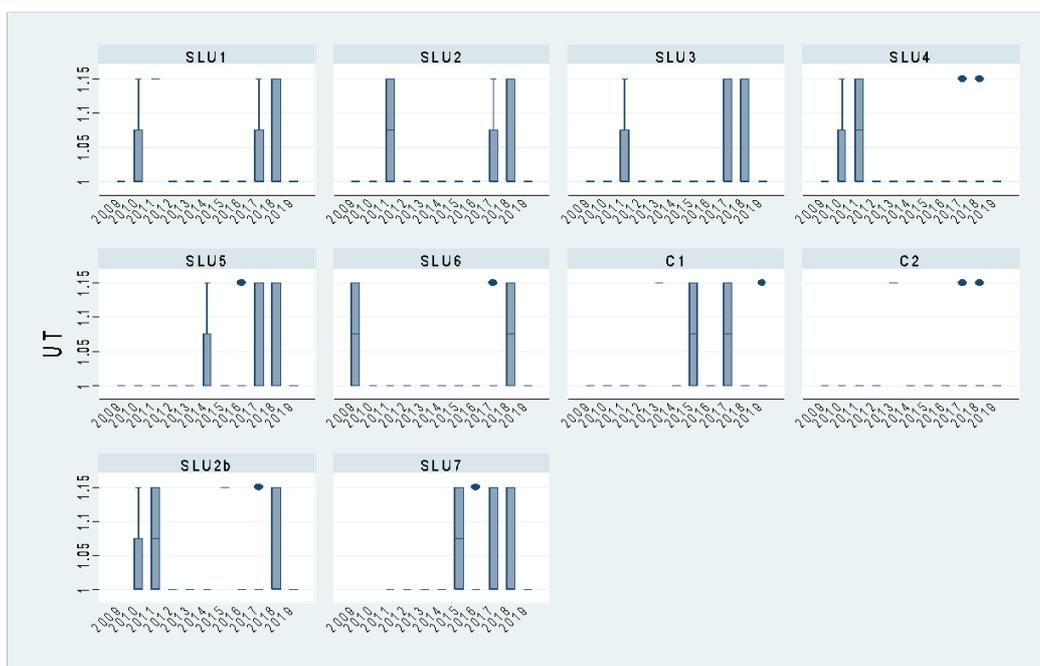
correspondientes a niveles leves con mayor frecuencia que Hydra. Dicha observación de toxicidad leve, no tiene aún una explicación que se fundamente en los datos físico-químicos relevados ó en la sospecha de alguna fuente de contaminación puntual.

Figura 52. Los gráficos de cajas y línea muestran la distribución de los valores de UT en agua para el ensayo de Daphnia para la serie de años estudiada y por sitio de muestreo.

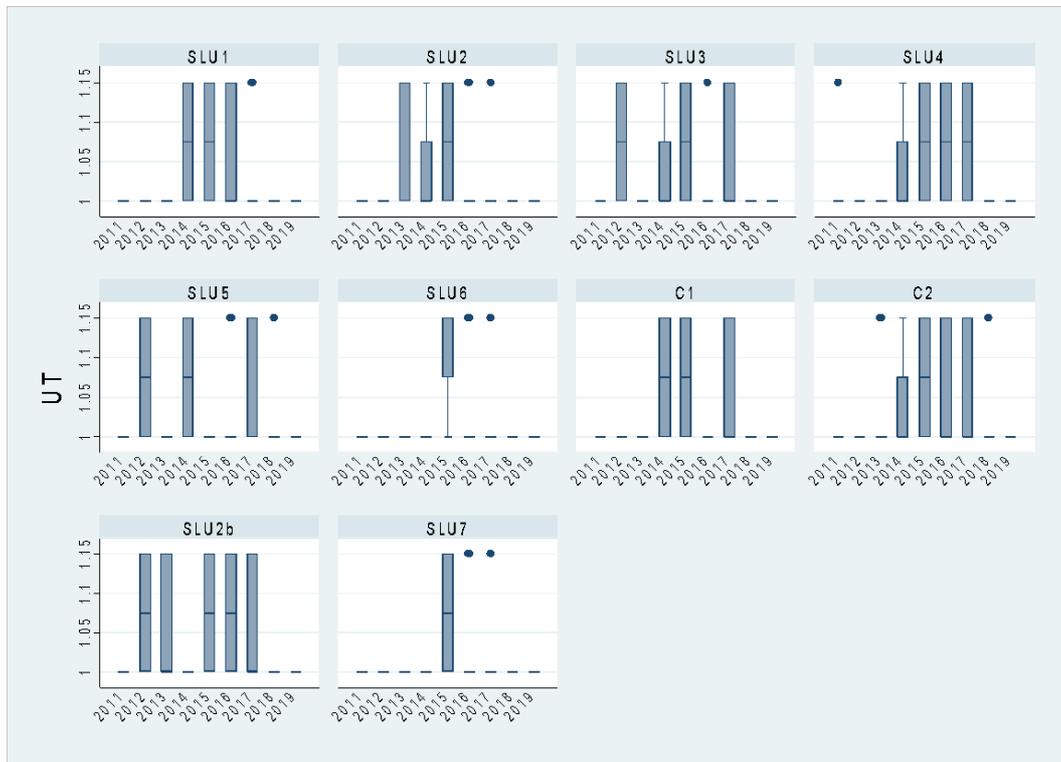
Figura 53. Los gráficos de cajas y línea muestran la distribución de los valores de UT en agua para el ensayo de *Vibrio* para la serie de años estudiada y por sitio de muestreo.

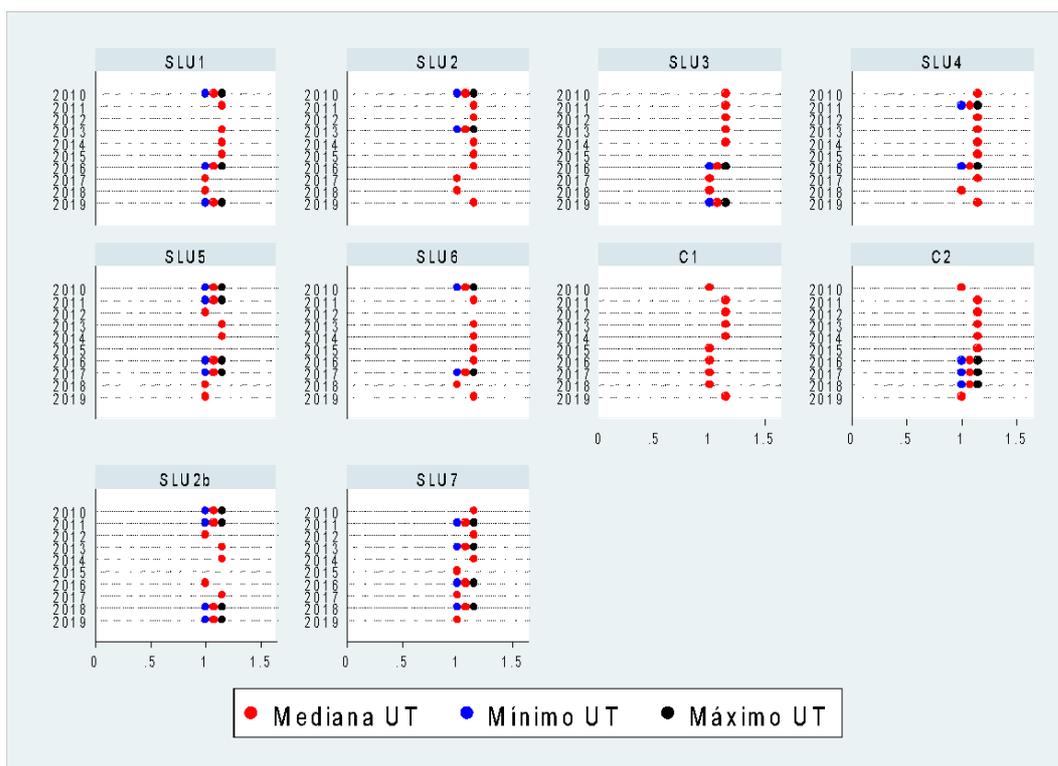
Se concluye por lo tanto que los resultados en agua y sedimento indican un bajo riesgo ecotoxicológico, soportado por la información de una serie de 10 años de seguimiento.

Figura 54. Los gráficos de cajas y línea muestran la distribución de los valores de UT en sedimento para el ensayo de *Vibrio fischeri* para la serie de años estudiada y por sitio de muestreo.
