**DEPARTAMENTO DE DESARROLLO AMBIENTAL
GERENCIA DE GESTIÓN AMBIENTAL
SERVICIO DE EVALUACIÓN DE LA CALIDAD Y CONTROL AMBIENTAL
Unidad Calidad de Agua**

PROGRAMA DE MONITOREO DE AGUA DE PLAYAS Y COSTA DEL DEPARTAMENTO DE MONTEVIDEO

Informe Anual

Abril 2022 - Marzo 2023

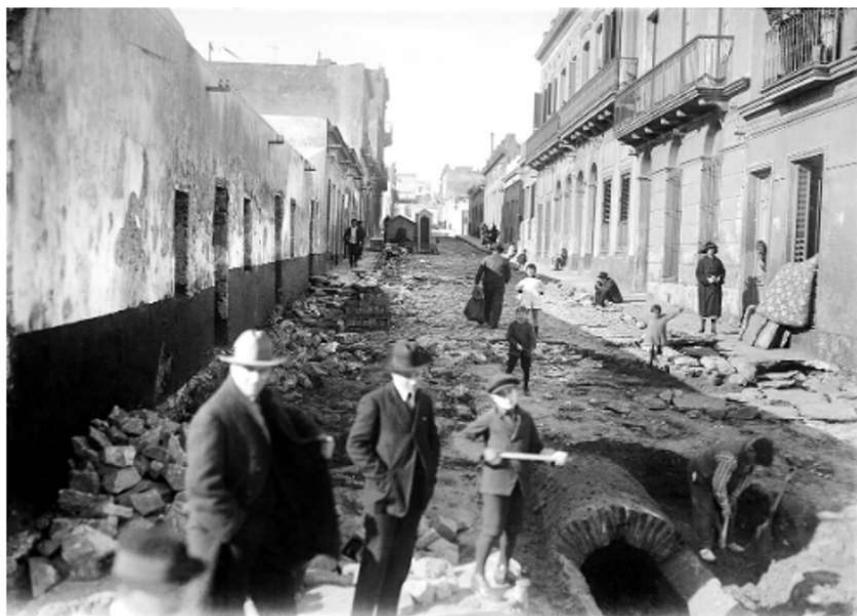
Figura 1.1 Obras de saneamiento en la calle Valles, en la Ciudad Vieja, circa 1920. Fuente: CMDF referencia 18625FMHGE.

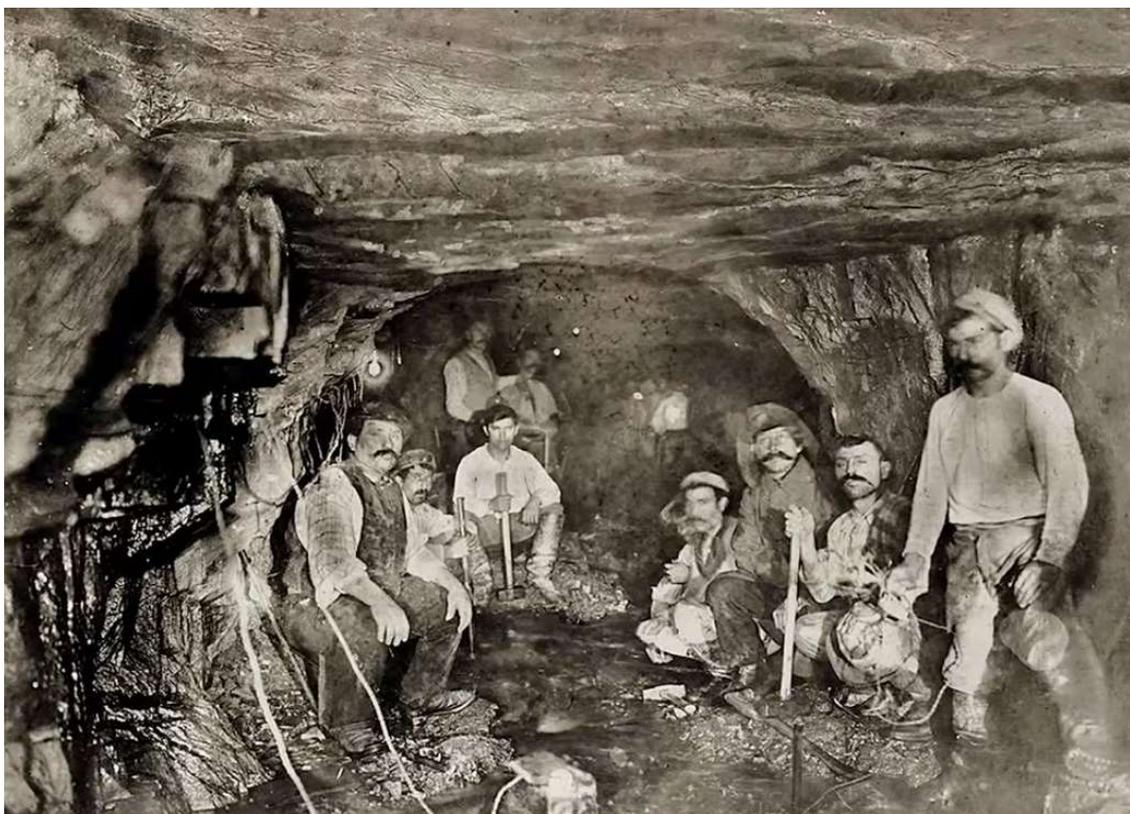
Figura 1.2 Construcción de Red Arteaga. Fuente: Archivo del Ing. Ernesto Katzenstein.
montevideoantiguo.net

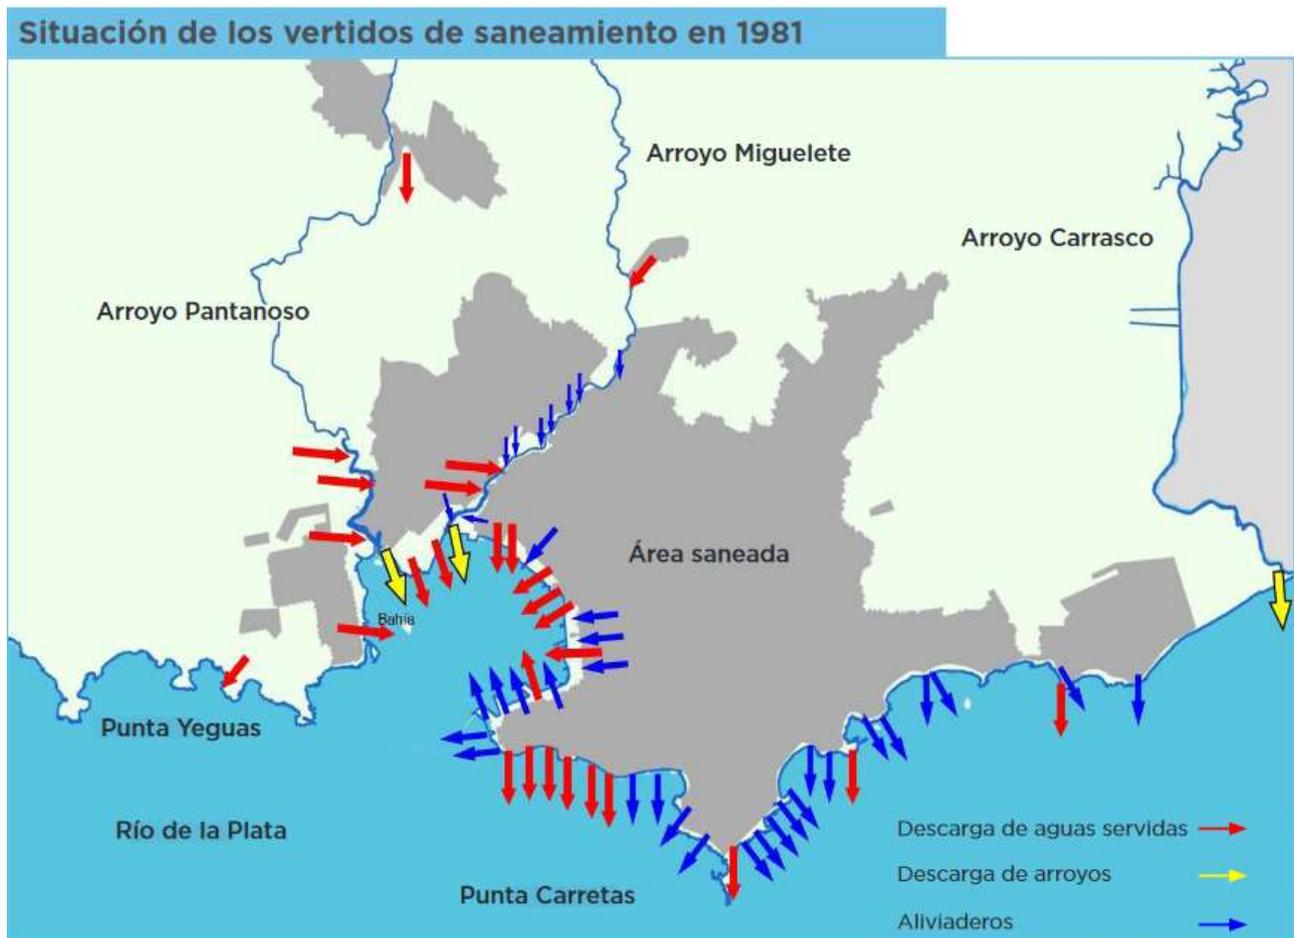
Figura 1.3. Descargas en el Río de la Plata anteriores a la puesta en funcionamiento de los Planes de Saneamiento Urbano. Fuente: Maroñas, C. et al. (2021).

En los años setenta había alrededor de 30 desagües que iban directamente del sistema de alcantarillado a las aguas costeras, causando graves problemas de contaminación y salud pública (Páez et al., 2018). Y en 1972 la Intendencia de Montevideo, con financiamiento del Banco Interamericano de Desarrollo (BID), realizó un estudio sobre la disposición final de las aguas residuales en la capital con el objetivo de dar solución a la crisis sanitaria que percibía la población y devolverle la vitalidad que una vez tuvo la costa de la ciudad y que había perdido.

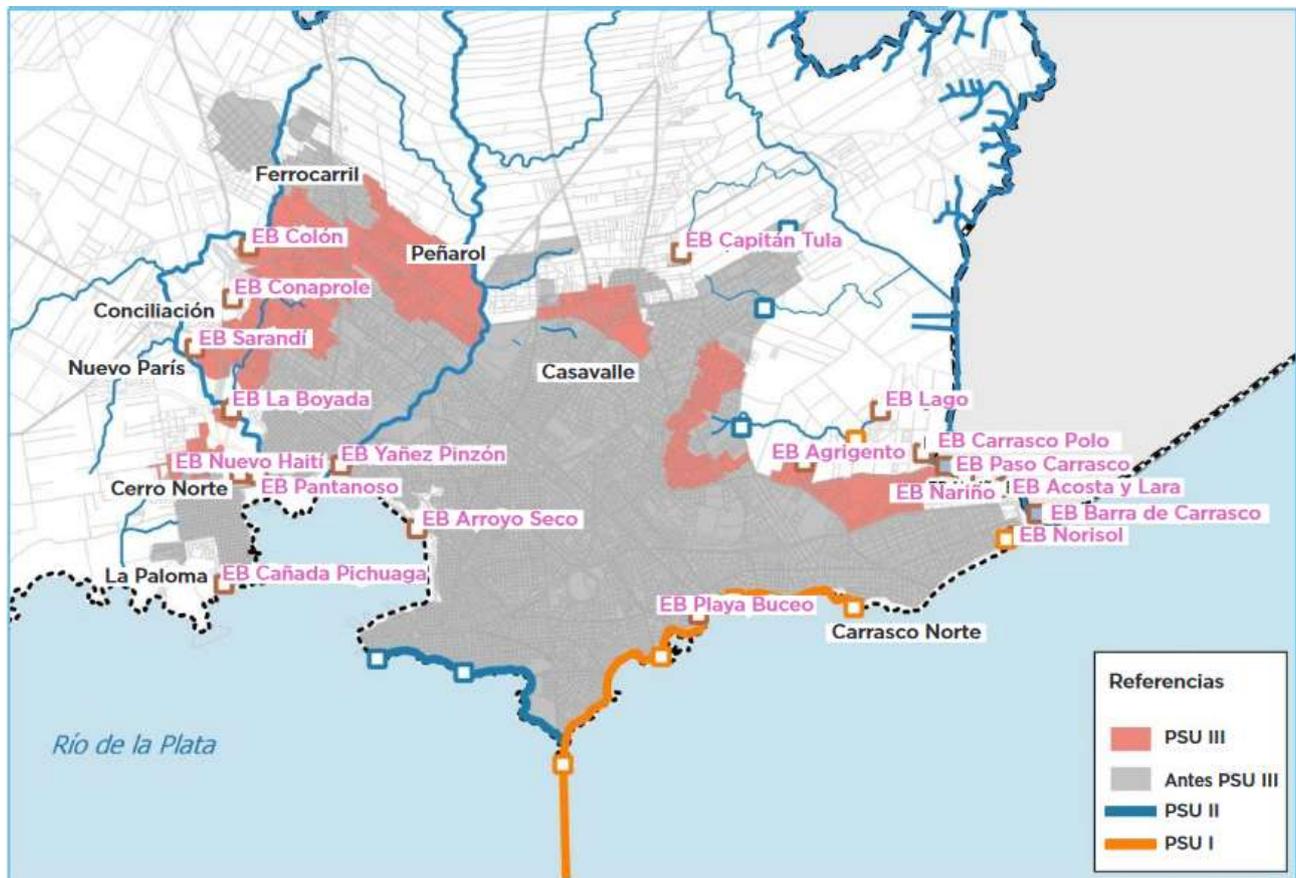
Figura 1.4 Planes de Saneamiento Urbano I, II y III. Fuente: Maroñas, C. et al. (2021)

El objetivo de la **primera etapa** (PSU I) fue la descontaminación de las playas al este de Punta Carretas, devolviendo a esa parte de la ciudad el atractivo de la zona costera y de sus playas, el cual se había visto opacado con el correr de los años anteriores. Esta etapa involucró la construcción de 12 km de interceptores costeros, seis estaciones de bombeo y diversas modificaciones sobre los vertederos al este de Punta Carretas, así como también del emisario subacuático de Punta Carretas (de 2.320 m de longitud) y su planta de pretratamiento. La implementación de esta primera etapa del PSU, llevada a cabo entre 1981 y 1991, fue sumamente exitosa y se recuperaron las playas del este, desde Carrasco hasta Punta Carretas,

La **segunda fase** del plan (PSU II) se ejecutó entre 1992 y 1996, y tuvo como objetivos atender la contaminación no puntual de la zona este, que llegaba a los cursos de agua, y mejorar la calidad de las aguas y de las playas de la costa oeste, desde Punta Carretas hasta la escollera Sarandí.

La **tercera etapa** (PSU III), ejecutada entre 1997 y 2006, tuvo como objetivo mejorar las condiciones de vida de la población del área metropolitana a través del aumento de la cobertura del servicio de alcantarillado y de la disminución de la contaminación industrial y doméstica de los arroyos de la ciudad, principalmente en las cuencas de los arroyos Pantanoso, Miguelete y Carrasco, y en la bahía de Montevideo.

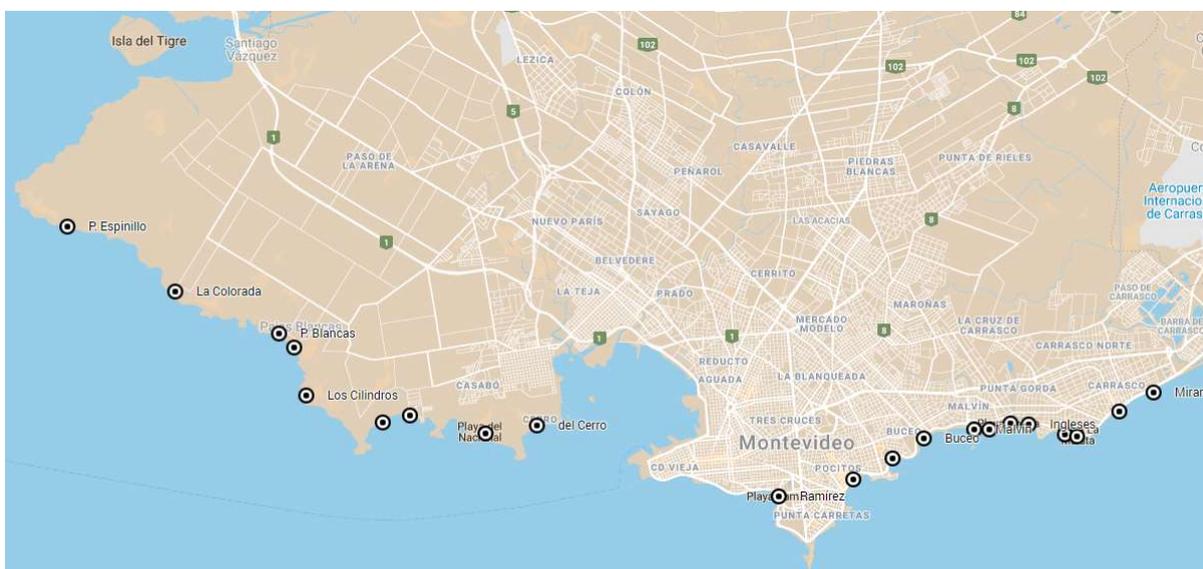
Figura 2.1. Ubicación geográfica de los puntos de muestreo de playas.

Además de las muestras de agua de playa, se extraen muestras de 17 aportes costeros (vertederos, arroyos y cañadas) que desembocan en cada playa, cuyos resultados se reportan en el Capítulo 7. En la Figura 2.1 se identifican las playas de las que se extrae muestra tanto en temporada no estival como estival. El listado de los puntos de muestreo en temporada no estival se presenta en la Tabla 2.3.

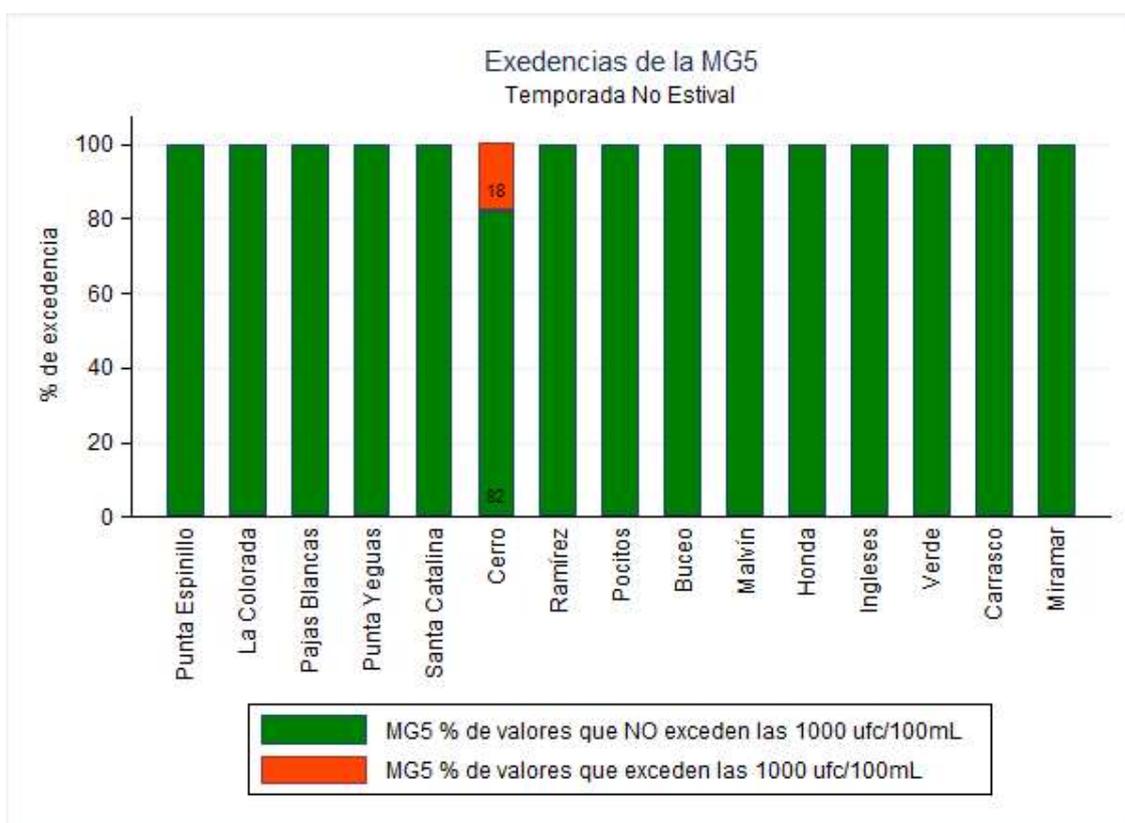
Figura 2.2 Excedencia de la MG5 en las playas de Montevideo. (En caso de registro de valores excedidos se coloca el valor de porcentaje de excedencias sobre la barra roja).

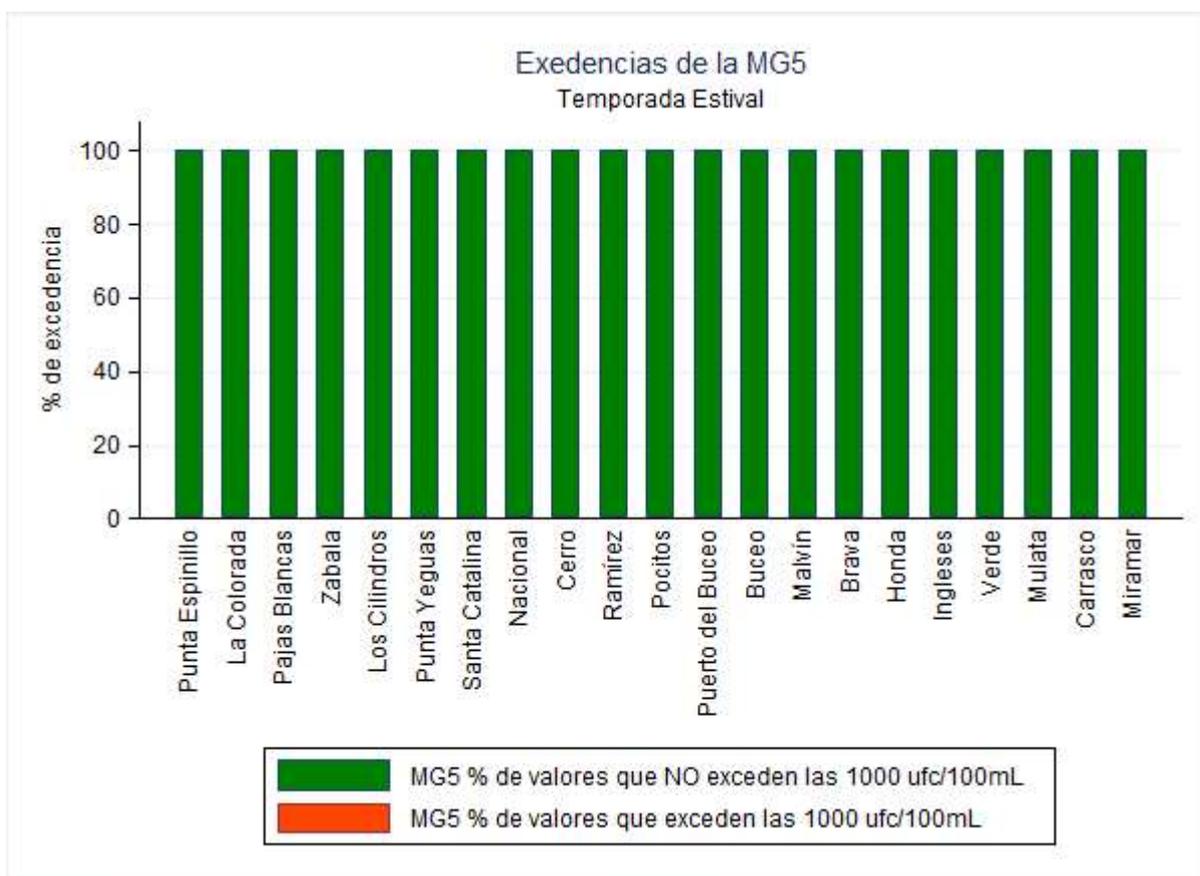
Figura 2.3. Excedencia de las MG5 superiores a 1000 ufc/100 mL en las playas de Montevideo. (En caso de registro de valores excedidos, se coloca el valor de porcentaje de excedencias sobre la barra roja.)

Como se observa en la figura, en esta temporada no se registraron excedencias de la MG5 en las playas.

En la Figura 2.3 se presenta el gráfico que resume el comportamiento de las playas durante la temporada estival 2022-2023, mostrando el porcentaje de excedencias de las medias geométricas de cinco valores respecto al límite de 1000 ufc/100 mL para coliformes fecales.

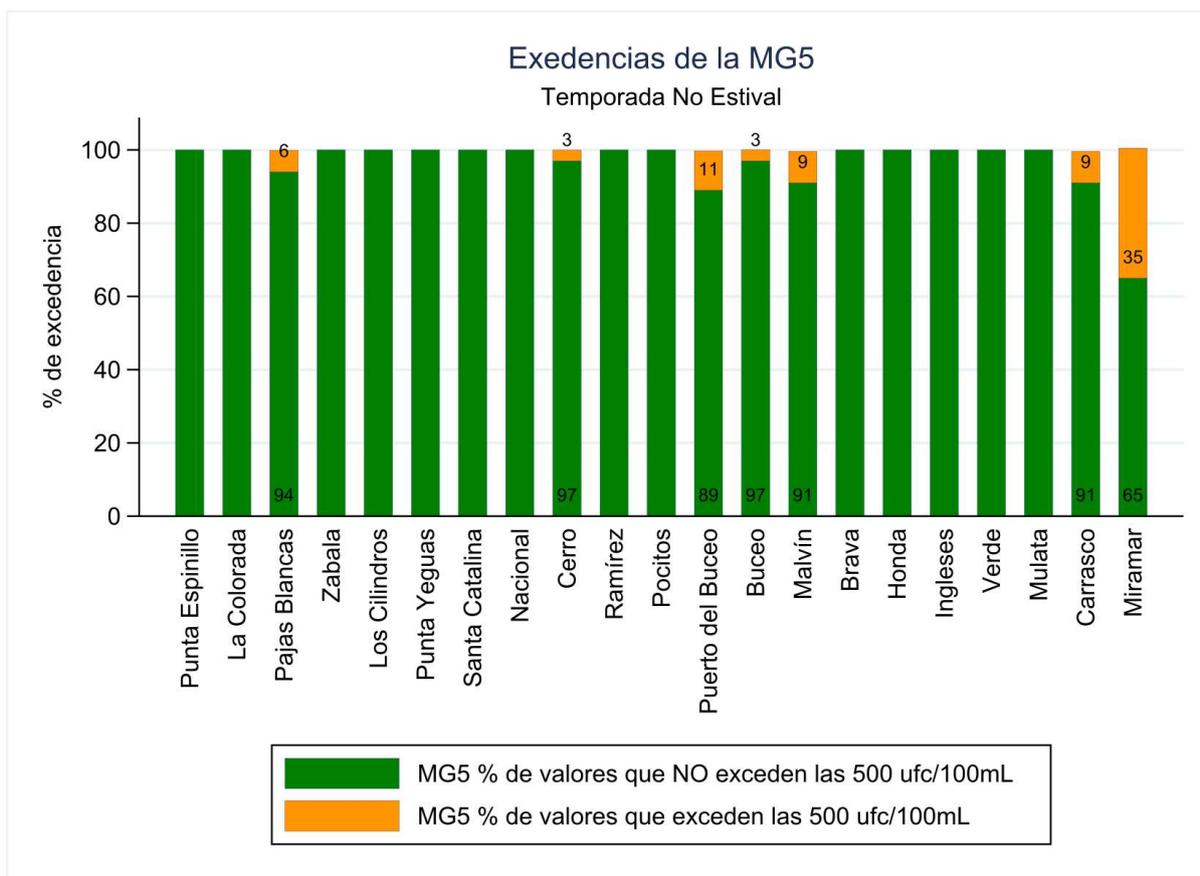
Figura 2.4. Excedencia de las MG5 superiores a 500 ufc/100 mL en las playas de Montevideo. (En caso de registro de valores excedidos se coloca sobre la barra naranja, el valor del porcentaje de excedencia.)

Como se muestra en la figura, al analizar los resultados de la temporada con el límite más estricto para la MG5 vemos que las playas Pajas Blancas, Cerro, Buceo, Malvín y Carrasco presentaron algunas excedencias, además de las playas no habilitadas Puerto del Buceo y Miramar.

En la figura 2.4 se muestra un gráfico con los porcentajes de excedencias de las MG5 de coliformes fecales respecto al límite de 500 ufc/100 mL.

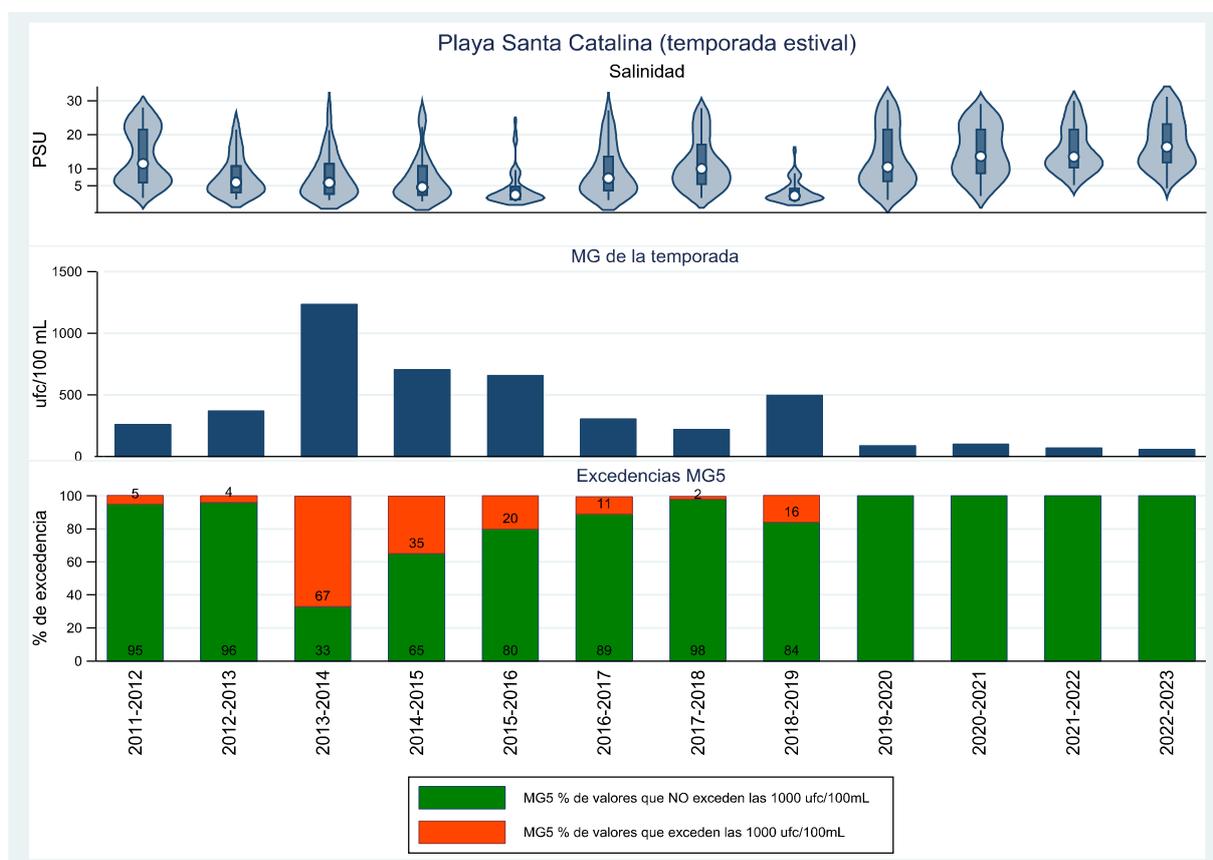
Figura 2.5. Resumen del comportamiento de la playa Santa Catalina en las temporadas estivales a partir de 2011. La Salinidad se representa mediante un gráfico de violín, donde el contorno externo representa la distribución de frecuencia de los datos. Las zonas donde se ensancha el contorno representan una mayor frecuencia de valores en ese rango.

Se destaca que nuevamente esta playa se mantuvo libre de excedencias de la MG5. El perfil de salinidad observado en esta temporada fue similar al de la temporada 2020-2021. Si bien la mejora en la calidad de la playa se continuará evaluando, sin dudas representa un hito muy positivo en el mejoramiento de la calidad de la playa, largamente reclamado por las vecinas y vecinos de la zona.

En noviembre de 2019 se finalizaron las obras de saneamiento que canalizan los aportes de aguas residuales que afectaban a esta playa⁸. Esto permitió habilitarla para su uso recreativo en la temporada estival, luego de haber sido temporalmente inhabilitada durante las temporadas anteriores. A modo de evaluar el comportamiento de esta playa respecto a los años anteriores, realizamos un resumen de datos de las últimas temporadas estivales a partir del 2010 (figura 2.5). El resumen muestra el comportamiento de la salinidad, la media geométrica de todos los valores de la temporada y los porcentajes de excedencias de la MG5 dentro de cada temporada.

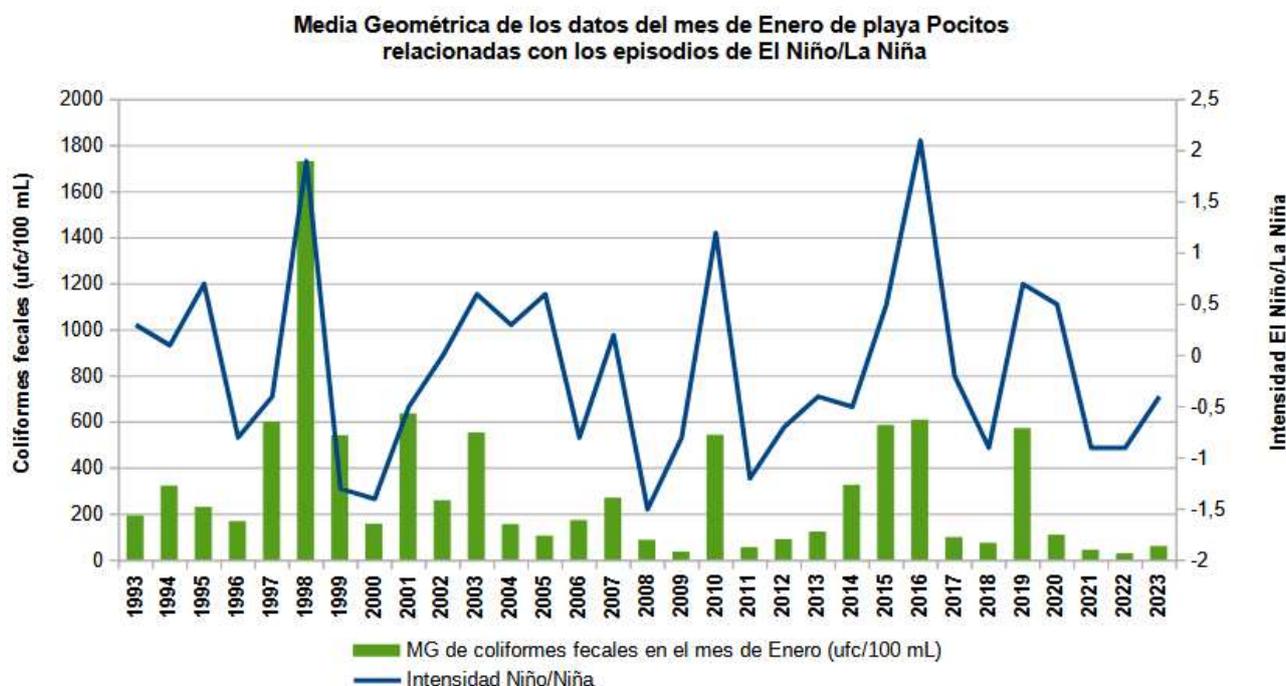
Figura 1.1 Media geométrica de la temporada en la playa Pocitos en relación con la intensidad El Niño/La Niña⁹. Los valores positivos de este índice corresponden a El Niño, y los valores negativos a La Niña.

A lo largo del tiempo se ha observado que los valores de coliformes fecales presentes en playas guardan relación con factores climáticos. A modo de ejemplo se presenta el comportamiento de la playa Pocitos (MG de todos los valores del mes de enero) desde 1992 hasta 2020. Junto a los datos de media geométrica de todos los valores del mes de enero se grafican los valores de intensidad de los fenómenos El Niño/La Niña en los mismos períodos. (<http://ggweather.com/enso/oni.htm>). En el siguiente capítulo también se analizan los efectos de estos fenómenos sobre otras variables de la costa de Montevideo.

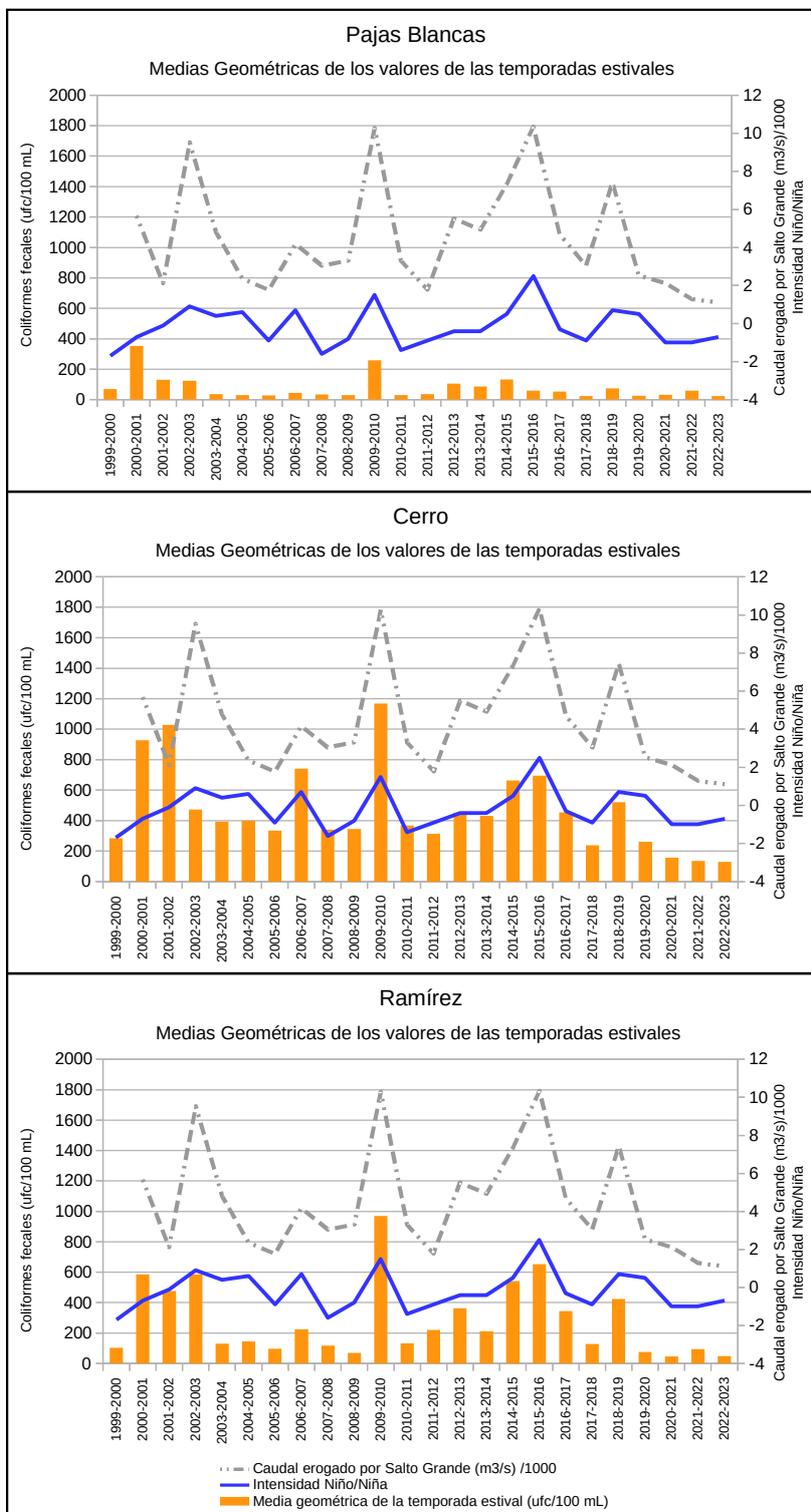
Figuras 1.2 a 1.4- Medias geométricas de temporadas estivales en comparación con la intensidad del Niño/Niña¹⁰ y los caudales erogados en la represa de Salto grande.

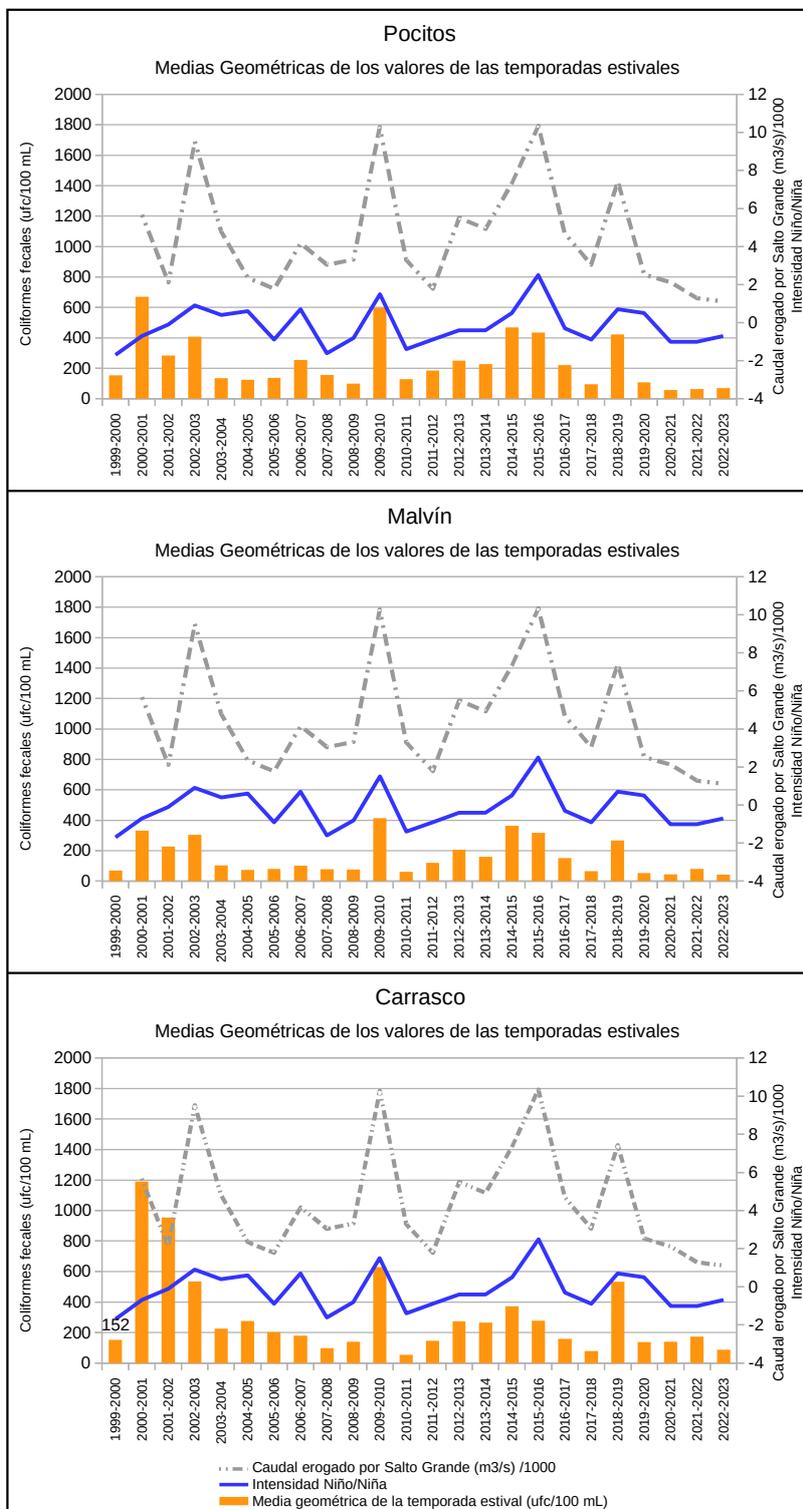
Figuras 1.5 a 1.7- Medias geométricas de temporadas estivales en comparación con la intensidad del Niño/Niña¹¹ y los caudales erogados en la represa de Salto grande.

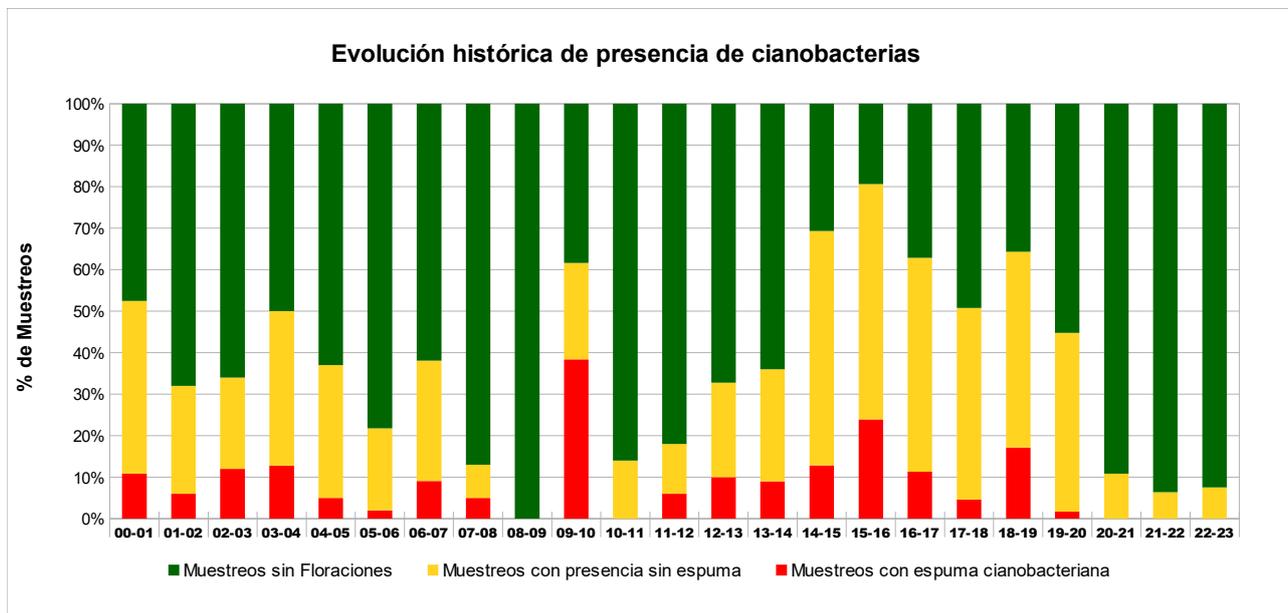
Figura 1.1. Resultados del registro visual de presencia de cianobacterias en las playas de Montevideo, evolución histórica. Los resultados de la temporada 2022-2023 se encuentran a la derecha.

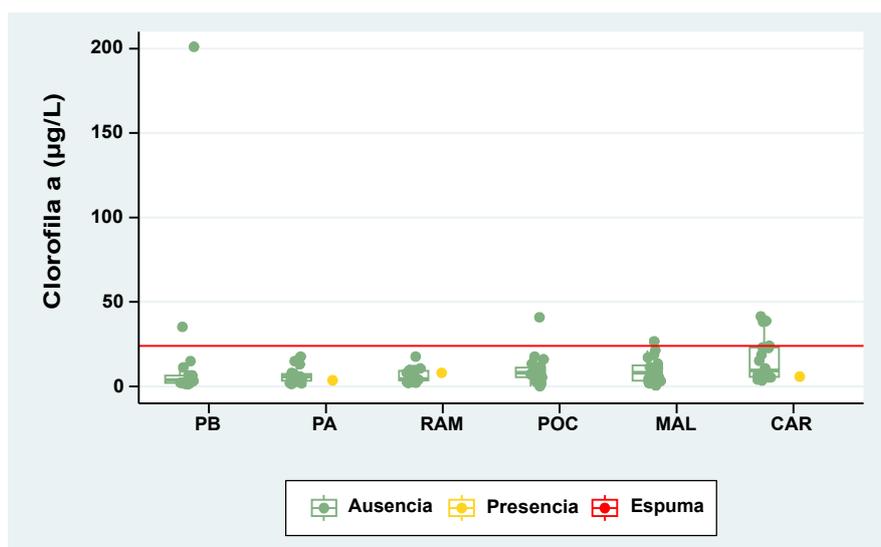
Figura 1.2. Clorofila *a* ($\mu\text{g/L}$) en las playas Pajas Blancas (PB), Cerro (PA), Ramírez (RAM), Pocitos (POC), Malvín (MAL), y Carrasco (CAR) en situaciones 0 (AUSENCIA) y 1 (PRESENCIA). La línea roja indica el límite para el Nivel de Alerta 2 de 24 $\mu\text{g/L}$ según la OMS (Chorus y Welke 2021). En todos los casos las cajas rectangulares representan el rango intercuartil desde el 25 al 75% de los datos y las líneas verticales se extienden hasta 1,5 veces la amplitud del rango intercuartil superior o inferior a partir de la mediana. La línea horizontal representa la mediana de los datos.

El máximo de 201,0 $\mu\text{g/L}$ (registrado en playa Pajas Blancas el 17/01/23) alcanzado en estadio 0 (ausencia de cianobacterias) indica que se pueden detectar concentraciones de clorofila sin presencia de cianobacterias, probablemente debido a la presencia de otros componentes del fitoplancton. En la figura 1.2 se muestran las distribuciones de los valores de concentración de clorofila *a* en las seis playas de referencia, agrupadas según la categoría visual.

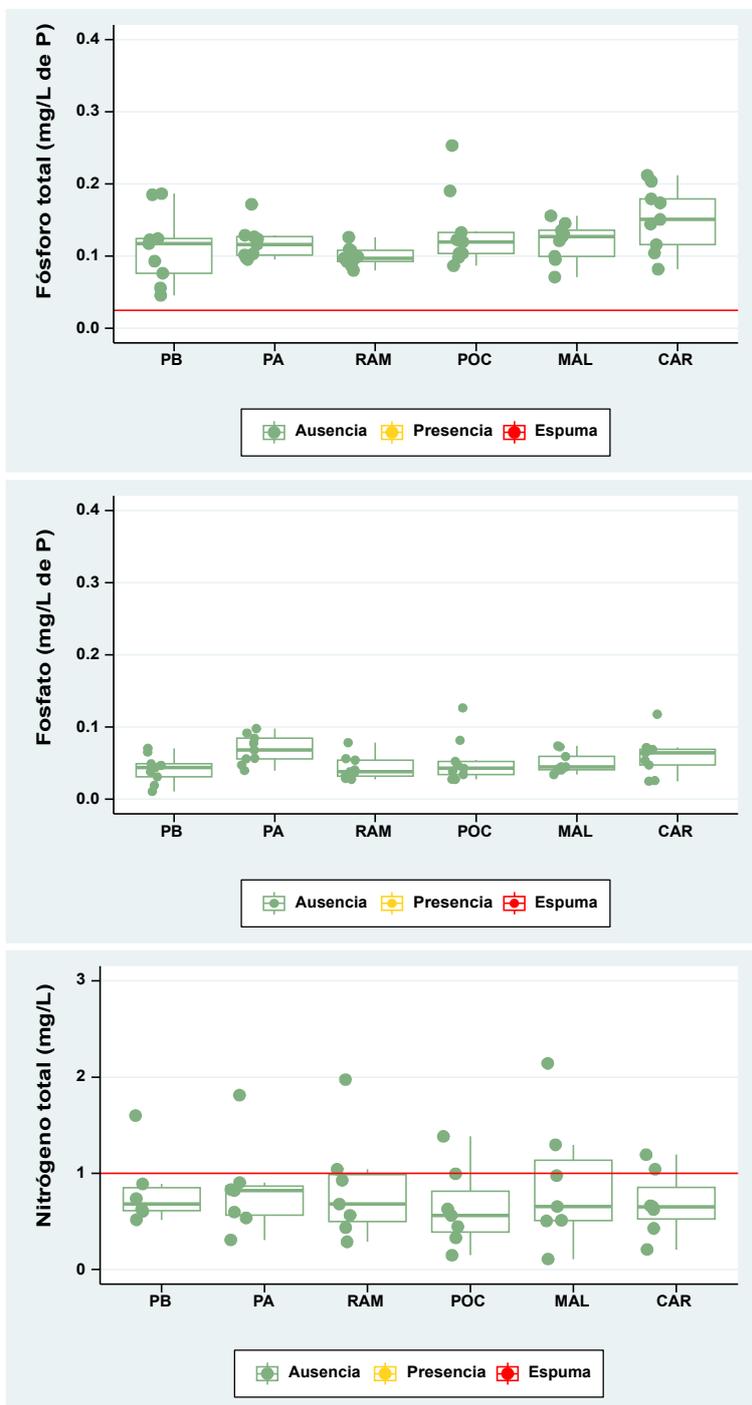
Figuras 1.3. a 1.5. Nutrientes en las playas Pajas Blancas (PB), Cerro (PA), Ramírez (RAM), Pocitos (POC), Malvín (MAL), y Carrasco (CAR) en la temporada 2021-2022.

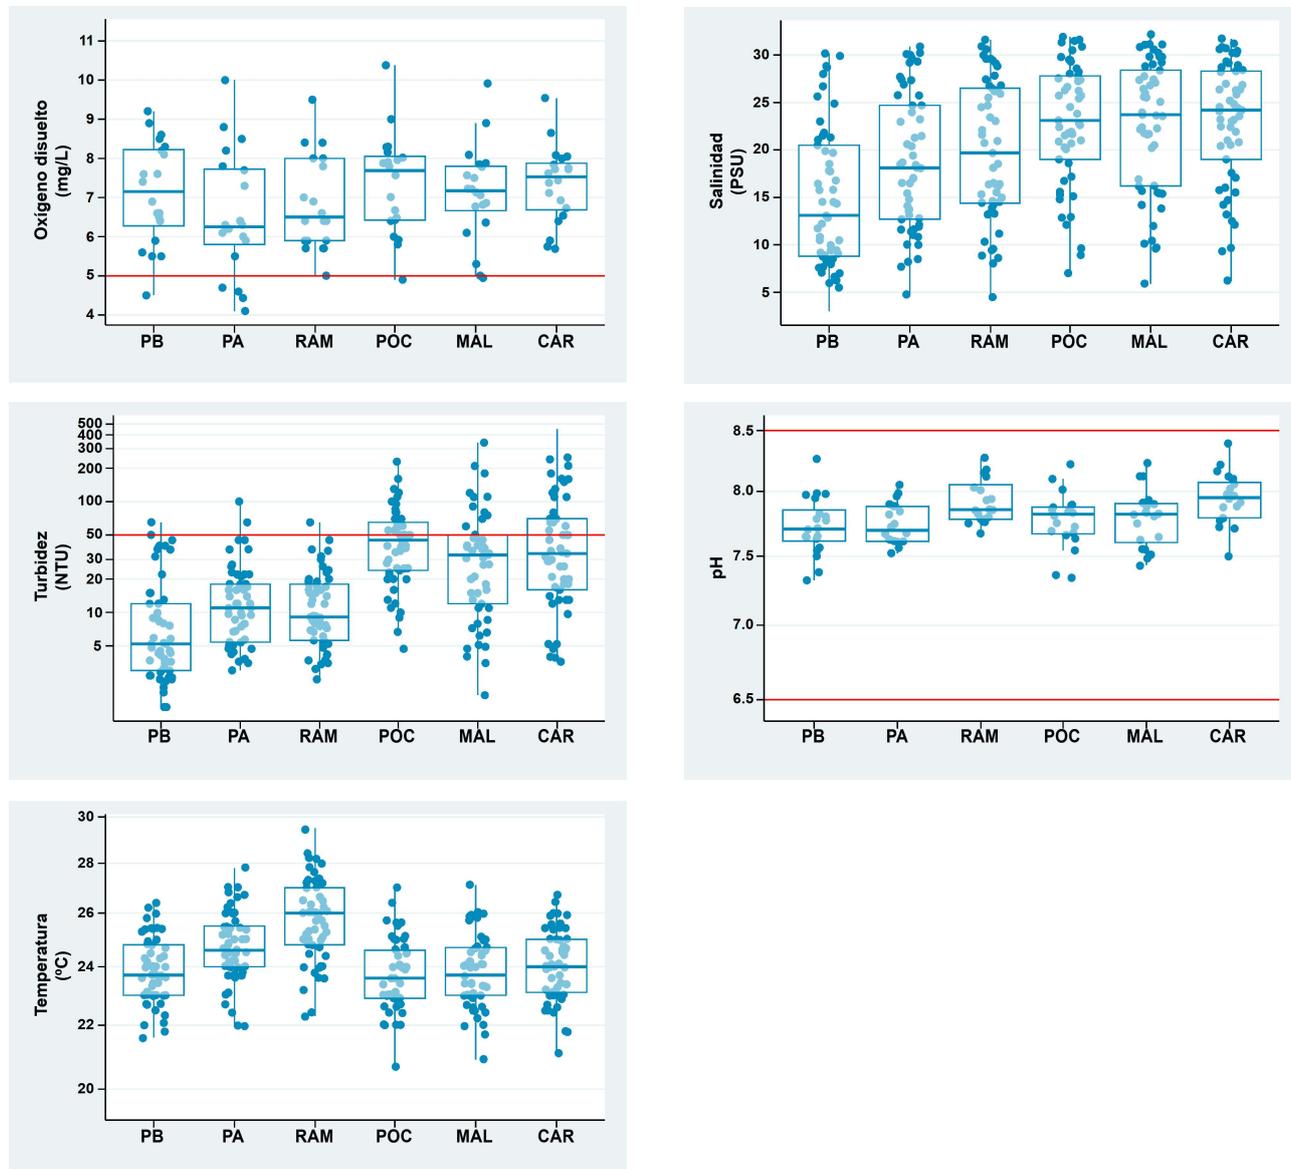
Figura 1.6 a 1.10. Parámetros fisicoquímicos en las playas Pajas Blancas (PB), Cerro (PA), Ramírez (RAM), Pocitos (POC), Malvín (MAL) y Carrasco (CAR) durante la temporada estival.

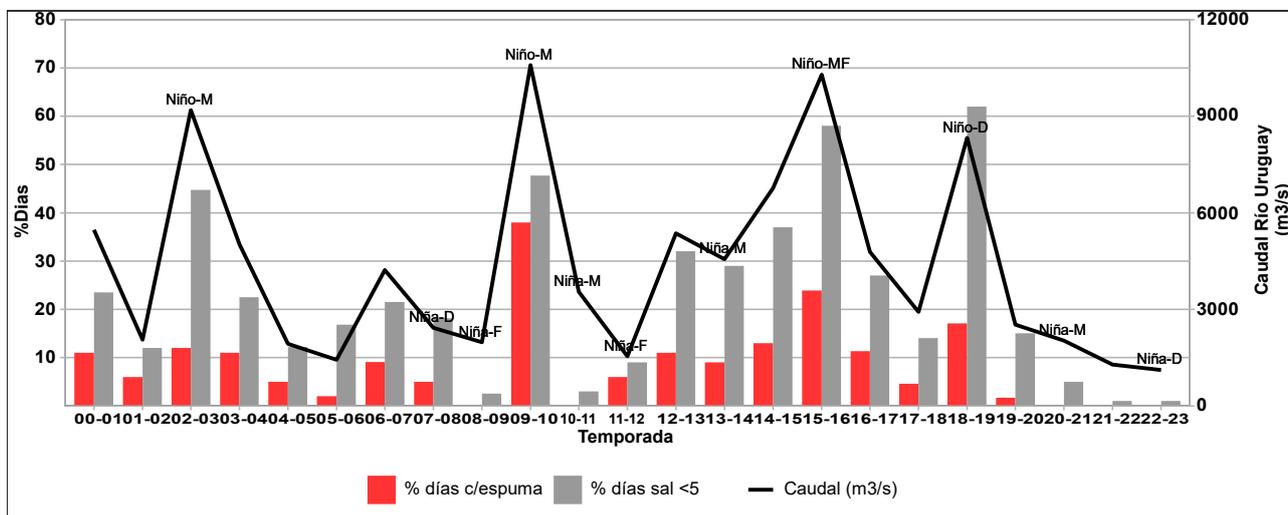
Figura 1.11. Relación entre la frecuencia de días de muestreo con salinidades menores a 5 en las playas de Montevideo (a partir del promedio de las seis playas representativas), % de días de muestreo con presencia de espuma cianobacteriana y el caudal del Río Uruguay (Represa de Salto Grande) de noviembre a marzo en los períodos estivales 2000 al 2023. Niño/Niña: D (Débil), M (Moderado), F (Fuerte), MF (Muy Fuerte).

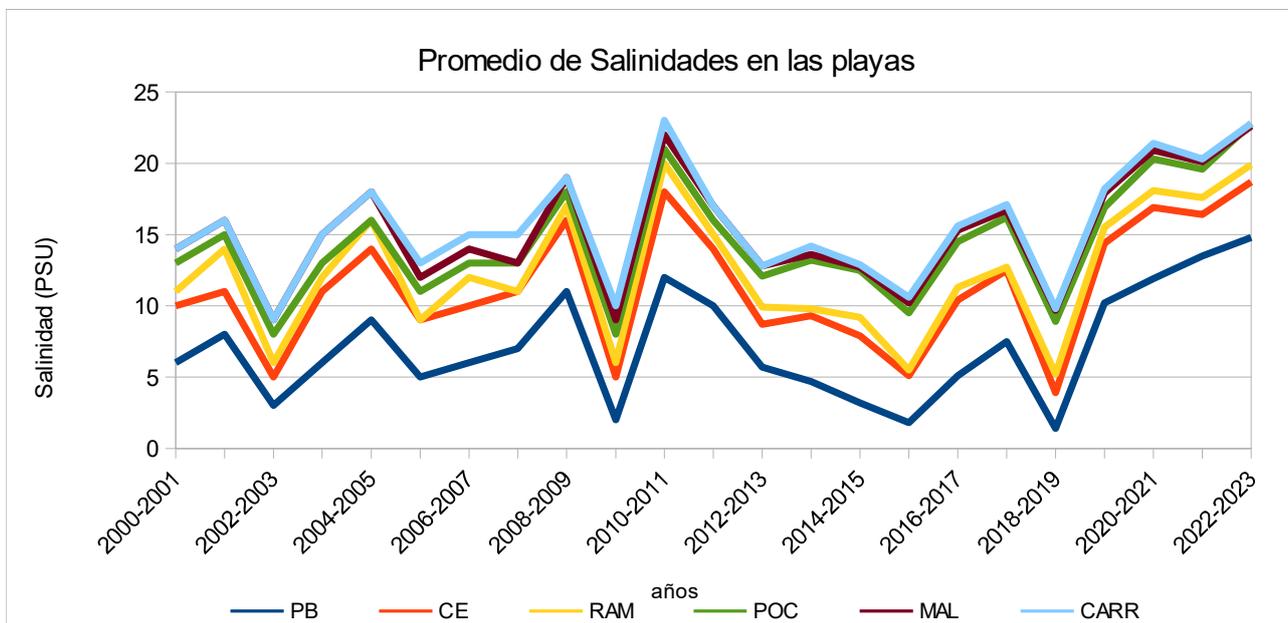
Figura 1.12. Promedio de salinidad en las playas Pajas Blancas (PB), Cerro (PA), Ramírez (RAM), Pocitos (POC), Malvín (MAL) y Carrasco (CAR) en temporada estival desde el año 2000 al 2023.

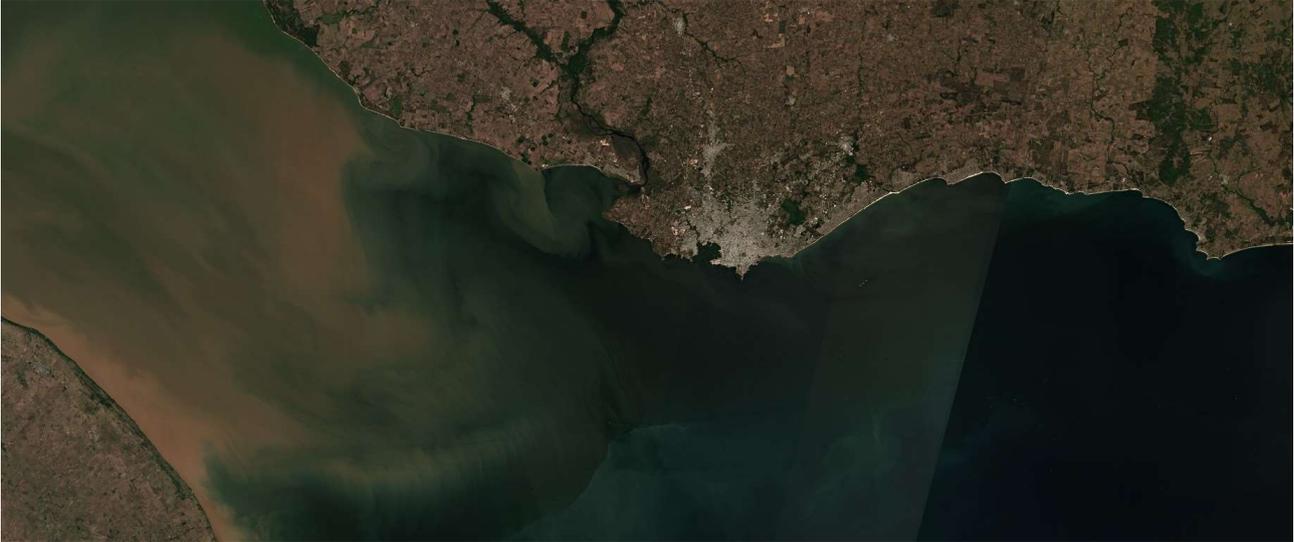
Figura 1.13. Imagen satelital Sentinel-2 del día 19/01/2023. Color natural basado en las bandas 4,3,2. (<https://apps.sentinel-hub.com/sentinel-playground/>).

Según se puede observar en la imagen satelital, el frente de turbidez en enero se ubicó en las inmediaciones del departamento de San José (Figura.1.13).

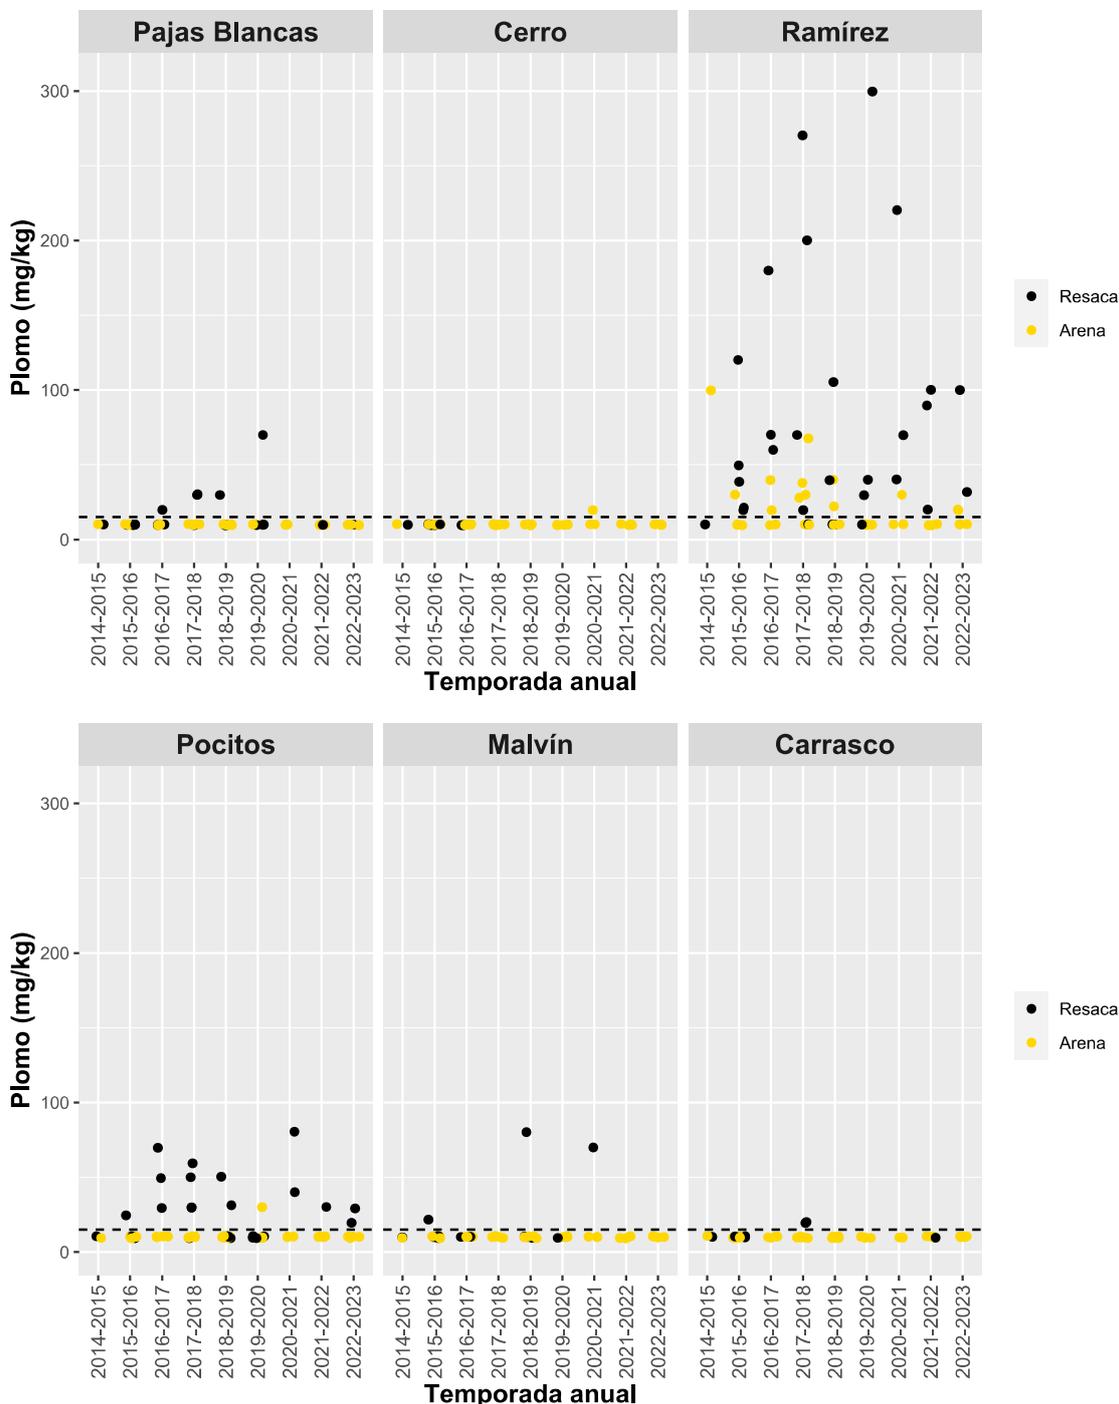
Figura 2.1- Determinación de plomo en muestras de resaca y arena de las playas al oeste (panel superior) y al este de Punta Carretas (panel inferior). Cada temporada anual se define desde el 1 de abril de un año al 31 de marzo del año siguiente. La línea punteada horizontal marca el límite de detección de la técnica (20 mg/kg) y a los resultados con valores inferiores a este límite se les asignó el valor 10 únicamente para que pudieran ser representados.
