**DEPARTAMENTO DE DESARROLLO AMBIENTAL
GERENCIA DE GESTIÓN AMBIENTAL
SERVICIO DE EVALUACIÓN DE LA CALIDAD Y CONTROL AMBIENTAL
Unidad Calidad de Agua**

PROGRAMA DE MONITOREO DE AGUA DE PLAYAS Y COSTA DEL DEPARTAMENTO DE MONTEVIDEO

Informe Anual

Abril 2022 - Marzo 2023

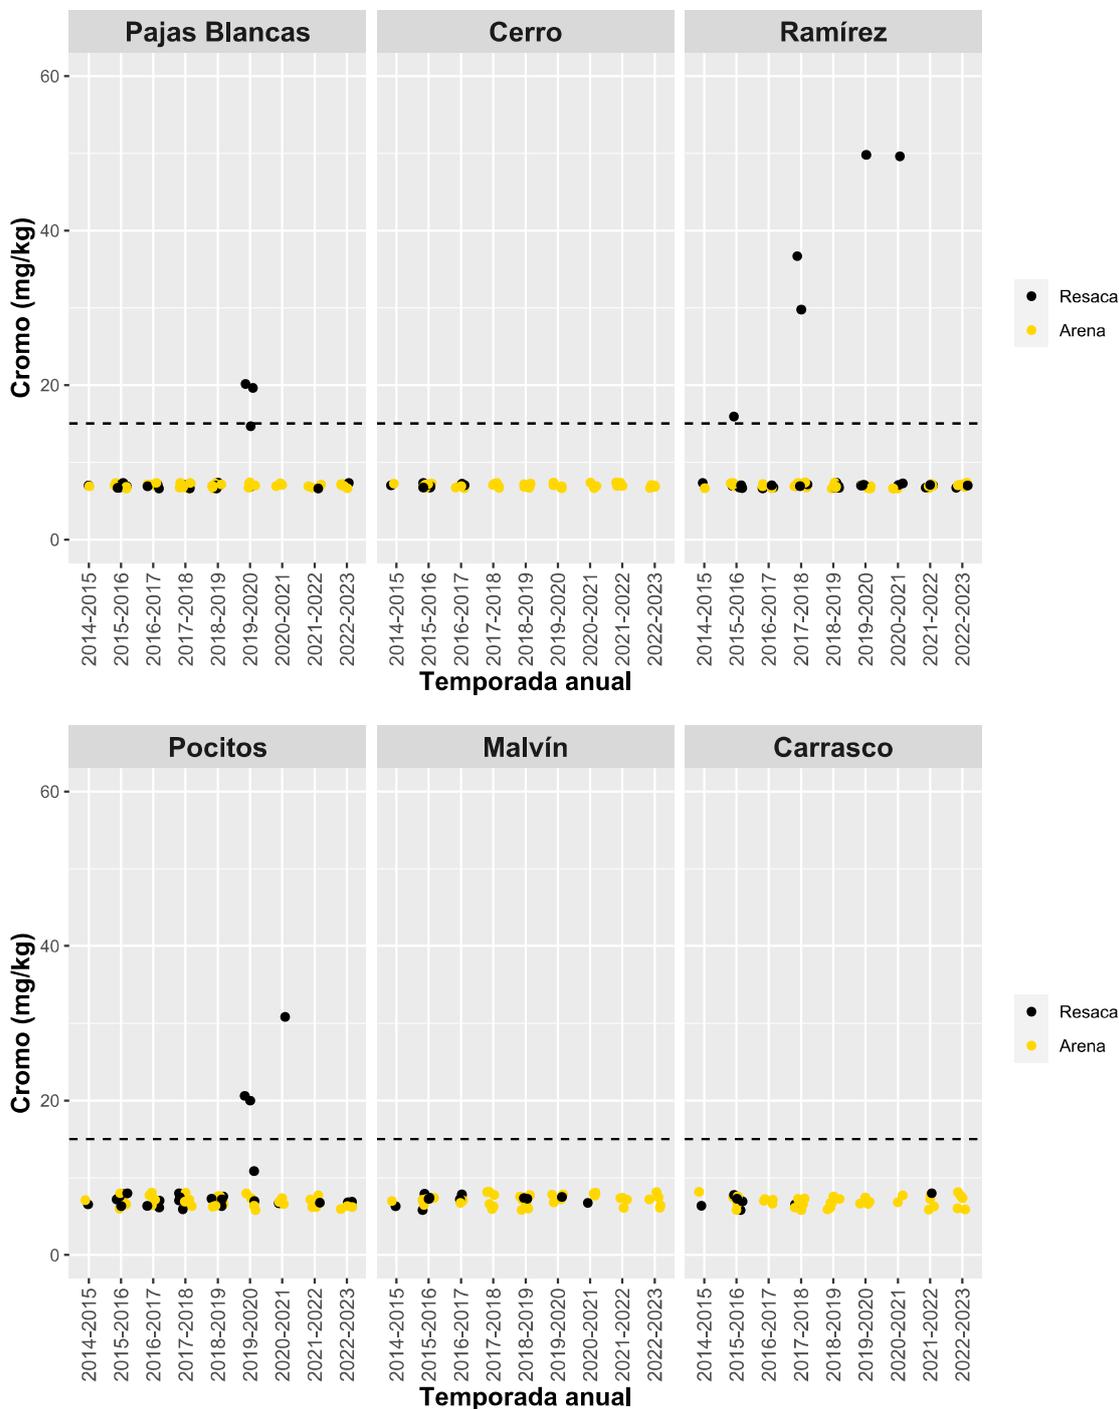
Figura 2.2- Determinación de cromo en muestras de resaca y arena de las playas al oeste (panel superior) y al este (panel inferior). Cada temporada anual se define desde el 1 de abril de un año al 31 de marzo del año siguiente. La línea punteada horizontal marca el límite de detección de la técnica (15 mg/kg) y a los resultados con valores inferiores a este límite se les asignó el valor 7 únicamente para que pudieran ser representados.

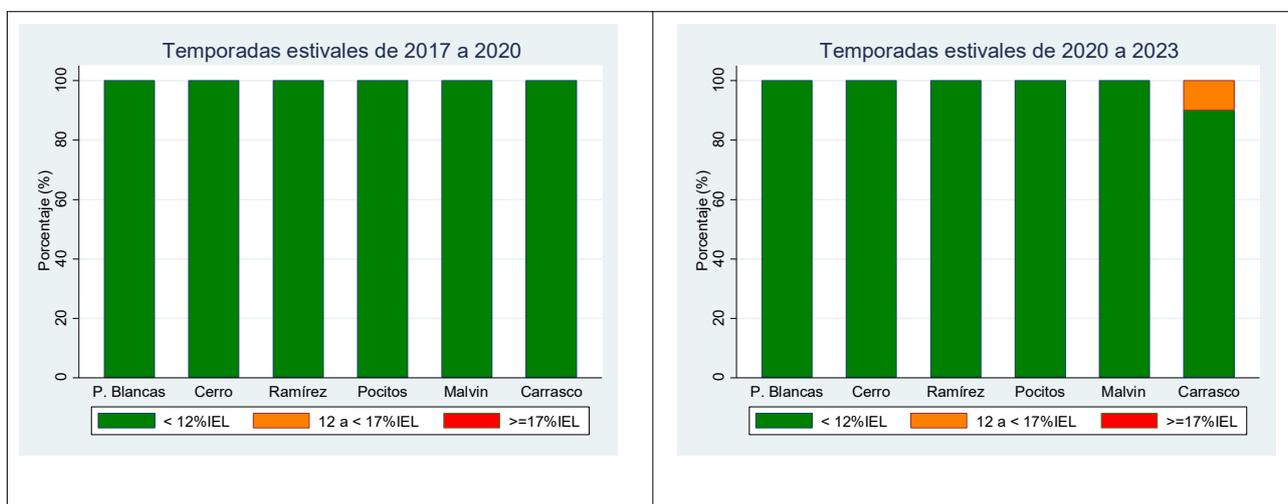
Figura 3.1 - Resultados de los ensayos de *V. fischeri* en agua de playas en dos períodos: temporadas estivales 2017 a 2020 (2017 a 2018, 2018 a 2019 y 2019 a 2020) y temporadas estivales 2020 a 2023 (2020 a 2021, 2021 a 2022 y 2022 a 2023). Se indica la frecuencia en porcentaje del nivel toxicológico: verde para toxicidad no detectada, naranja para toxicidad entre el nivel de detección y cuantificación, y rojo para toxicidad por encima del nivel de cuantificación.

Durante la temporada estival noviembre de 2022 a marzo de 2023 no se detectó toxicidad con el ensayo de *V. fischeri* en agua de las playas estudiadas. En el análisis de las últimas 6 temporadas, solo la playa Carrasco presentó detección de toxicidad en agua (Figura 3.1).

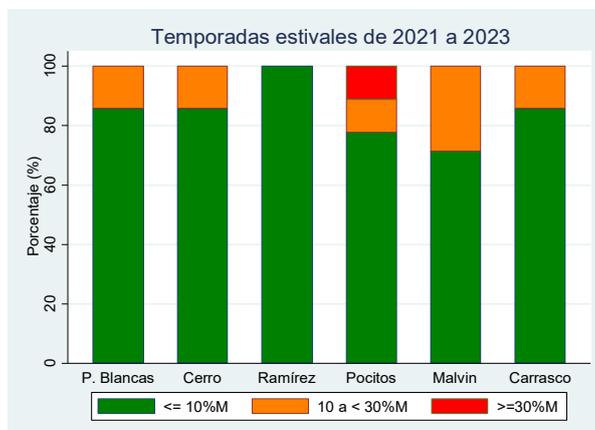
Figura 3.2 - Resultados de los ensayos de *A. Franciscana* en agua de playas de las temporadas estivales 2021-2022 y 2022-2023. Se indica la frecuencia en porcentaje del nivel toxicológico: verde para mortalidad menor o igual al 10%, naranja para mortalidad entre 10% y 30% y rojo para mortalidad mayor o igual al 30%.

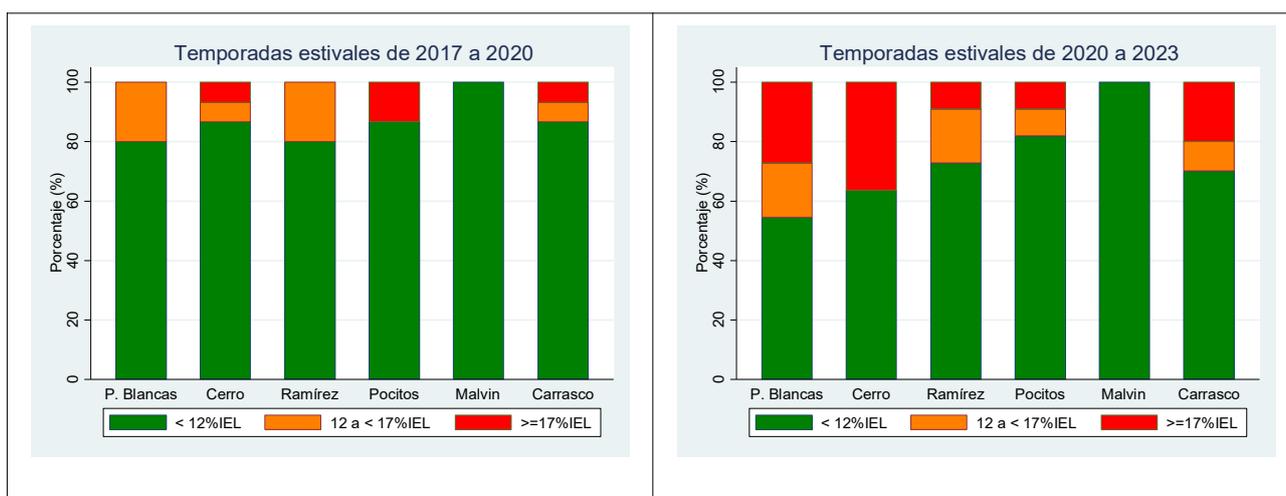
Figura 3.3.- Resultados de los ensayos de *V. fischeri* en arena de playas en dos períodos: temporadas estivales 2017 a 2020 (2017 a 2018, 2018 a 2019 y 2019 a 2020) y temporadas estivales 2020 a 2023 (2020 a 2021, 2021 a 2022 y 2022 a 2023). Se indica la frecuencia en porcentaje del nivel toxicológico: verde para toxicidad no detectada, naranja para toxicidad entre el nivel de detección y cuantificación, y rojo para toxicidad por encima del nivel de cuantificación.

Durante la temporada estival noviembre de 2022 a marzo de 2023 sólo la playa del Cerro presentó toxicidad para el ensayo de *V. fischeri* en una de cuatro muestras de arena, con un valor mayor a 17%IEL. Si se analizan las últimas 6 temporadas en todas las playas se ha detectado toxicidad para *V. fischeri* con excepción de la playa Malvín. (Figura 3.3). Particularmente, se destacan las playas de Pajas Blancas, Cerro y Carrasco con niveles de efecto mayor al 17%IEL y frecuencias de 20% o mayores en las últimas tres temporadas estivales (2020-2021, 2021-2022 y 2022-2023). En los últimos años se está viendo una tendencia creciente a valores de toxicidad detectables que alcanzan el nivel de cuantificación (Figura 3.3).

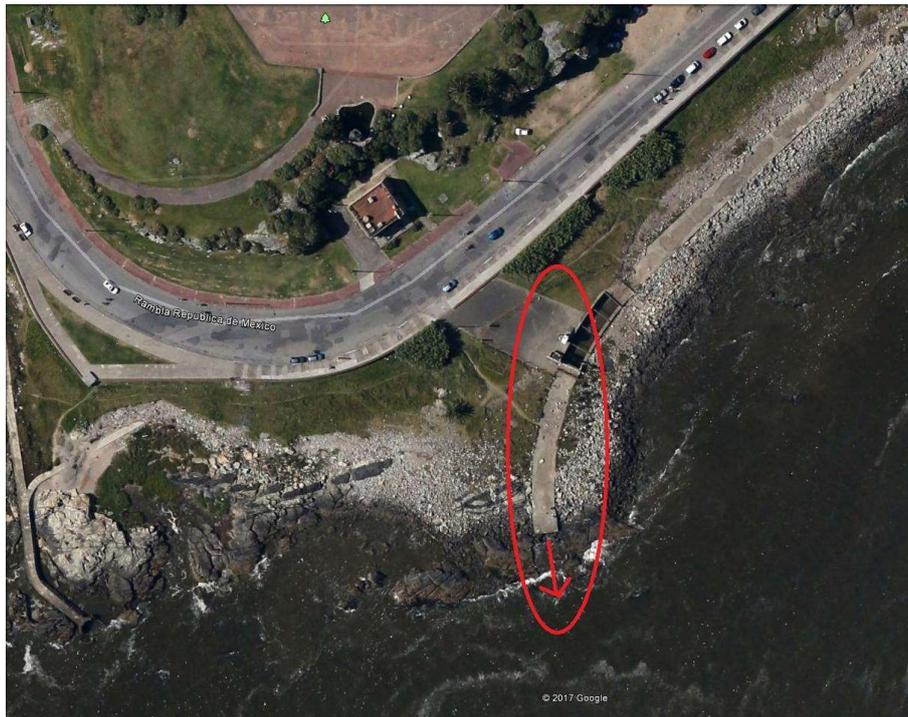
Figura 4.1. Vertedero en la zona de Punta Gorda

El Sistema de Saneamiento de Montevideo es en su mayoría unitario. Al Este de la Bahía de Montevideo y hasta el arroyo Carrasco, un interceptor costero conduce las aguas servidas de gran parte de Montevideo hasta la estación de bombeo de Punta Carretas. Este interceptor tiene vertederos que en los días de lluvia intensa alivian el exceso de caudal hacia la costa (Figura 4.1). Por este motivo, la Intendencia de Montevideo recomienda no utilizar las aguas de las playas para recreación durante las 24 horas posteriores a la ocurrencia de lluvias (Figura 4.2).

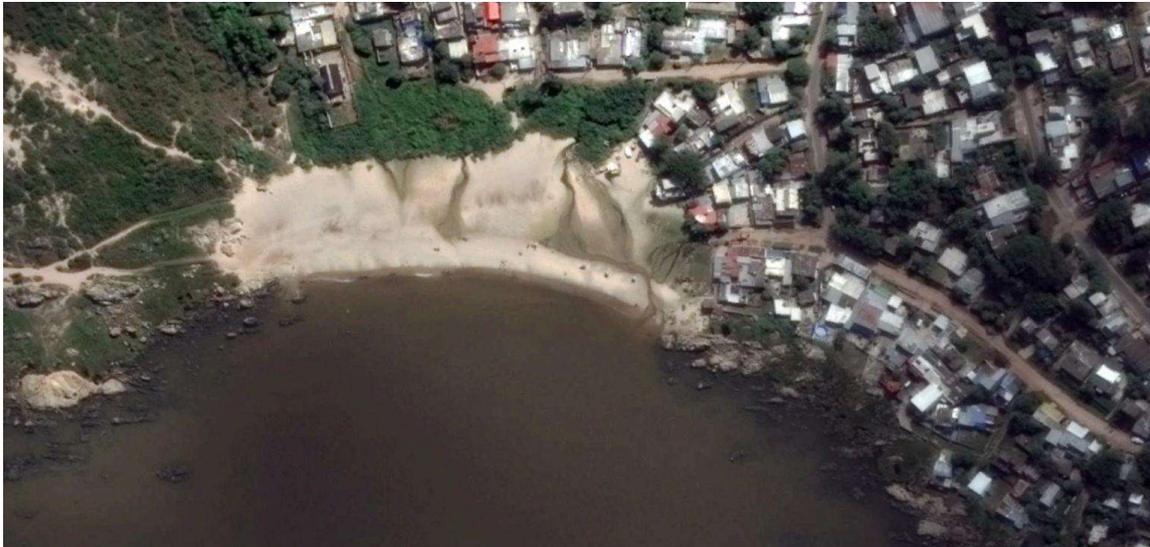
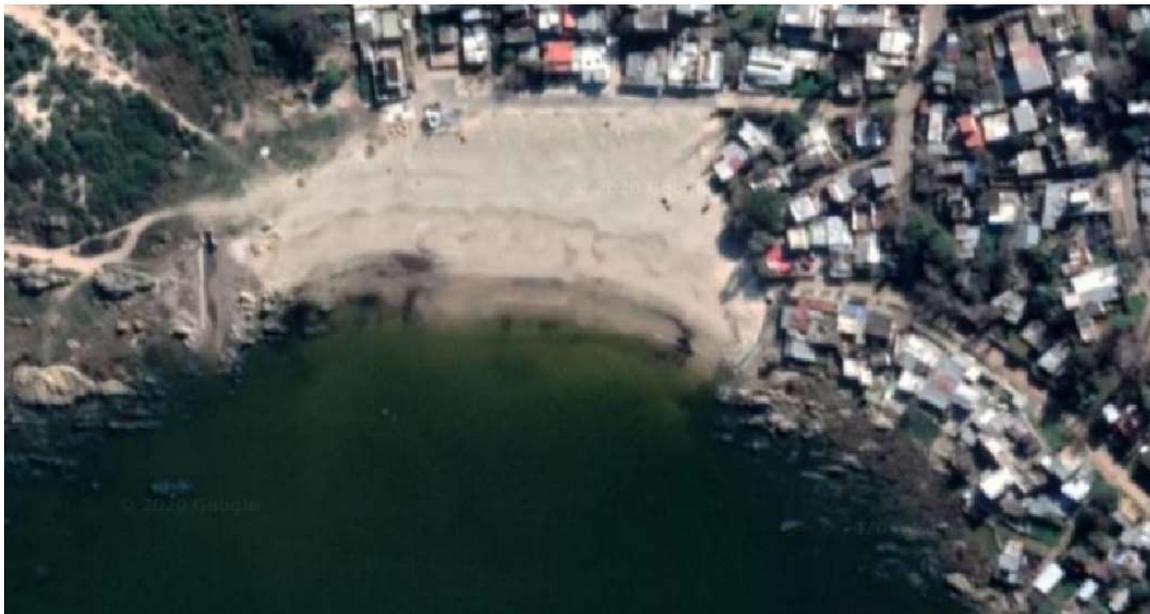
Figura 4.3. Playa Santa Catalina. En la foto de arriba se pueden observar los aportes que llegaban a la playa procedentes de las viviendas de la zona antes de la obra. En la foto de abajo se muestra el estado actual de la playa, donde los aportes de las cañadas ya fueron canalizados.

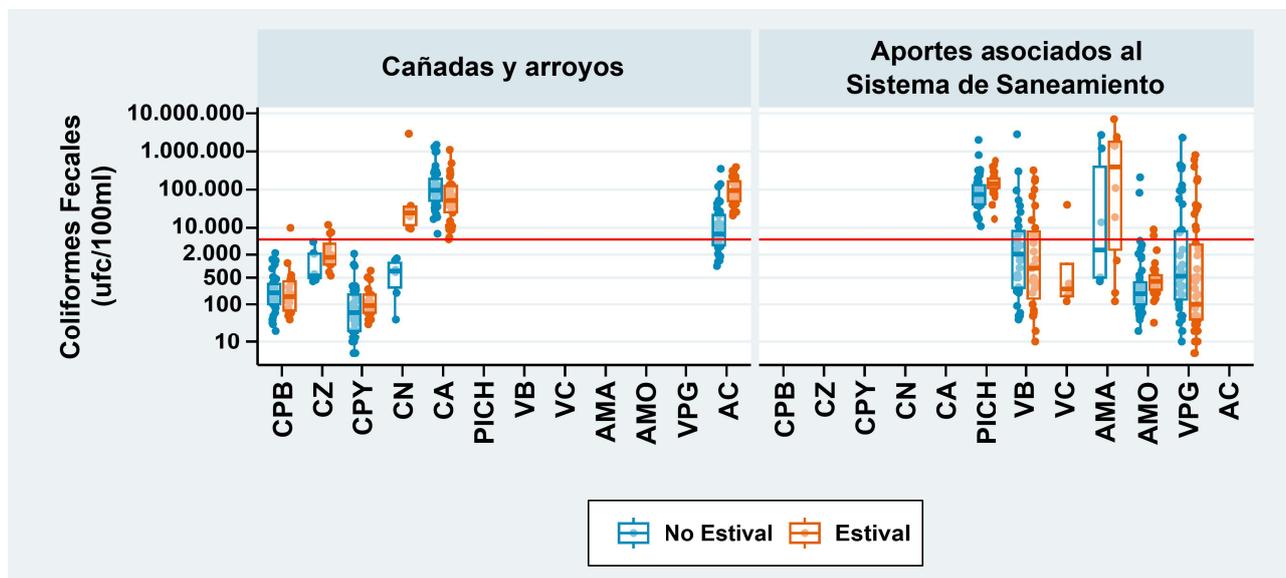
Figura 4.4. Niveles de coliformes fecales de los distintos aportes en las temporadas No Estival y Estival 2022-2023. Los sitios se encuentran ordenados de oeste a este y se separan entre los que llegan a las playas de forma continua (Arroyos y Cañadas) y los que están asociados al Sistema de Saneamiento. La línea roja horizontal, marca el límite de 5000 ufc/100mL.

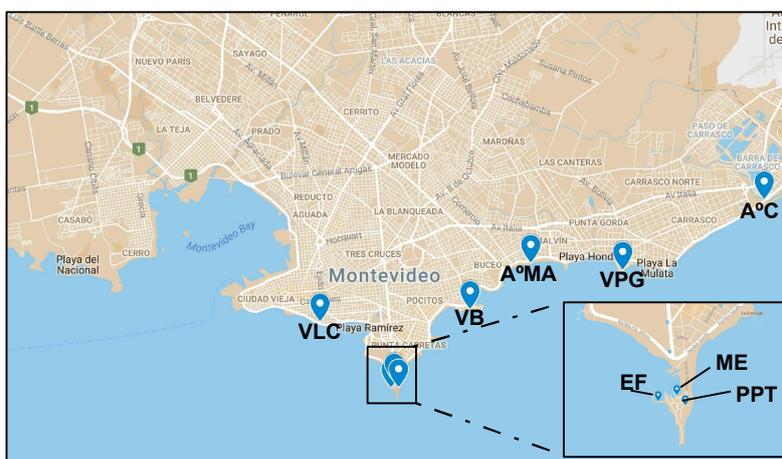
Figura 1.1: Localización de las estaciones de muestreo en la línea costera de Montevideo.

Se establecieron 8 puntos de muestreo, comprendiendo 4 aliviaderos del sistema de saneamiento, la planta de pretratamiento, la escollera del Faro de Punta Carretas, el muelle de La Estacada y la desembocadura del Arroyo Carrasco (Figura 1.1 y Tabla 1.1).

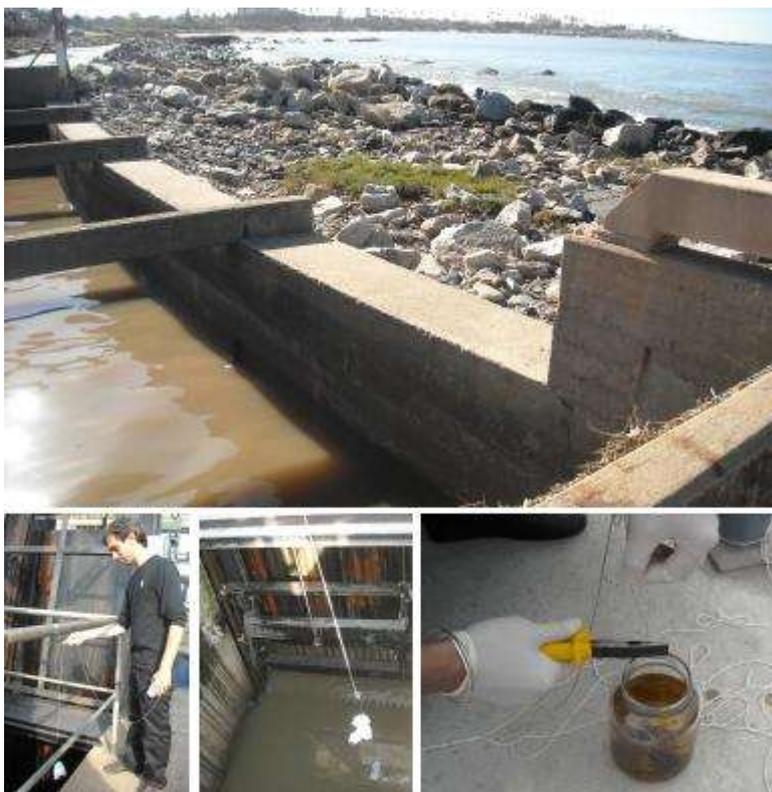
Figura 1.2. Colocación de y retiro de hisopo de Moore en aliviaderos del sistema de saneamiento.

Los hisopos de Moore se dejaron sumergidos en el agua por 24 horas y al retirarlos se colocaron en agua peptonada alcalina y se transportaron al Laboratorio (Figura 1.2).

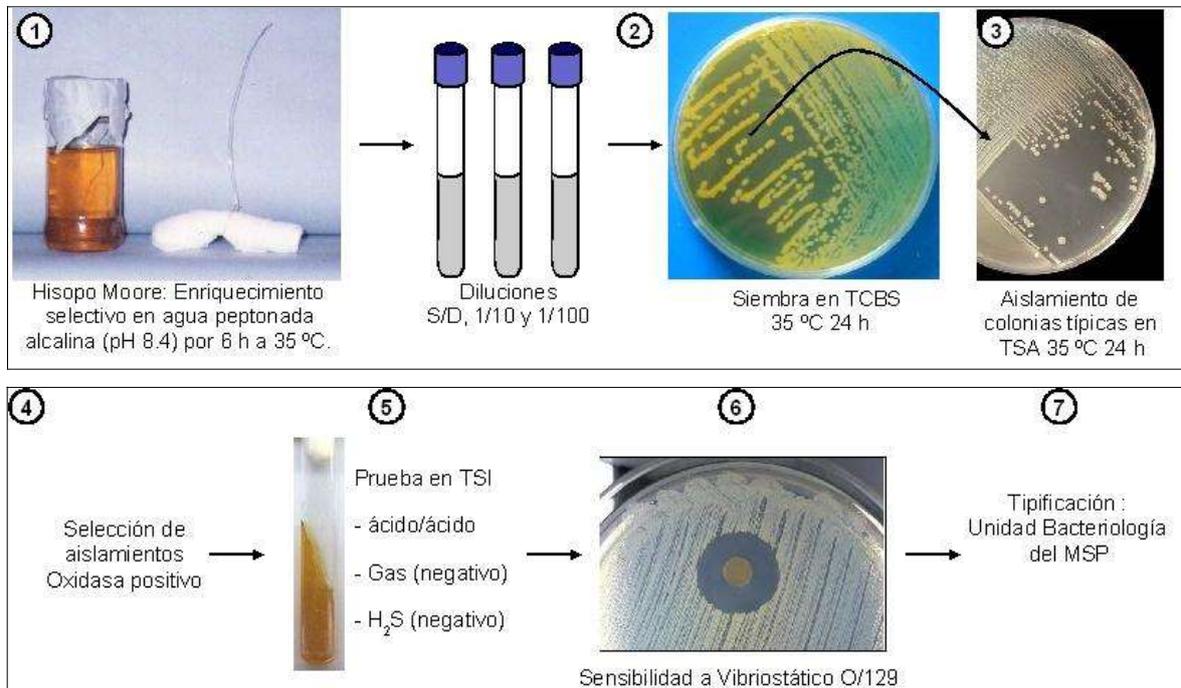
Figura 1.3. Esquema de la metodología microbiológica empleada.
