PROGRAMA DE MONITOREO DE CUERPOS DE AGUA DE MONTEVIDEO

INFORME ANUAL 2021

Servicio de Evaluación de la Calidad y Control Ambiental

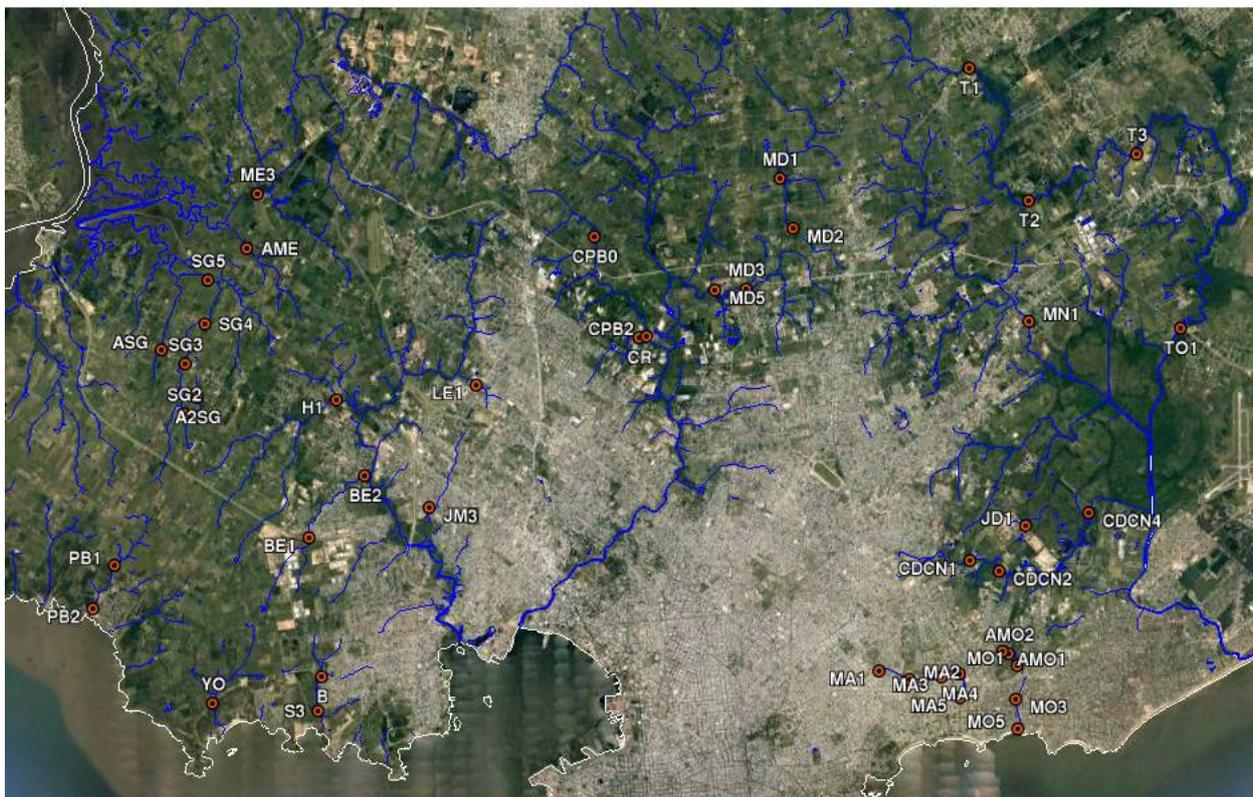
Figura 3.2 Puntos de muestreo de las Cuencas Menores. Fuente: Google Earth®

En la Figura 3.2 se muestra la ubicación de las estaciones correspondientes a cuencas menores.

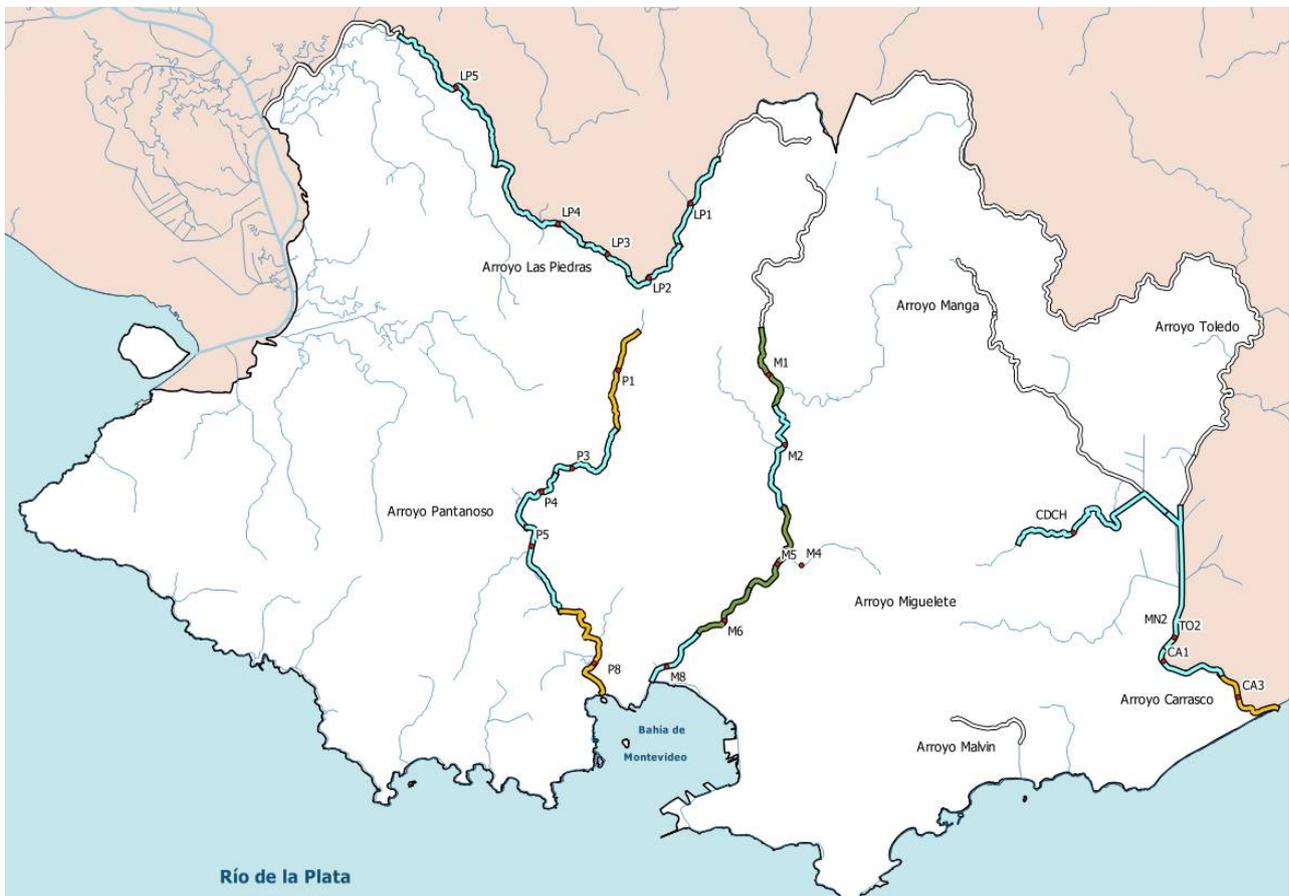
Figura 5.1. Mapa con tramos de los Cursos principales según Categorías del Índice ISCA, año 2021.

En la figura 2.1 se presenta un mapa de los cursos principales de Montevideo, coloreados según las Categorías del índice ISCA anual.

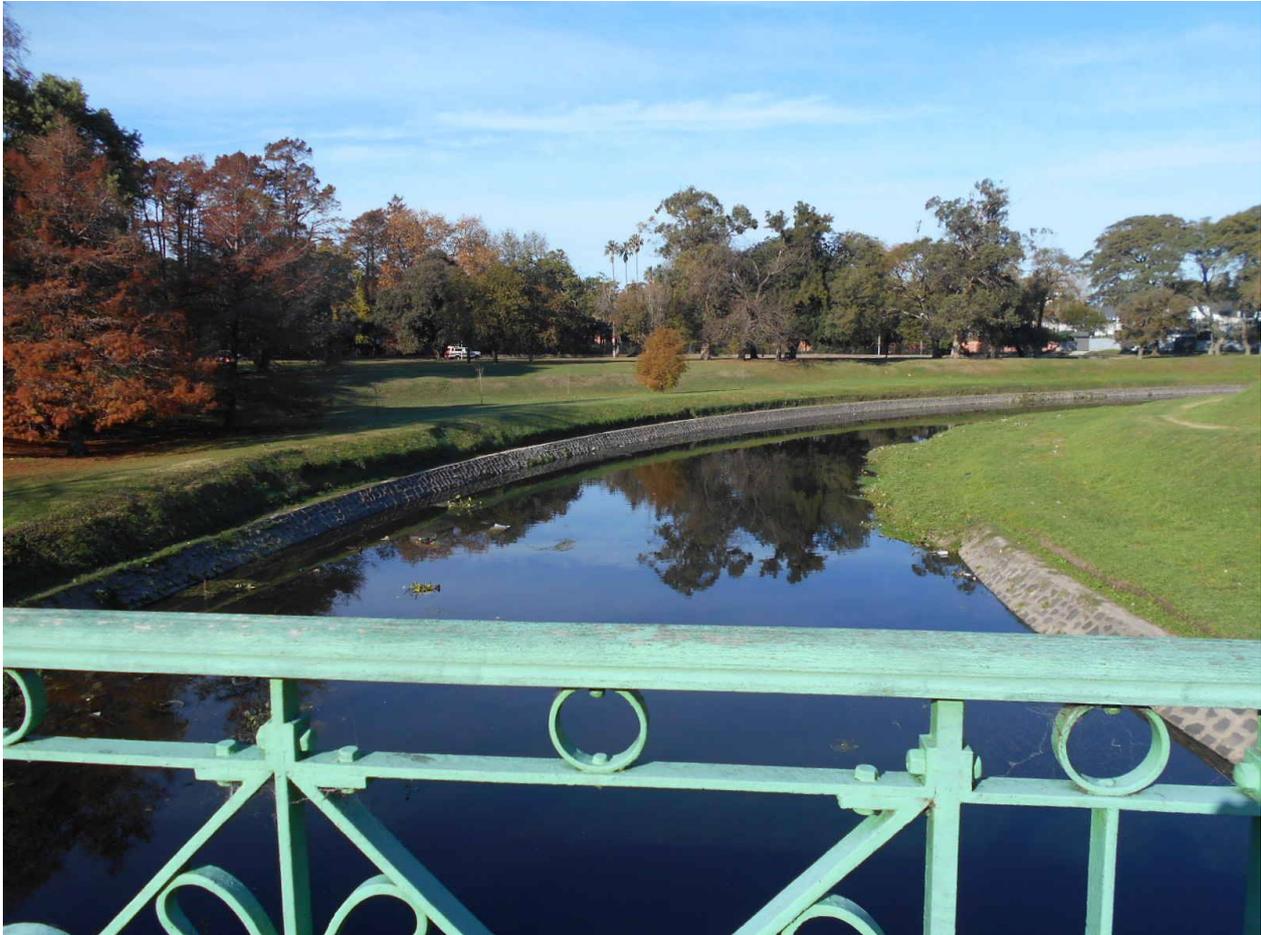
Figura.5.1.1. Estación de monitoreo M6 del Arroyo Miguelete

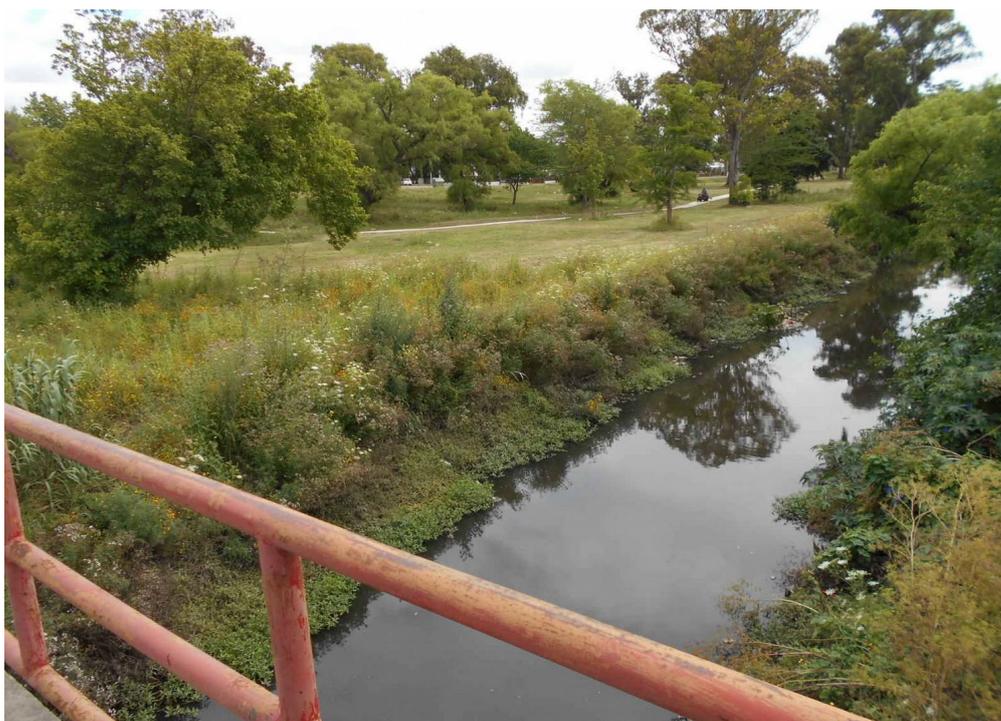
Figura 5.2.1. Estación de monitoreo P5 del Arroyo Pantanoso

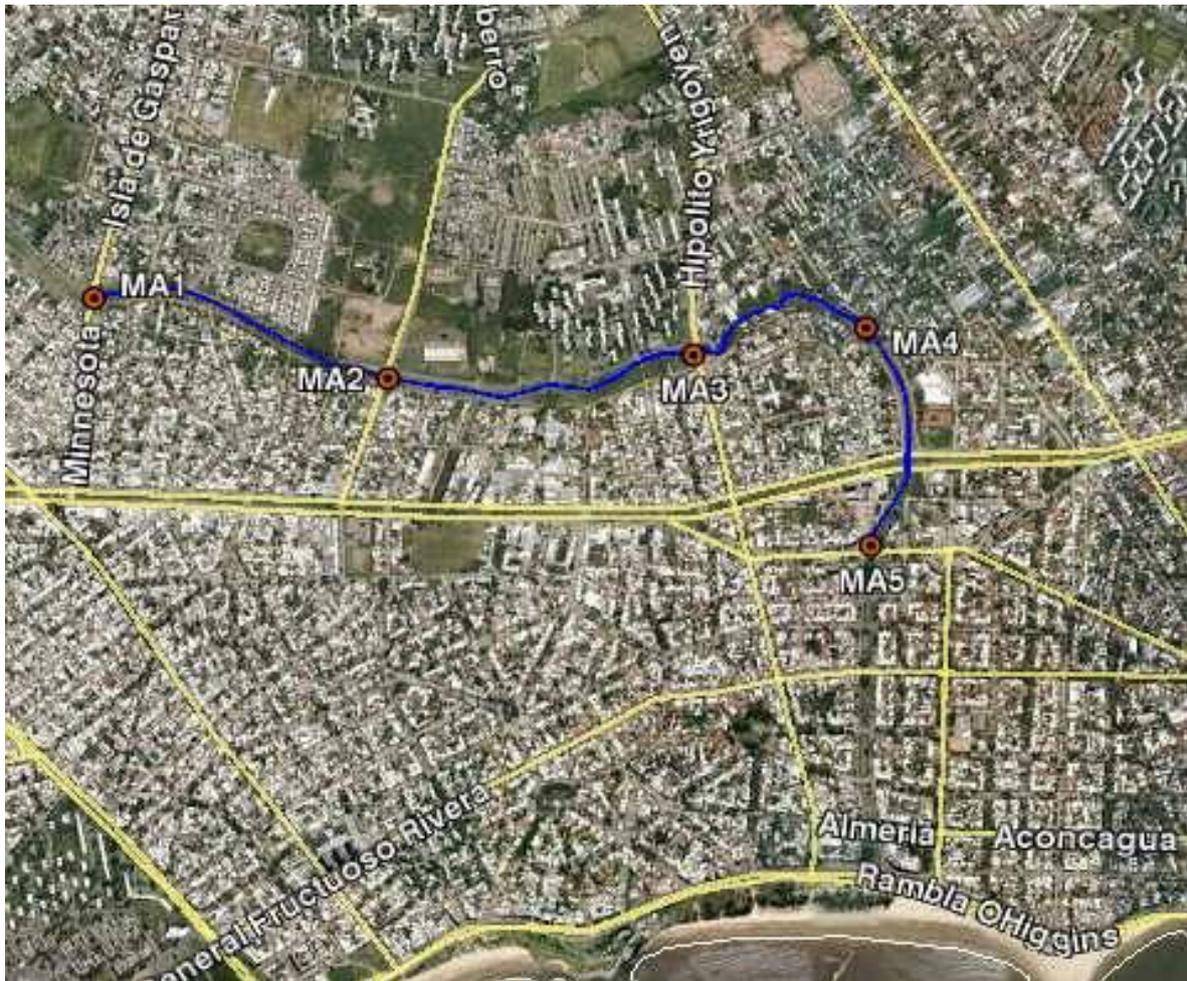
Figura 5.6.1.1. Estaciones de monitoreo del Arroyo Malvín. Fuente Google Earth®

Se mantiene el deterioro sostenido de la calidad del agua del arroyo Malvín reportada en años anteriores. En el año 2021 se registraron valores de incumplimiento para prácticamente todos los parámetros y en todas las estaciones. Se registraron valores de oxígeno disuelto acordes a la normativa en MA5 en ambos muestreos y en MA3 y MA4 en la campaña de setiembre.

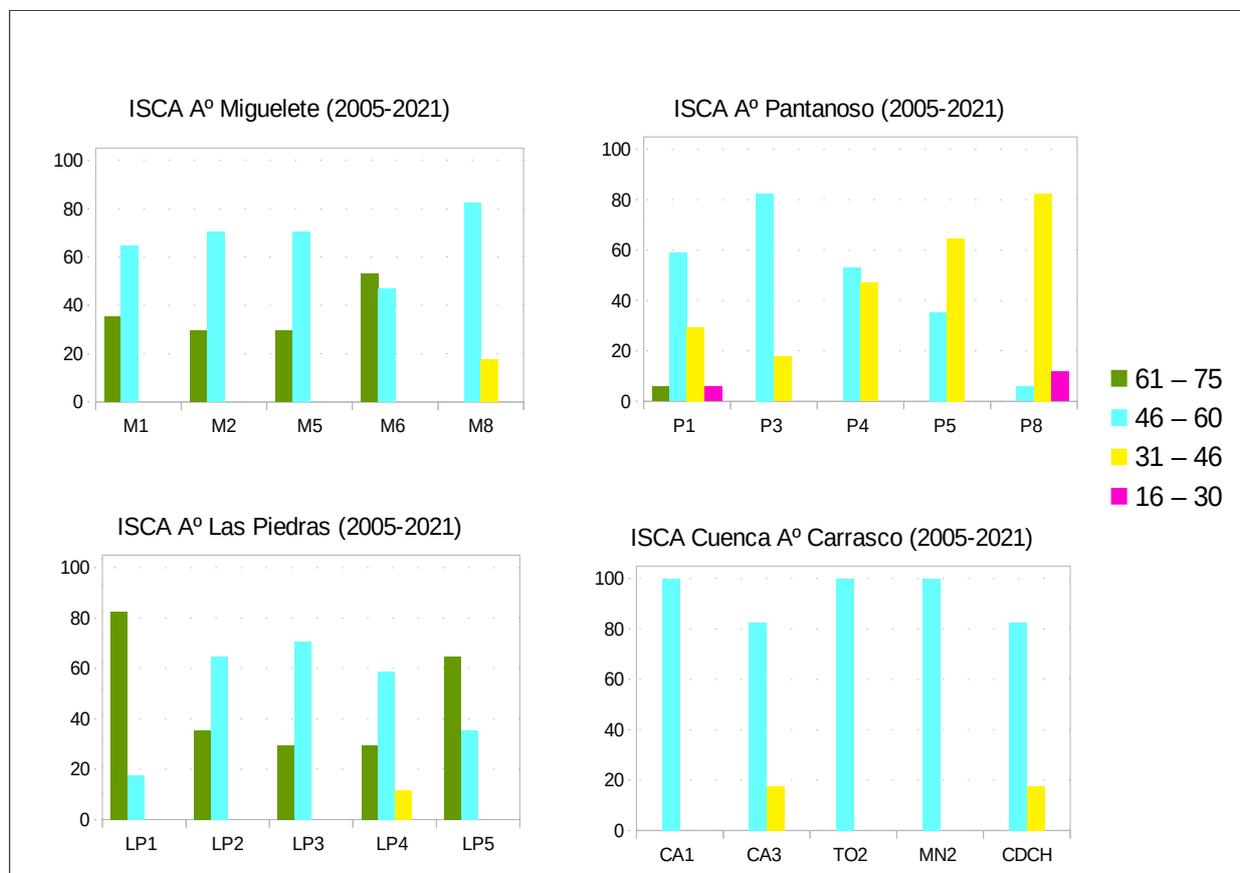
Figura 6.1. Porcentaje de ocurrencia de categorías según ISCA en Cuencas Mayores (2005-2021)

Las estaciones cuya calidad se ha visto más deteriorada en el período 2005-2021:

- Para el arroyo Miguelete la ubicada en su desembocadura en la bahía de Montevideo (M8), el 18% de las veces permaneció en la categoría de Aguas deterioradas, las demás veces su categoría fue superior (Aguas Brutas).

- Para el arroyo Pantanoso la estación P8 se clasificó como Aguas Deterioradas el 82% de las veces, incluso su categoría fue de Agua Residual Diluida el 12% de las veces y sólo en uno de los años del período (2010) se alcanzó la Categoría de Aguas Brutas. Además también se puede observar que para la estación P5 el porcentaje de ocurrencia en la categoría de Aguas Deterioradas alcanza el 65%, y el resto de las veces su categoría fue de Aguas Brutas.

- Para las estaciones de la cuenca del arroyo Carrasco, CA3 y CDCH se clasificaron en Aguas Deterioradas el 18% de las veces respectivamente y las demás veces su categoría fue de Aguas Brutas.

- Para las estaciones del arroyo Las Piedras, la estación LP4 se clasificó como Agua Deteriorada el 12% de las veces, siendo las demás veces de categorías superiores (Aguas Brutas e incluso Aguas Medias).
