PROGRAMA DE MONITOREO DE AGUA, Y SEDIMENTOS DE LOS HUMEDALES DEL RÍO SANTA LUCÍA INFORME ANUAL 2022

**Servicio de Evaluación de la Calidad y Control Ambiental
Gerencia de Gestión Ambiental
Departamento de Desarrollo Ambiental
Intendencia de Montevideo**

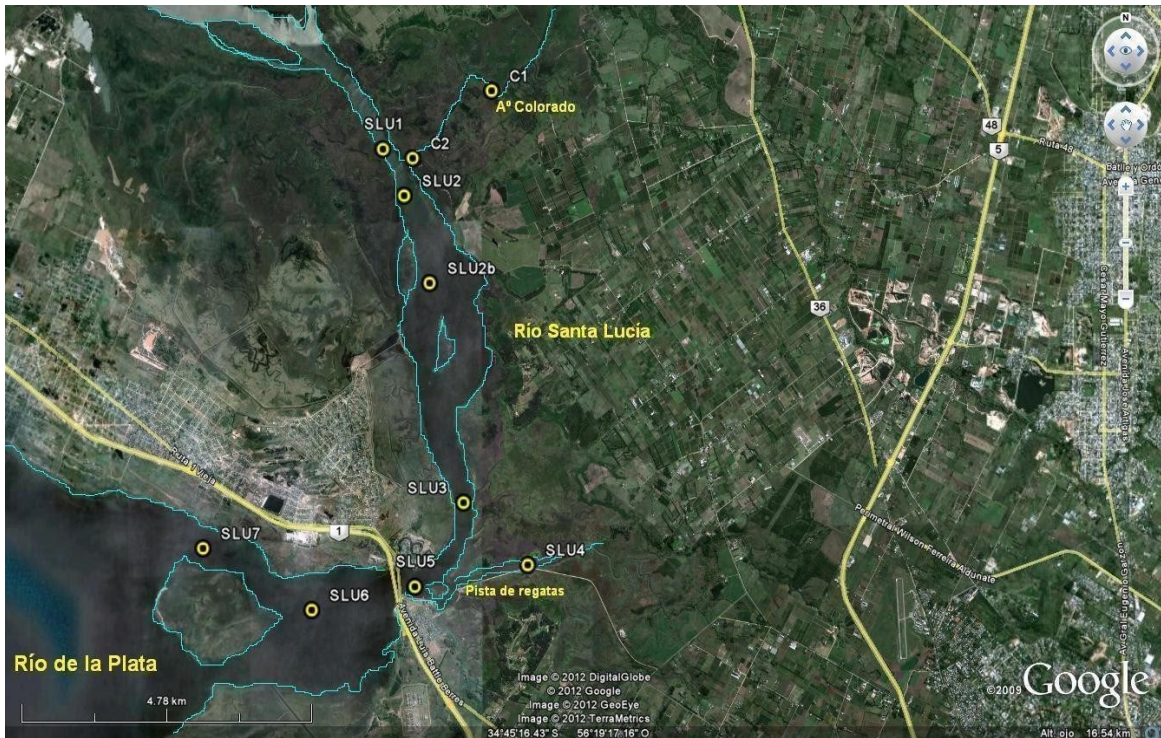
Figura 6. Estaciones de monitoreo de la cuenca del Río Santa Lucía (SLU: Santa Lucía, C: A° Colorado). Fuente: Google Earth®

Punto de muestreo	Coordenadas
C1	34° 42' 54.00"S 56° 20' 16.05"W
C2	34° 43' 27.68"S 56° 21' 7.38"W
SLU1	34° 43' 30.08"S 56° 21' 20.63"W
SLU2	34° 43' 46.45"S 56° 21' 13.00"W
SLU2b	34° 44' 30.40"S 56° 20' 56.70"W
SLU3	34° 46' 20.70"S 56° 20' 35.20"W
SLU4	34° 46' 52.10"S 56° 19' 53.70"W
SLU5	34° 47' 2.80"S 56° 21' 7.00"W
SLU6	34° 47' 14.30"S 56° 22' 14.00"W
SLU7	34° 46' 57.24"S 56° 23' 0.42"W

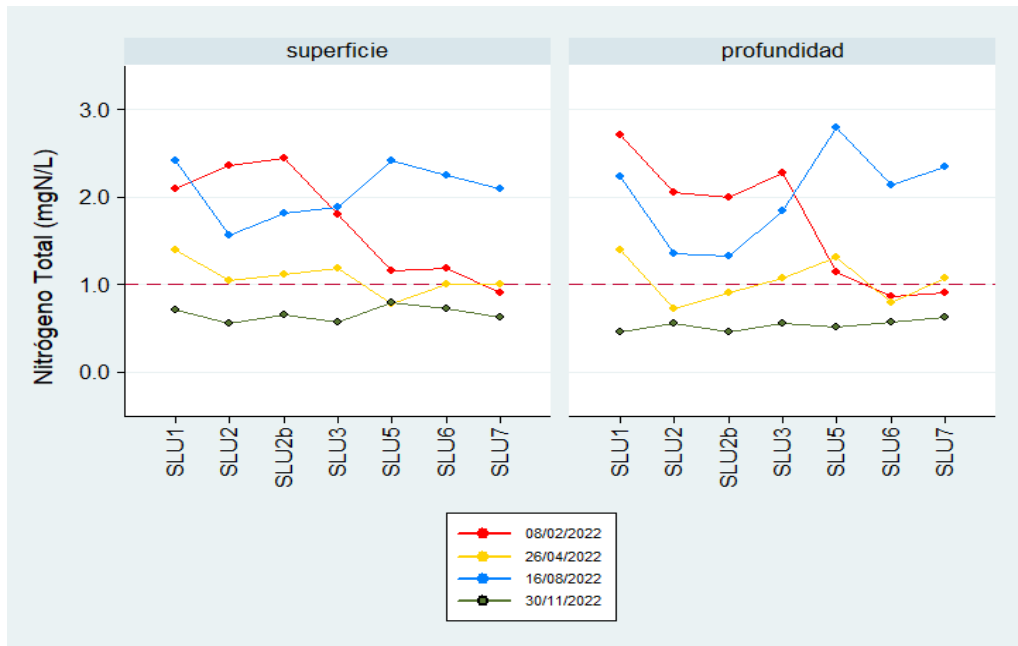
Figura 8. Nitrógeno Total río Santa Lucía en los muestreos del año 2022. La línea roja punteada representa el valor de 1,0 mg N/L, límite propuesto en la Mesa Técnica del Agua para cursos mayores a orden 3.

Durante el año 2022 las concentraciones más bajas de nitrógeno total se observaron en el Río Santa Lucía durante los muestreos realizados en noviembre, y también en algunos sitios durante el mes de abril. En contraste con esto, los meses de febrero y agosto mostraron la mayoría de los valores por encima del límite propuesto para estos niveles de nitrógeno.

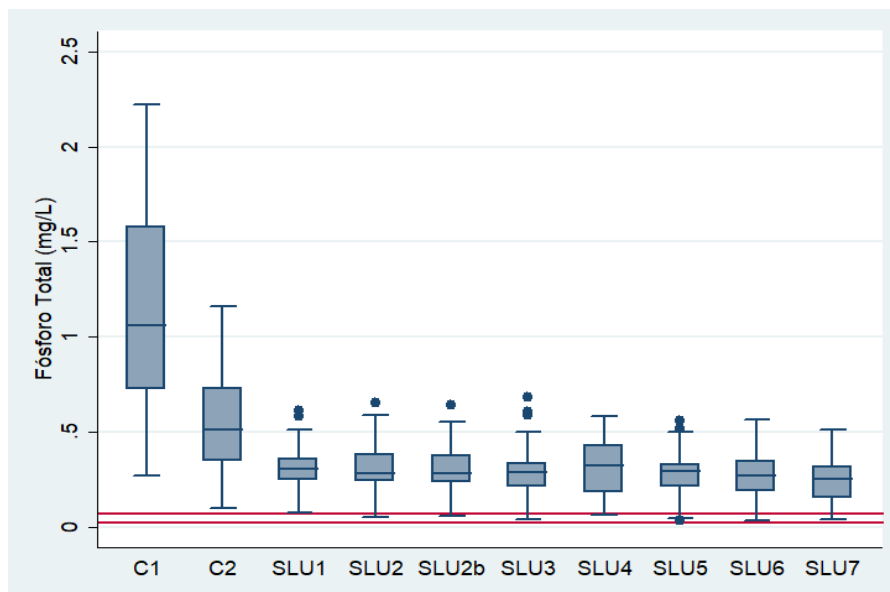
Figura 13. Fósforo Total río Santa Lucía y afluentes en todos los muestreos 2009-2022. La línea roja inferior representa el valor de 0,025mg/L, límite establecido en el Decreto 253/79 para la Clase 3 y la línea roja superior representa el valor de 0,07 mg/L, límite propuesto en la Mesa Técnica del Agua para cursos mayores a orden 3.

Durante el año 2022, se encontró que la concentración de fósforo total en el Río Santa Lucía y sus afluentes superó significativamente los límites establecidos en el Decreto 253/79 para la

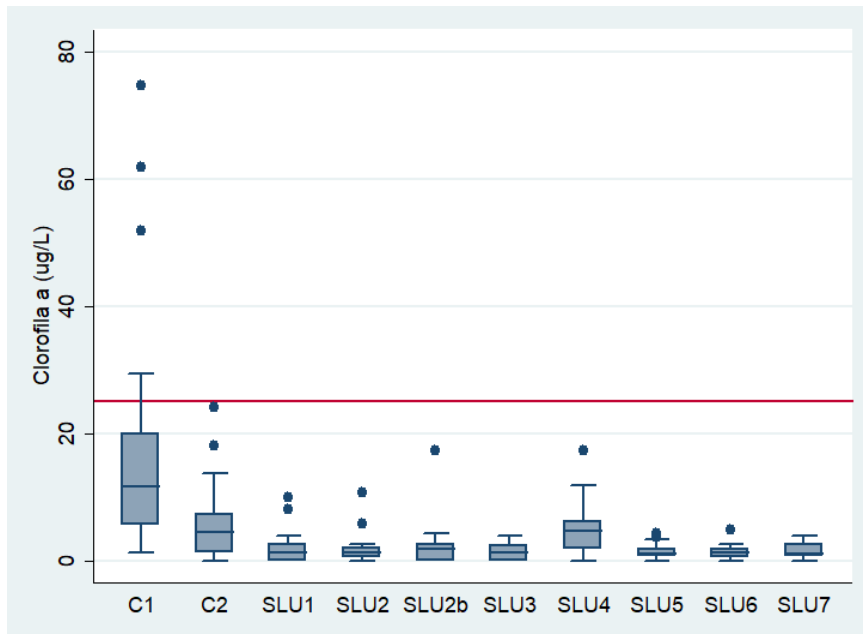
Figura 16. Clorofila a río Santa Lucía y afluentes en todos los muestreos 2009-2022. La línea roja representa el valor de 25 µg/L, límite propuesto en la Mesa Técnica del Agua para cursos mayores a orden 3.

Durante todo el año 2022, se registraron valores de clorofila a en el Río Santa Lucía que se

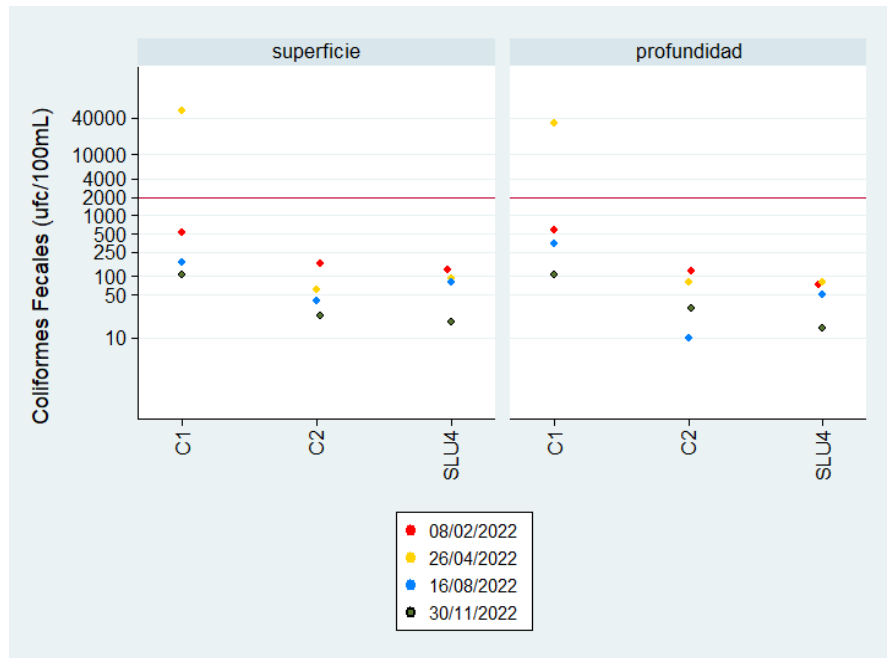
Figura 18. Coliformes Fecales en en los Afluentes del río Santa Lucía en los muestreos del año 2022. La línea roja indica el valor máximo (2000 ufc/100mL) límite establecido en el Decreto 253/79 para la Clase 3.

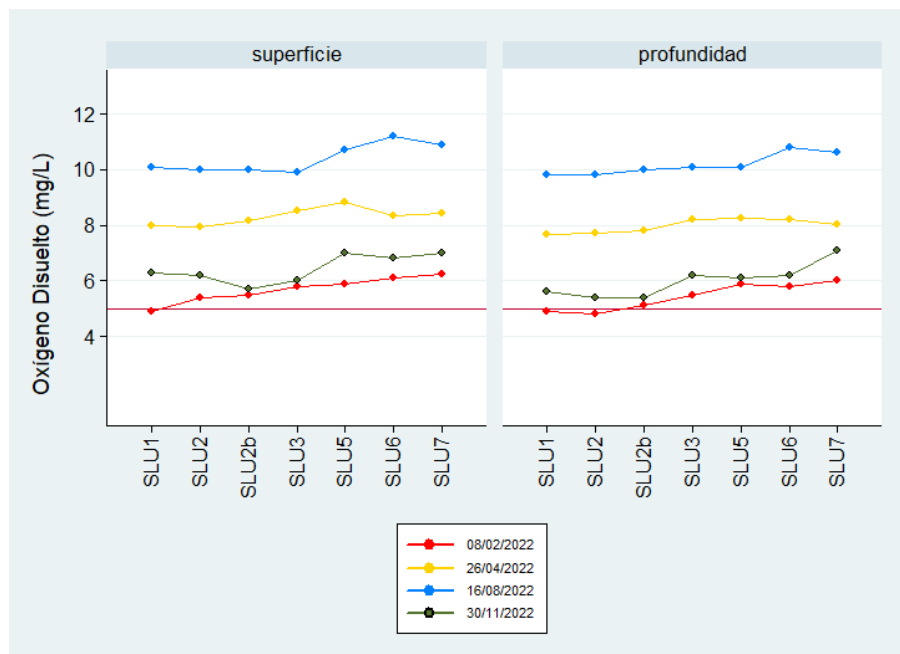
Figura 20. Oxígeno Disuelto en río Santa Lucía en los muestreos del año 2022. La línea roja indica el valor mínimo (5 mg/L) límite establecido en el Decreto 253/79 para la Clase 3.

Durante el año 2022, la gran mayoría de los valores de oxígeno registrados en los muestreos del Río Santa Lucía y sus afluentes se mantuvieron dentro de los límites establecidos por la

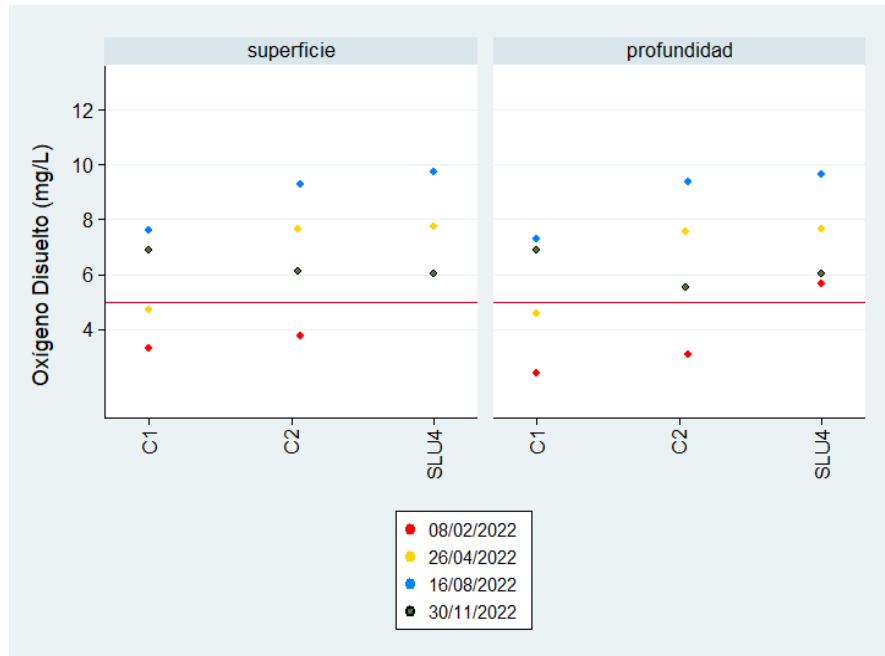
Figura 21. Oxígeno Disuelto en Afluentes del río Santa Lucía en los muestreos del año 2022. La línea roja indica el valor mínimo (5 mg/L) límite establecido en el Decreto 253/79 para la Clase 3.

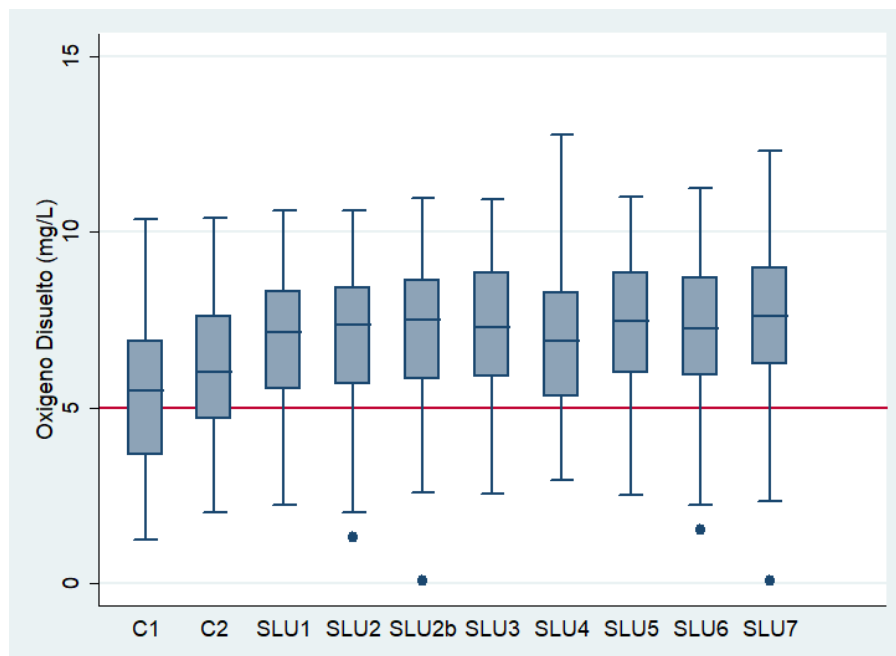
Figura 22. Oxígeno Disuelto en río Santa Lucía y Afluentes en todos los muestreos 2009 - 2022. La línea roja indica el valor mínimo (5 mg/L), límite establecido en el Decreto 253/79 para la Clase 3.

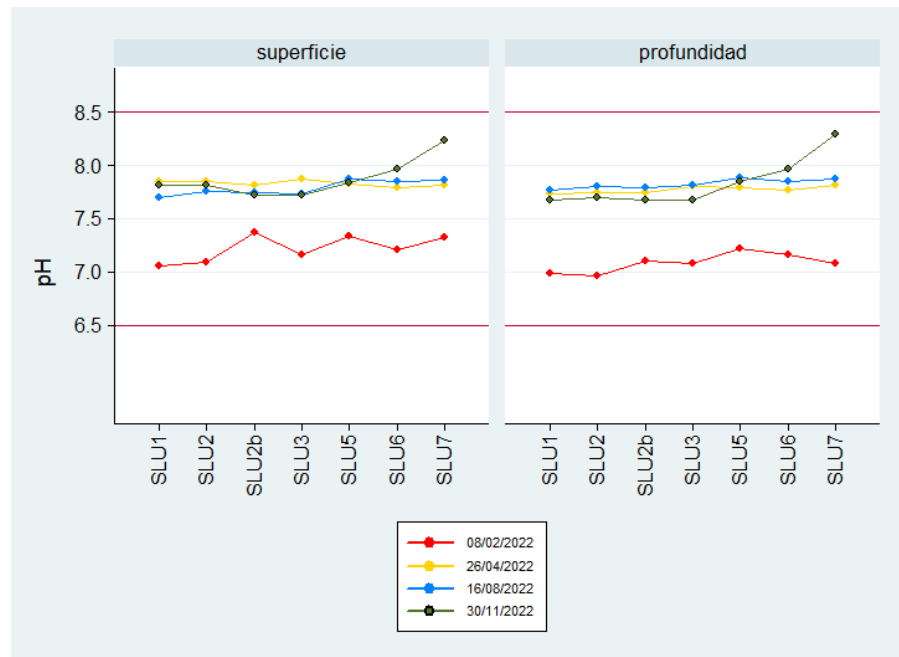
Figura 23. pH en río Santa Lucía en los muestreos del año 2022. Las líneas rojas indican el valor mínimo (6,5) y el máximo (8,5), límites establecidos en el Decreto 253/79 para la Clase 3.

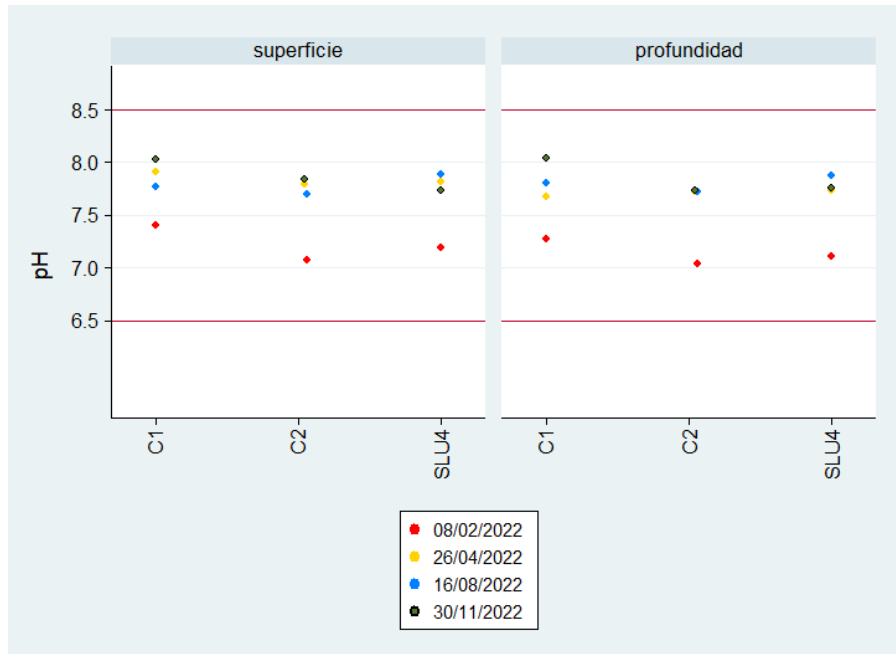
Figura 24. pH en Afluentes del río Santa Lucía en los muestreos del año 2022. Las líneas rojas indican el valor mínimo (6,5) y el máximo (8,5), límites establecidos en el Decreto 253/79 para la Clase 3.

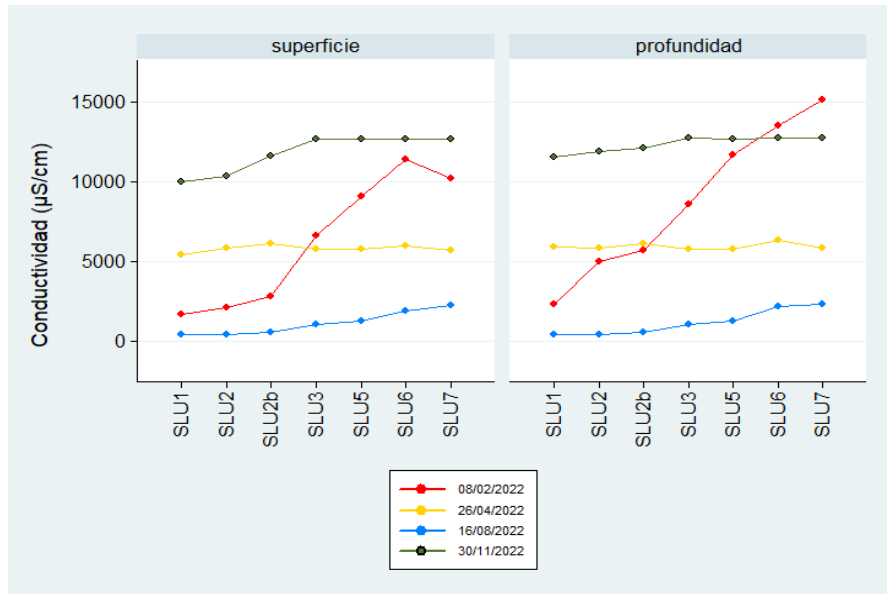
Figura 26. Conductividad en río Santa Lucía en los muestreos del año 2022.

La conductividad del agua en el Río Santa Lucía muestra una tendencia creciente a medida que

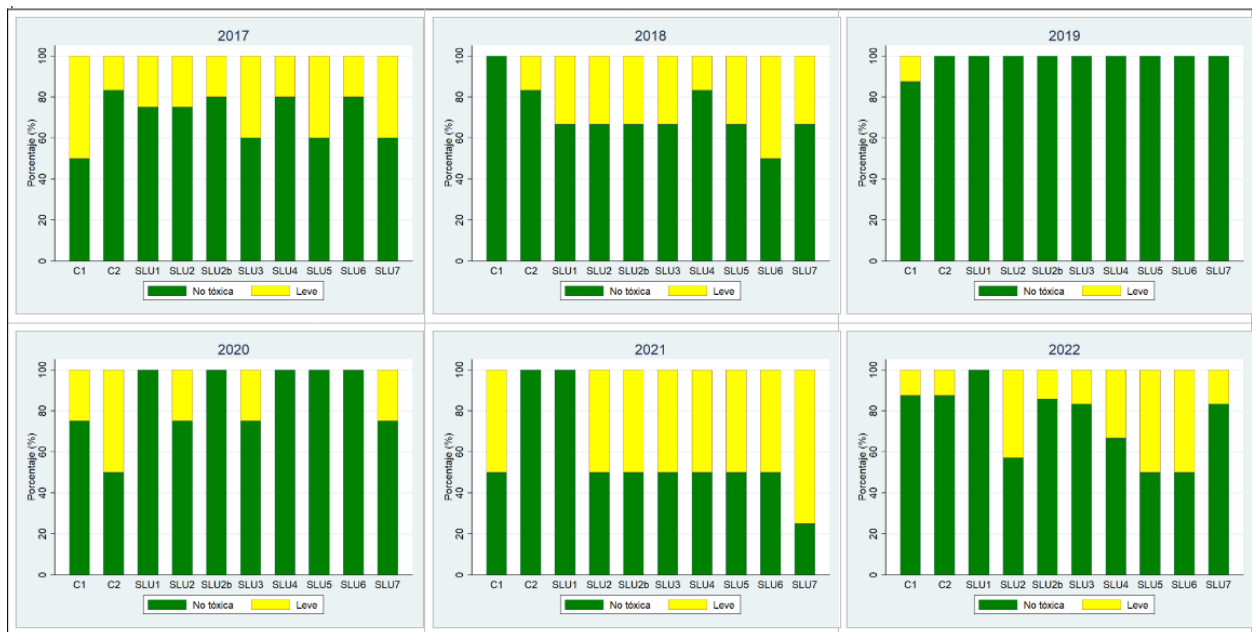
Figura 33. Distribución de la categoría toxicológica en el bioensayo de *D. magna* en agua para cada sitio de muestreo y por año.

Particularmente, en los años 2020 a 2022 se presentaron eventos de intrusión salina que pueden ser los responsables de los efectos leves registrados. En tal sentido los valores de toxicidad de 2022 no superan el umbral de 1,1 UT en ninguna de las muestras.

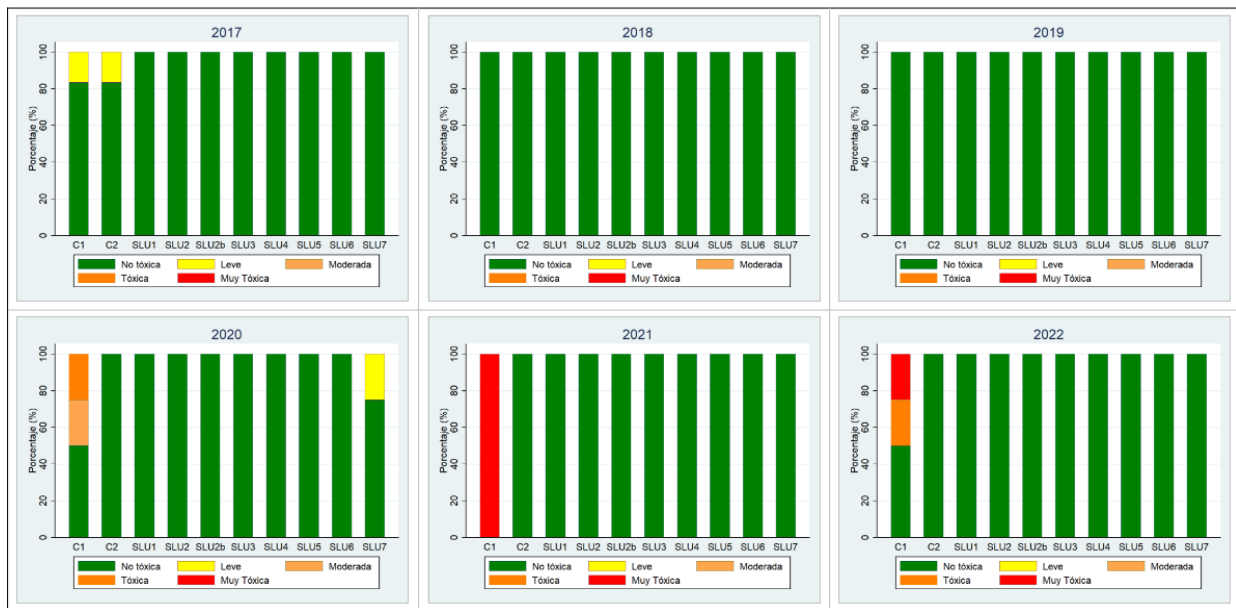
Figura 34. Distribución de la categoría toxicológica en el bioensayos de *H. attenuata* en agua para cada sitio de muestreo y por año.

Se muestran los análisis de las muestras del humedal con el ensayo de Hydra para el periodo 2017 a 2022. Los resultados para Hydra son semejantes a los de Daphnia en el sentido de que predominan los valores no tóxicos (Figura 34). Sin embargo, se observan con muy baja frecuencia resultados de toxicidad moderada a muy tóxicos que particularmente predominan en el sitio C1. En los años 2020 y 2022 los mayores niveles de toxicidad se dan en dicho sitio del arroyo Colorado (Figura 2).
