PROGRAMA DE MONITOREO DE CUERPOS DE AGUA DE MONTEVIDEO

INFORME ANUAL 2018

Servicio de Evaluación de la Calidad y Control Ambiental

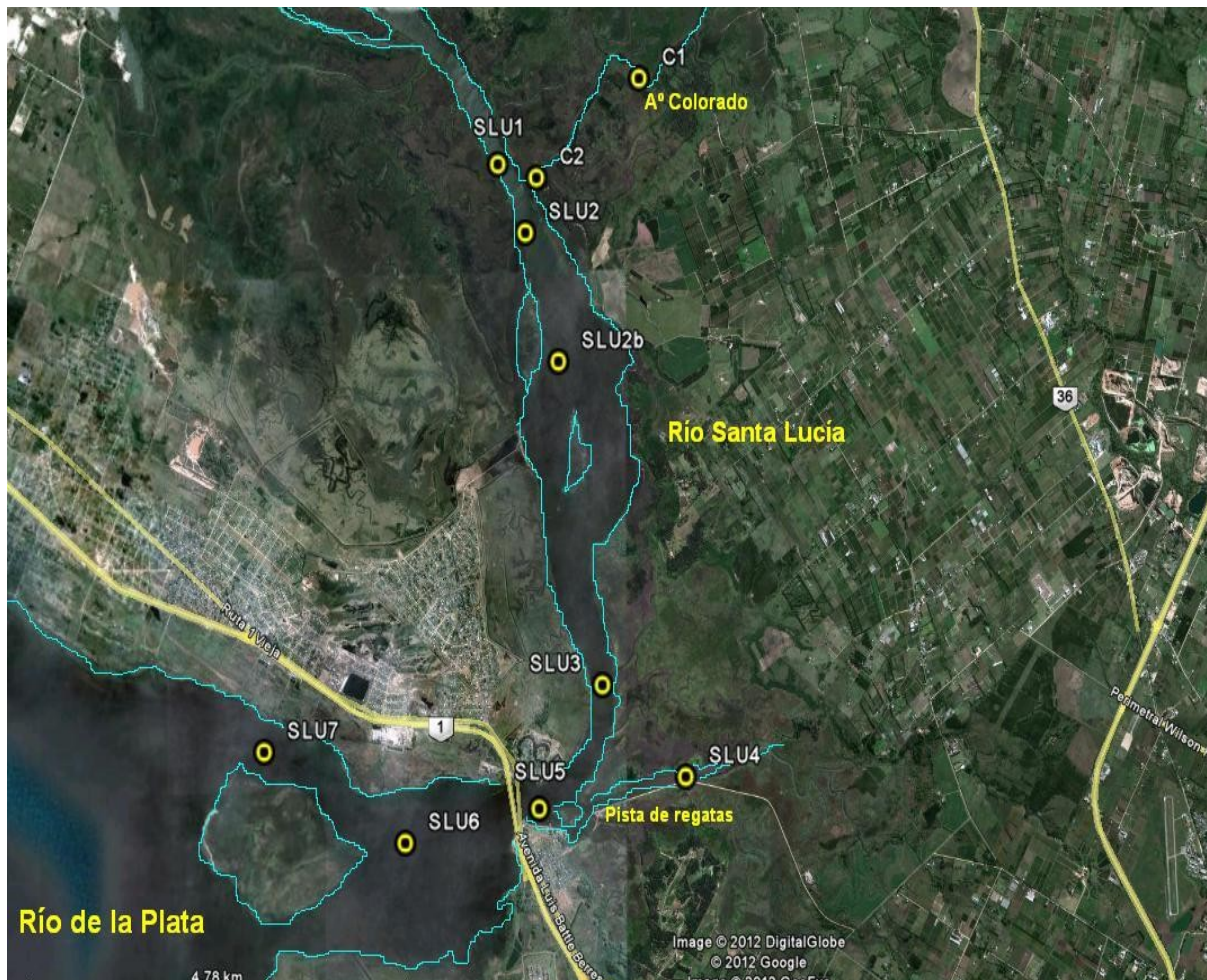
- **Cuenca Baja del Río Santa Lucía y humedales asociados:** se realizaron 4 campañas de monitoreo en 10 estaciones de muestreo, 8 correspondientes al Río Santa Lucía (SLU) y 2 estaciones en uno de sus tributarios (arroyo Colorado, C1 y C2) como se muestra en la figura 4.2.

Figura 4.2. Puntos de muestreo sobre el Río Santa Lucía y tributario (A° Colorado). Fuente: Google Earth®

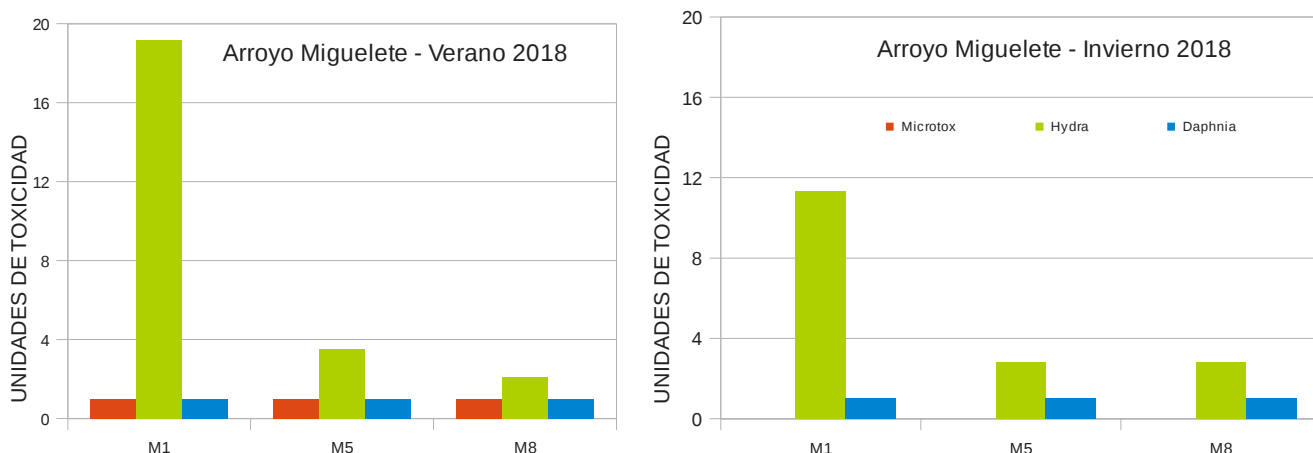
Como puede observarse de las especies expuestas, la única que muestra toxicidad en grado relevante es la *H. attenuata*, alcanzando valores de muy tóxico para el punto M1 en ambas temporadas. A continuación se presentan los valores mediante gráficos de barras (Figura 6.1.2).

Figura 6.1.2. Representación gráfica de UT en el Arroyo Miguelete

Se observa que para ambas temporadas la toxicidad va disminuyendo en el sentido del curso, alcanzando los mayores niveles durante el verano.

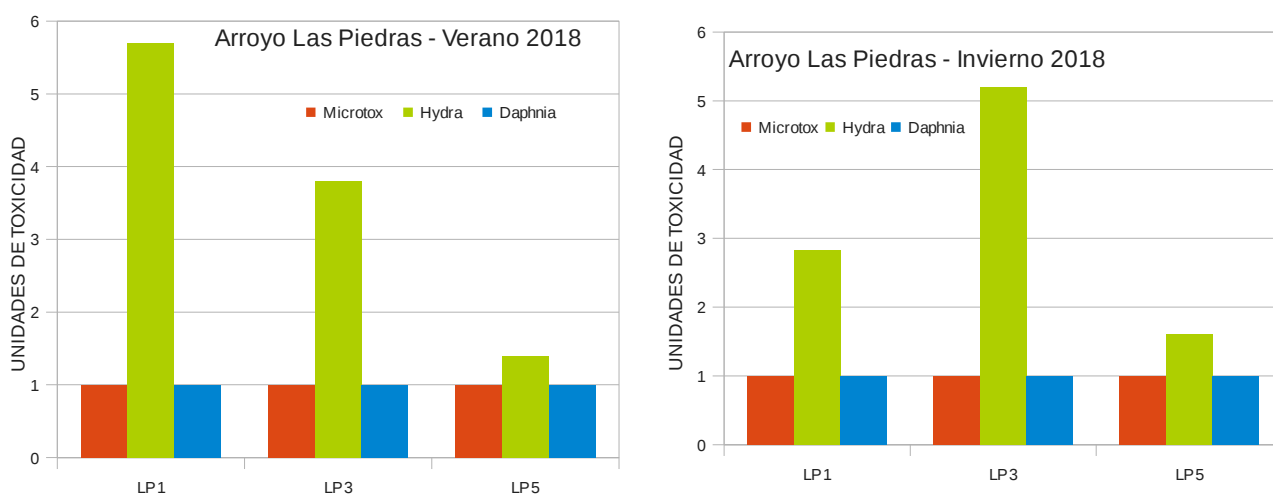
A continuación se presentan los valores mediante gráficos de barras (Figura 6.3.2).

Figura 6.3.2 Representación gráfica de UT en el Arroyo Las Piedras

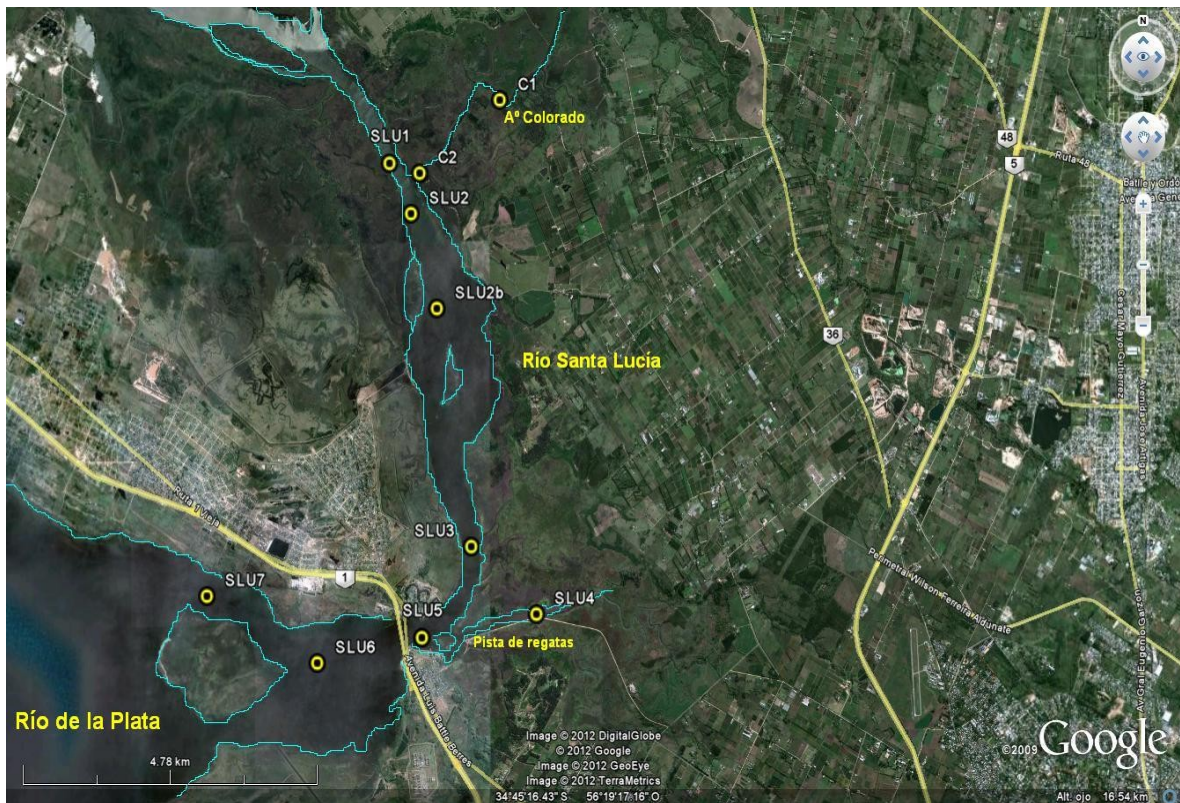
Para el diseño de muestreo se tomó como base el curso principal del Río Santa Lucía en su tramo inferior y desembocadura, dos puntos sobre el A° Colorado (C1 y C2) y un punto en la pista de regatas (SLU4), alcanzando actualmente 10 estaciones de muestreo (Figura 6.6.6)

Figura 6.6.6 Estaciones de monitoreo de la cuenca del Río Santa Lucía (SLU: Santa Lucía, C: A° Colorado). Fuente: Google Earth®.

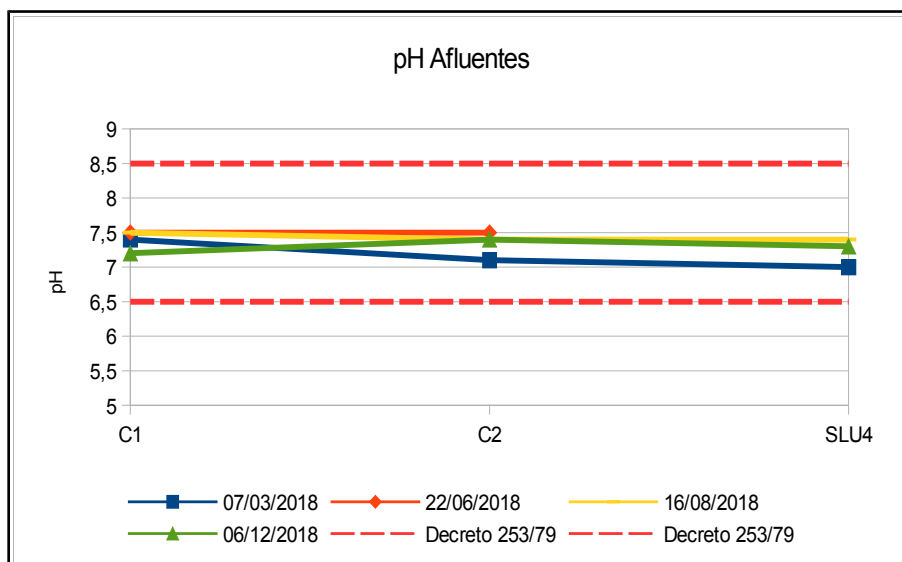
Figura 6.6.18. pH en río Santa Lucía (2018). Las líneas rojas punteadas indican los valores mínimo (6,5) y el máximo (8,5) establecidos en el Decreto 253/79 para la Clase 3.

Figura 6.6.19. pH en afluentes del río Santa Lucía (2018). Las líneas rojas punteadas indican los valores mínimo (6,5) y el máximo (8,5) establecidos en el Decreto 253/79 para la Clase 3.

Todos los muestreos, tanto del río Santa Lucía como sus afluentes, los valores de pH se encuentran dentro de los límites establecidos en el Decreto 253/79 para la Clase 3.
