**Intendencia
de Montevideo**

PROGRAMA DE MONITOREO DE CUERPOS DE AGUA DE MONTEVIDEO

INFORME ANUAL 2019

Servicio de Evaluación de la Calidad y Control Ambiental

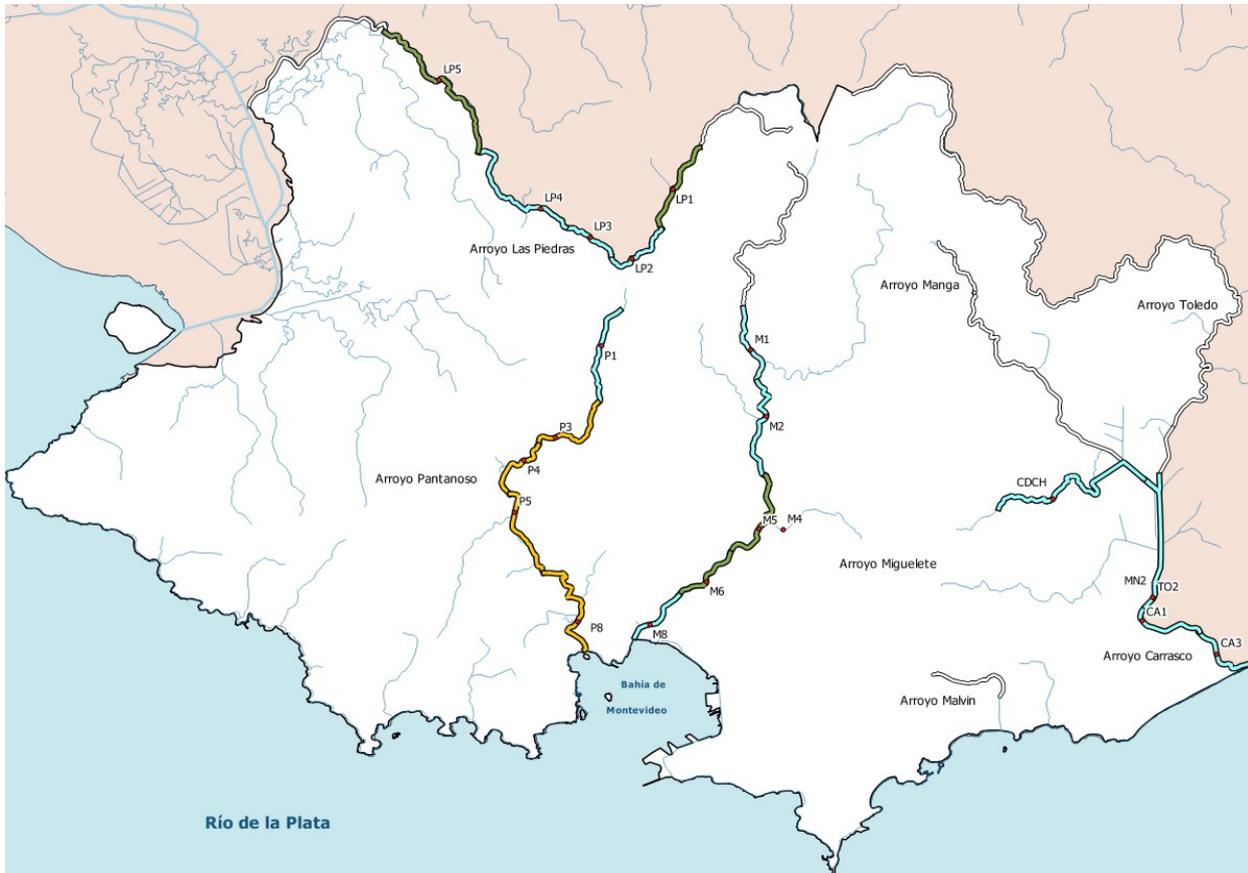
En la figura 2.1 se presenta un mapa de los cursos principales de Montevideo, coloreados según las Categorías del índice ISCA anual.

Figura 2.1. Mapa con tramos de los Cursos principales según Categorías del Índice ISCA, año 2019.

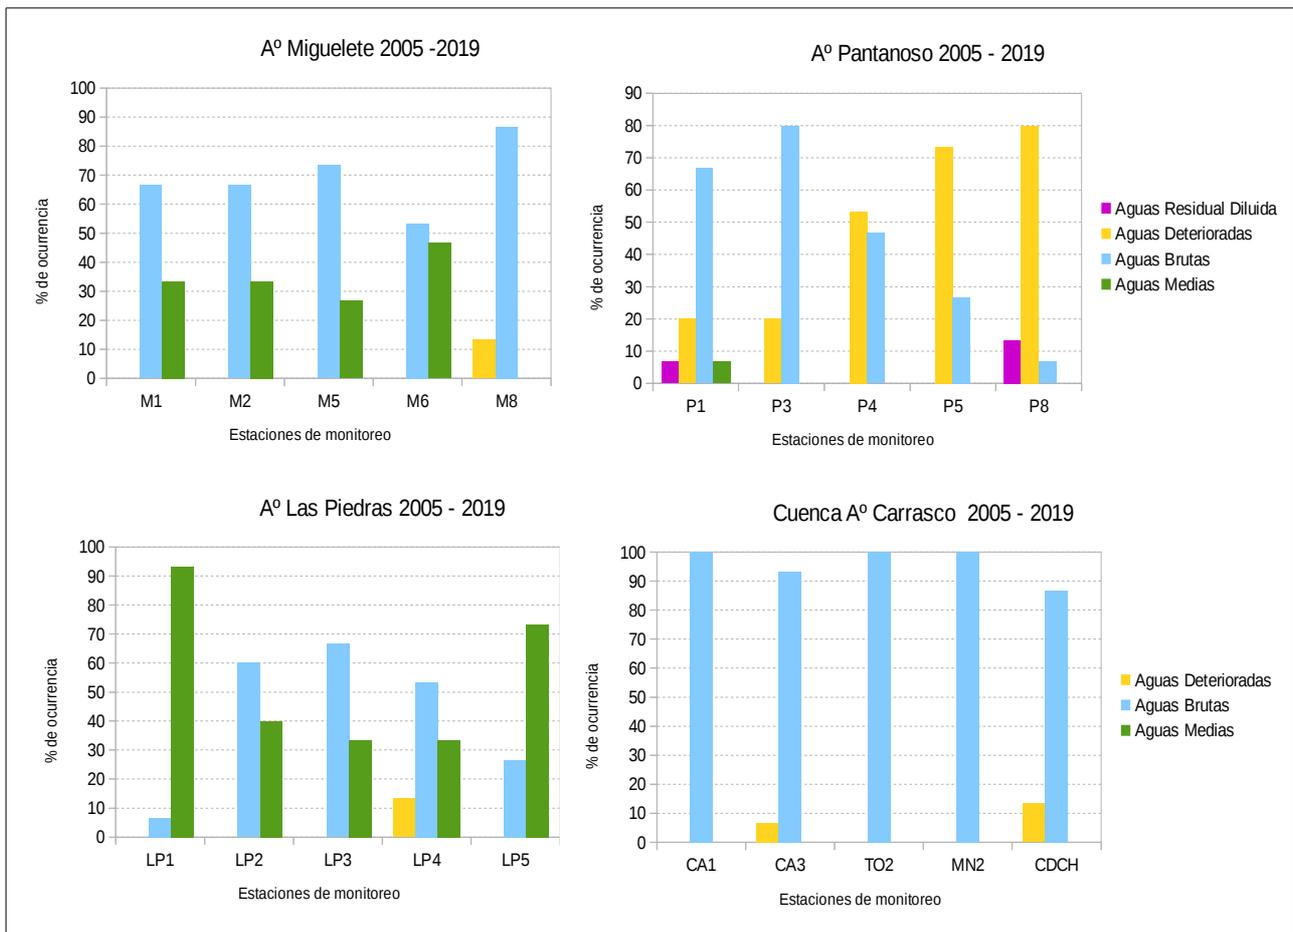
A continuación en la figura 2.2 se muestra el porcentaje de ocurrencia en cada rango de calidad para cada estación de monitoreo de los cursos principales, en el período comprendido entre los años 2005 – 2019.

Figura 2.2. Tendencias de calidad según Índice ISCA para cada cuenca principal - periodo 2005 a 2019.

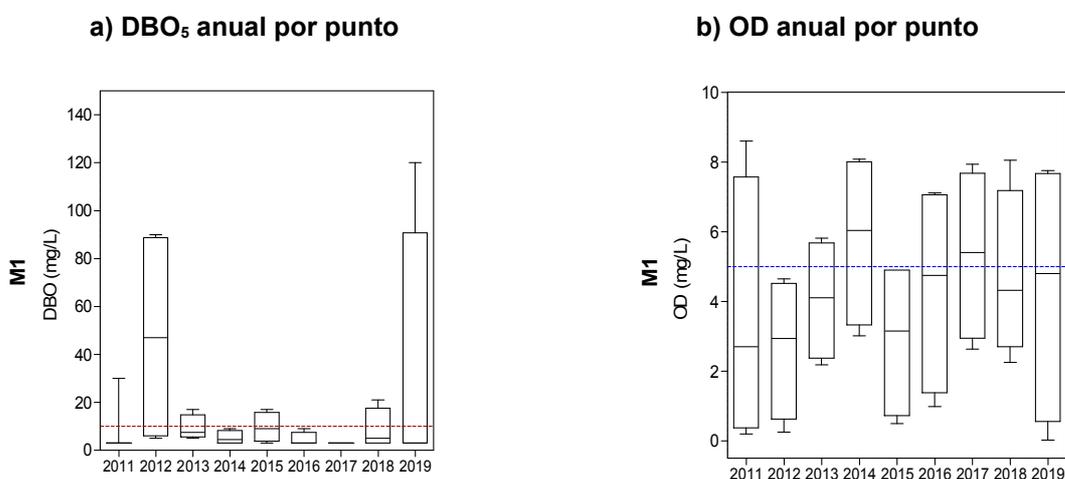
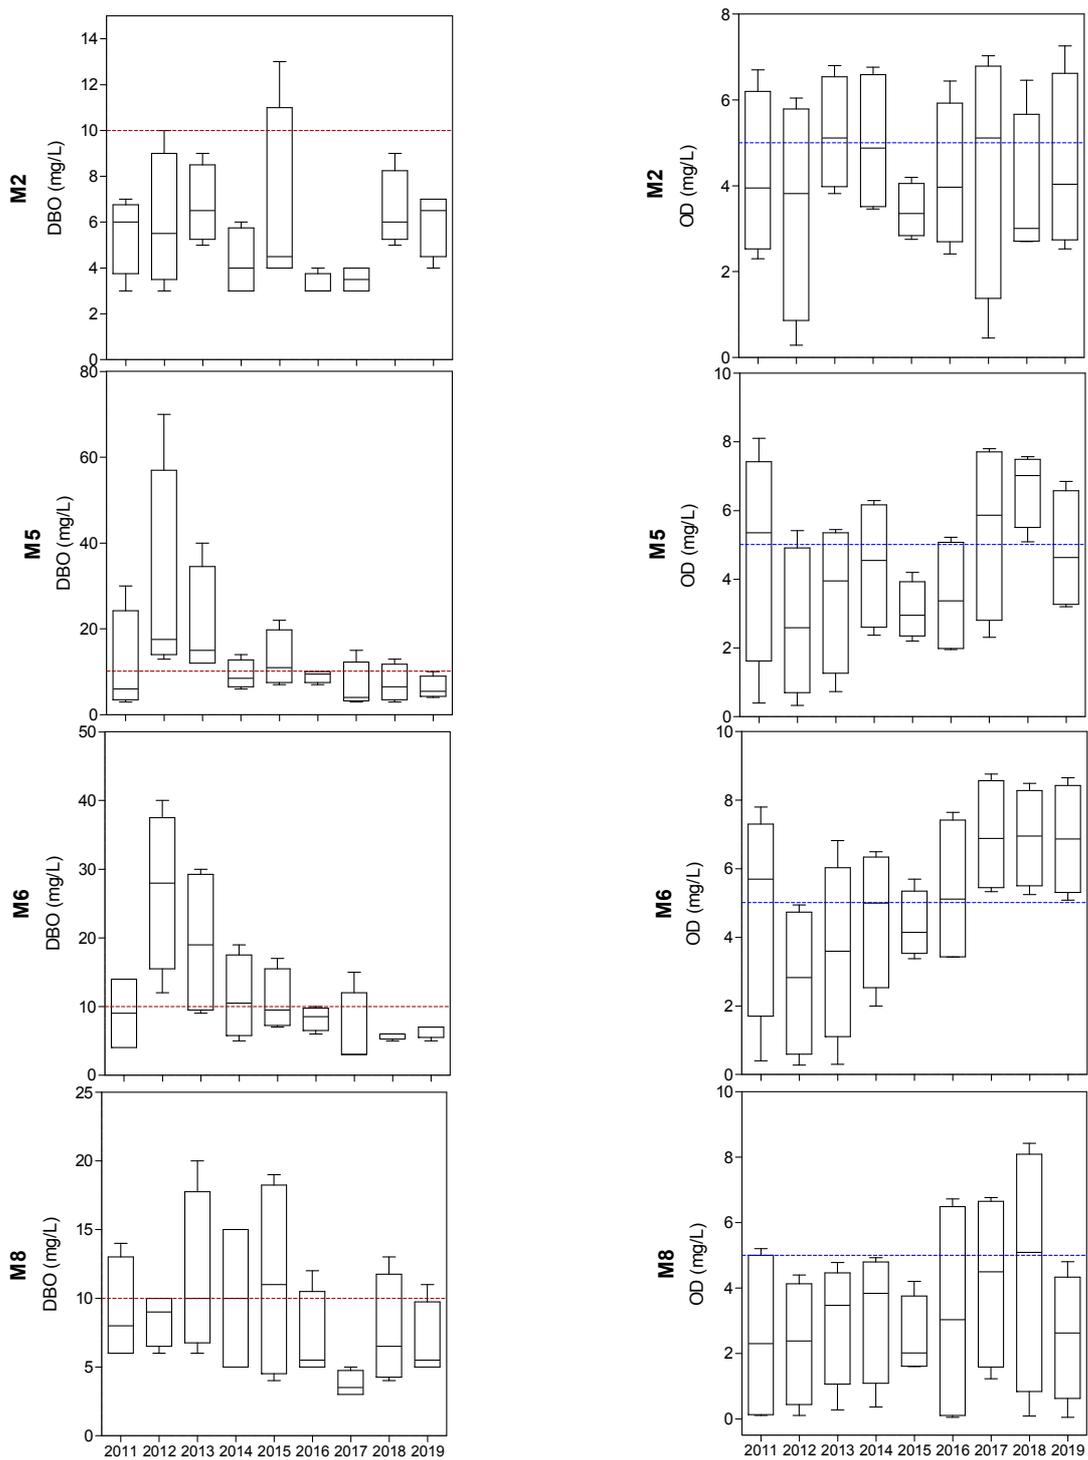
A continuación, en las figuras 6.1.2 y 6.1.3, se puede observar para el período 2011 – 2019, la variación de los parámetros OD, DBO₅, Fósforo y Nitrógeno total, para cada estación de monitoreo.

Figura 6.1.2. Datos históricos del A° Miguelete (período 2011 al 2019), para los parámetros DBO₅ (a) y OD (b). En todas las gráficas se indica con una línea punteada roja los límites máximos para DBO₅ y con línea punteada azul los límites mínimos de OD. según decreto 253/79 clase 3.

Al igual que el años anteriores, durante el año 2019 se observaron valores de fósforo total y nitrógeno total superiores a los límites de las normativas en todas las estaciones de monitoreo. Se observan además valores puntuales de coliformes fecales superiores a los establecidos en la norma vigente, en las estaciones M4, M5 y M6 en todos los muestreos. Se destaca que la estación M4 está ubicada en la cañada Casavalle (canalizada en su mayor parte) y recibe el aporte de algunas zonas sin saneamiento así como vertimientos desde los aliviaderos de la red de saneamiento.

Por otro lado para el parámetro DBO₅ sólo se registraron 2 incumplimientos durante el 2019: en M1 y M8 en el muestreo realizado el 30 de enero.

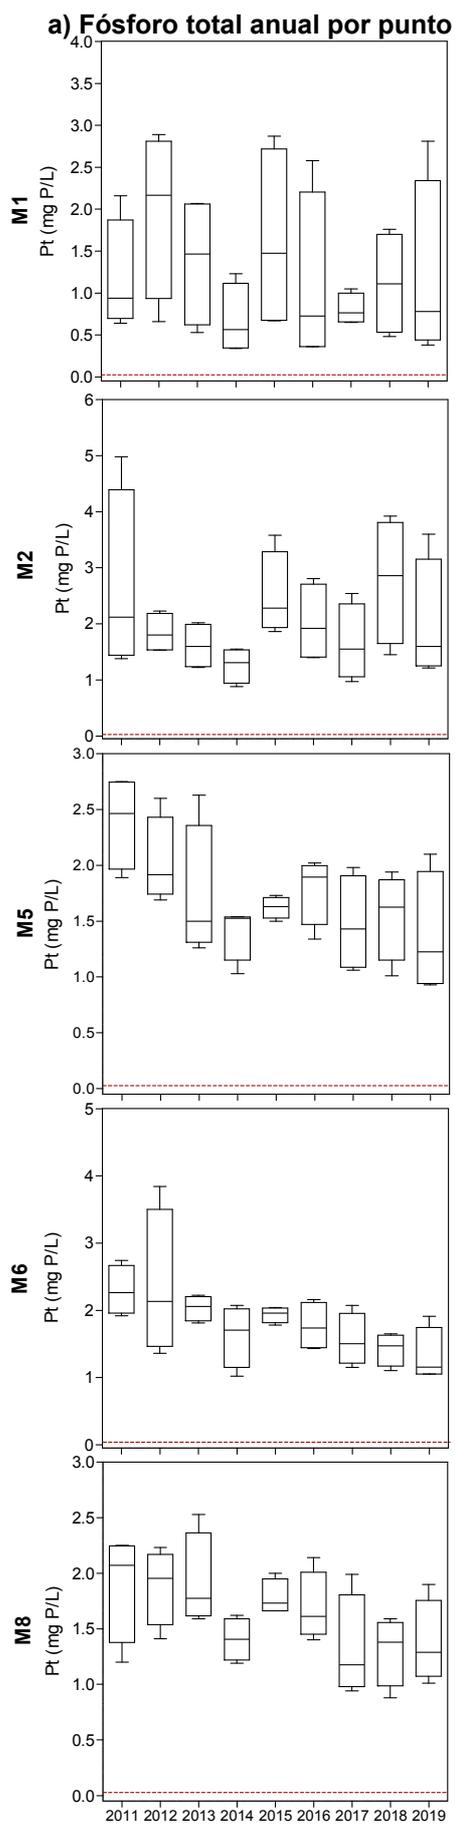
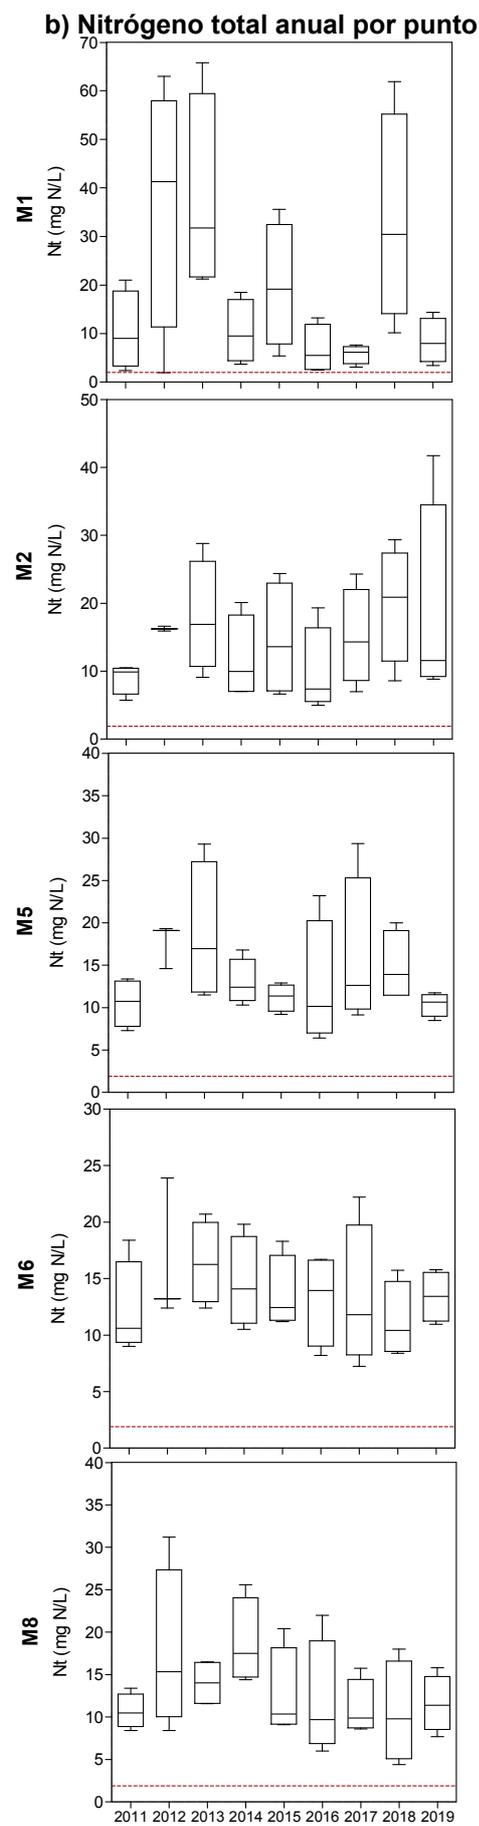
Figura 6.1.3. Datos históricos del A° Miguelete (período 2011 al 2019), para los parámetros fósforo total (a) y nitrógeno total (b). En todas las gráficas se indica con una línea punteada roja, el límite máximo para el

parámetro Fósforo total según decreto 253/79 clase 3, y el parámetro Nitrógeno total según USEPA, 2016.

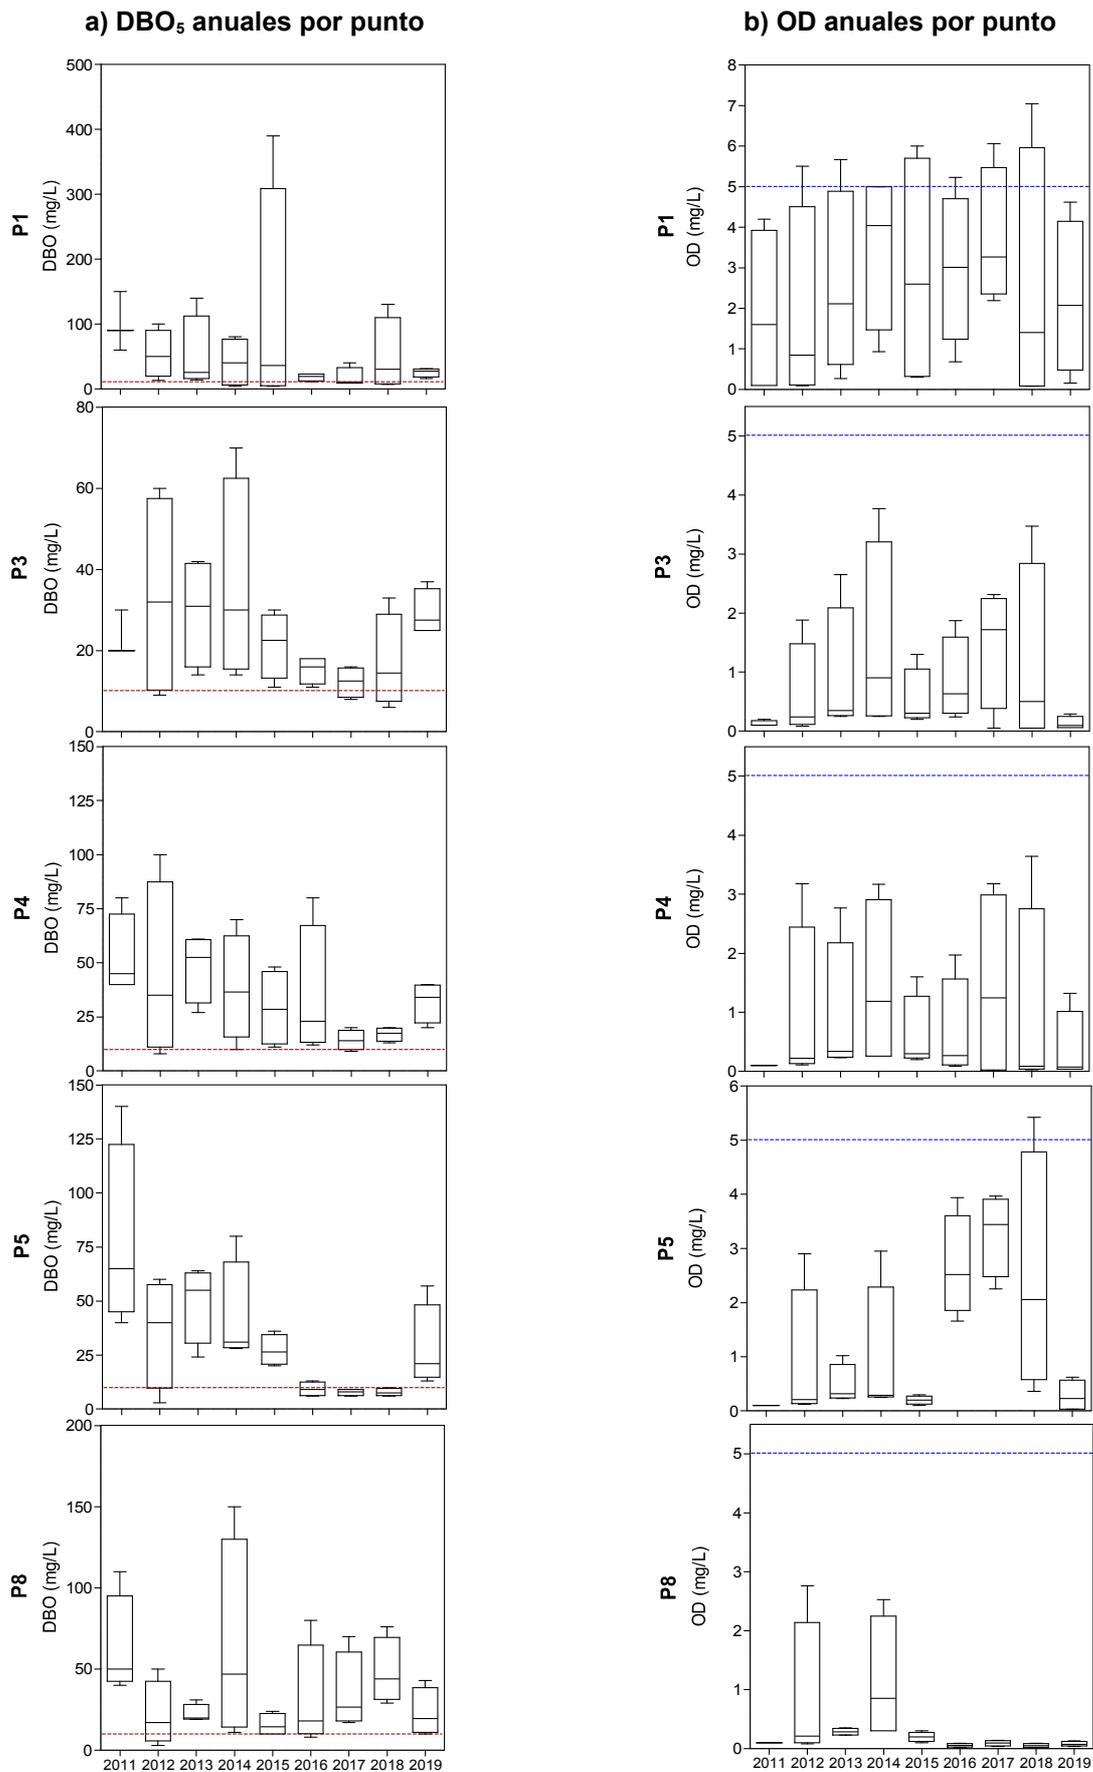
A continuación, en las figuras 6.2.2 y 6.2.3, se puede observar para el período 2011 – 2019, la variación de los parámetros OD, DBO₅, Fósforo y Nitrógeno total, para cada estación de monitoreo.

Figura 6.2.2. Datos históricos del A° Pantanoso (período 2011 al 2019), para los parámetros DBO₅ (a) y OD (b). En todas las gráficas se indica con una línea punteada roja los límites máximos para DBO₅ y con línea punteada azul los límites mínimos de OD. Todos los parámetros según decreto 253/79 clase 3.

En el año 2019 todos los parámetros analizados incumplen con los límites establecidos en las normativas nacionales e internacionales de referencia; sólo se registró en octubre, un valor de cumplimiento para DBO₅ en la estación P8. Cabe señalar que este curso sufre una continua presión de vertimientos de residuos sólidos, así como descargas de aguas residuales, provenientes en general de los asentamientos ubicados en sus márgenes; estos factores contribuyen en gran medida al deterioro de la calidad del agua.

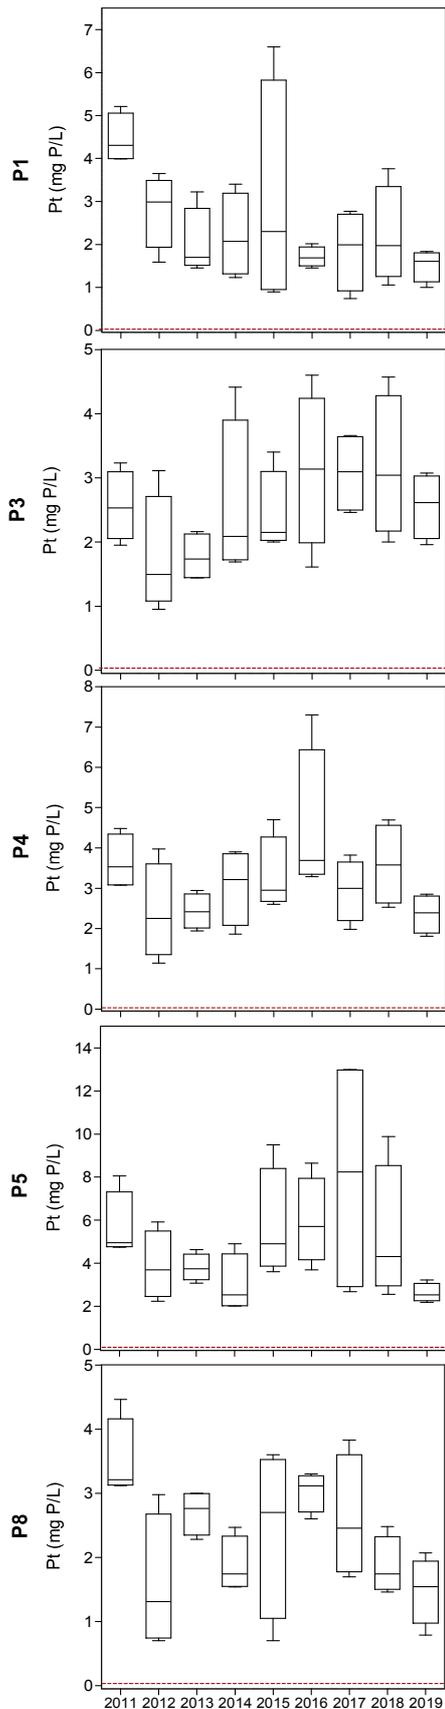
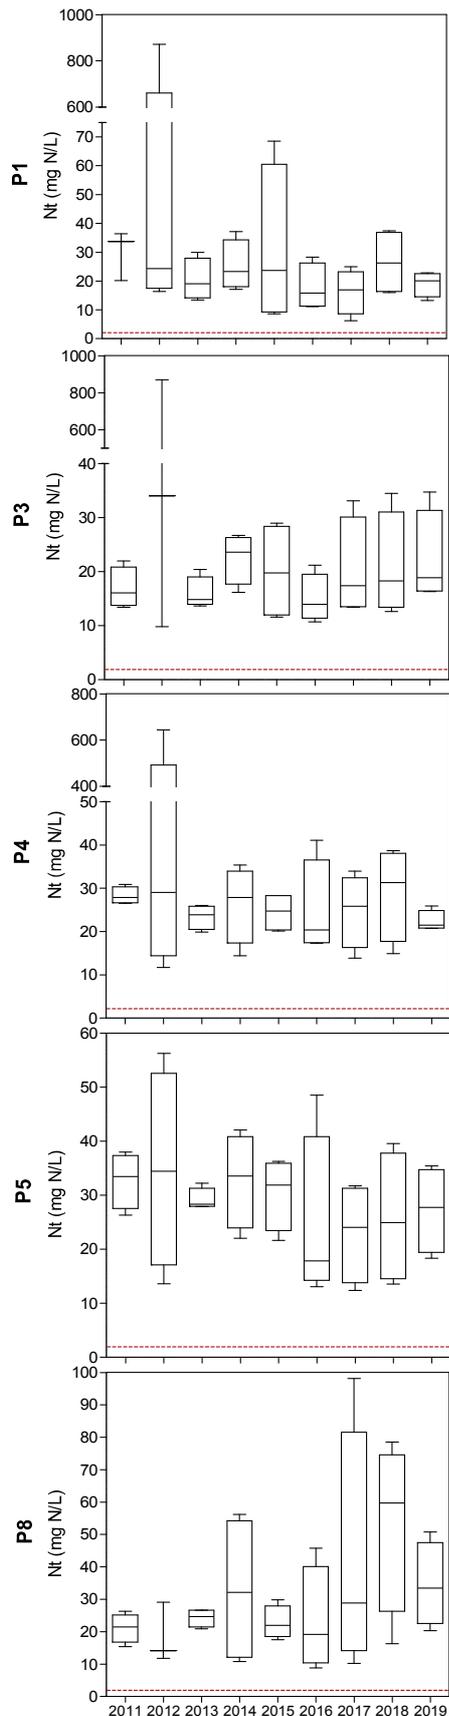
a) Fósforo total anual por punto

b) Nitrógeno total anual por punto

Figura 6.2.3. Datos históricos del A° Pantanoso (período 2011 al 2019), para los parámetros fósforo total (a) y nitrógeno total (b). En todas las gráficas se indica con una línea punteada roja, el límite máximo para el parámetro Fósforo total según decreto 253/79 clase 3, y el parámetro Nitrógeno total según USEPA (2016)

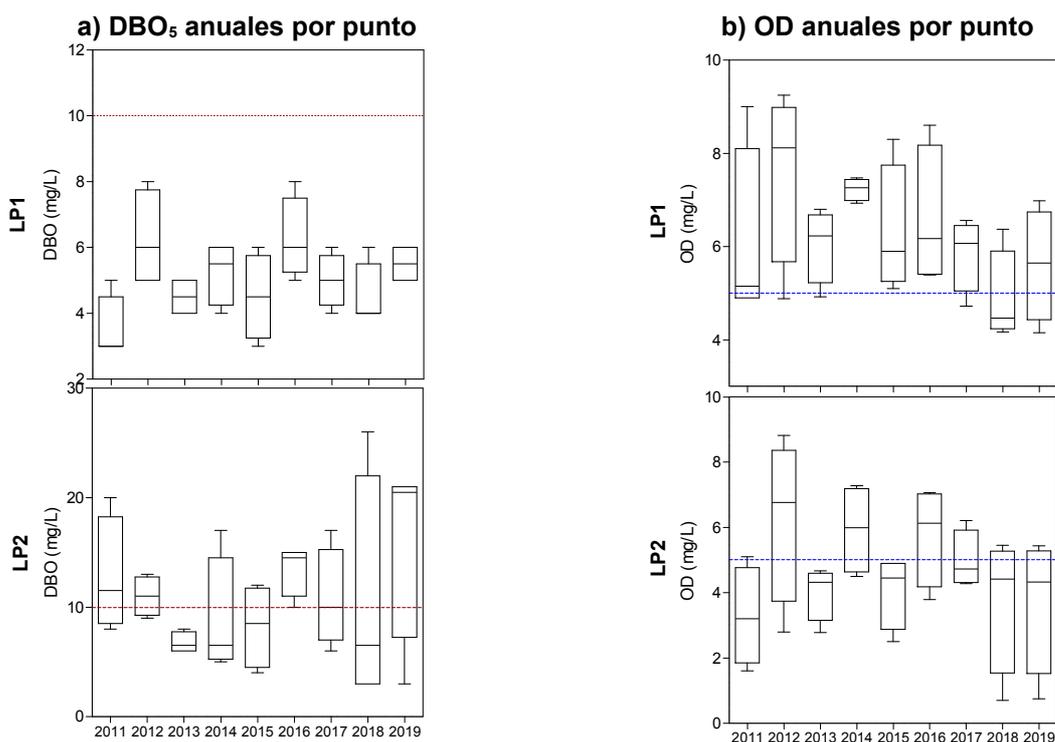
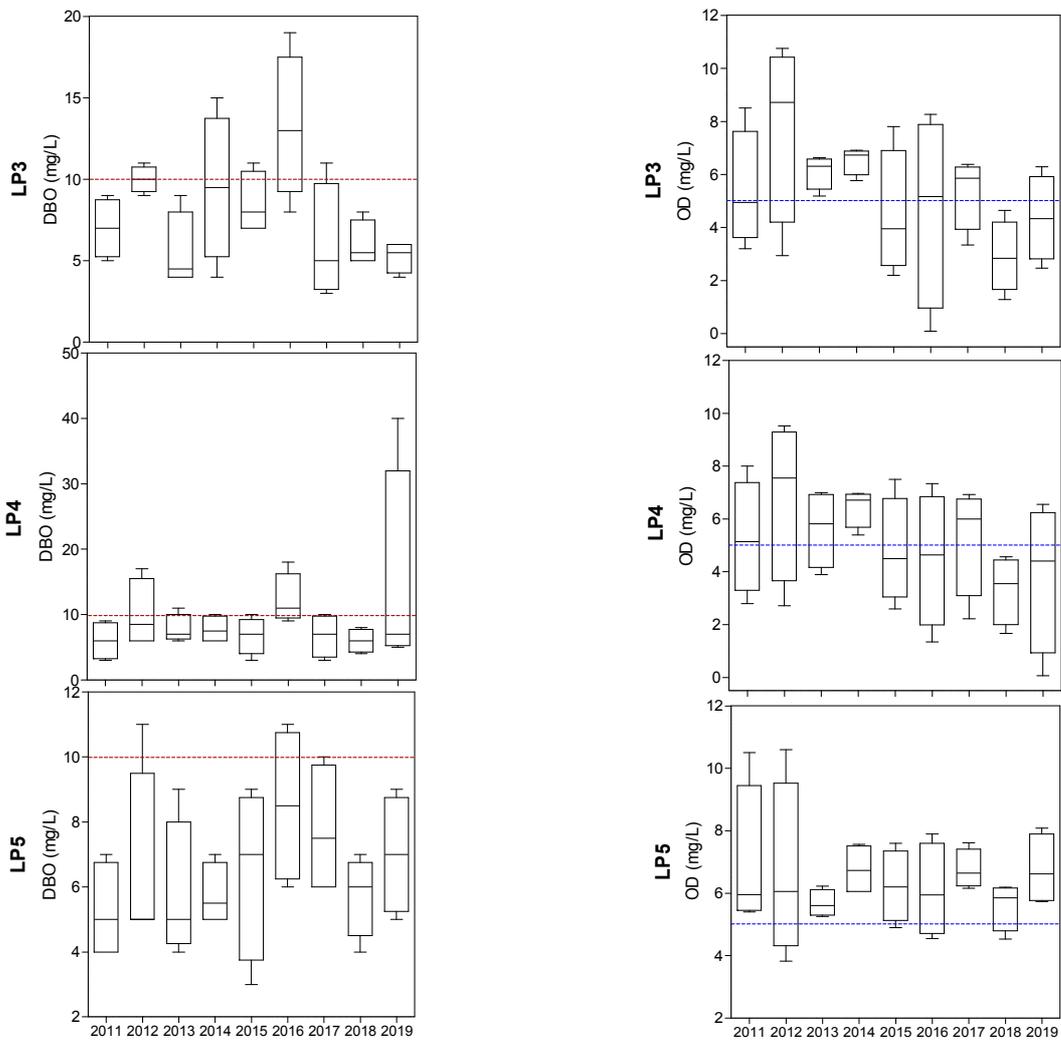
En las figuras 6.3.2 y 6.3.3, se puede observar para el período 2011 – 2019, la variación de los parámetros OD, DBO₅, Fósforo y Nitrógeno total, por estación de monitoreo.

Figura 6.3.2. Datos históricos del A° Las Piedras (período 2011 al 2019), para los parámetros DBO₅ (a) y OD (b). En todas las gráficas se indica con una línea punteada roja los límites máximos para DBO₅ y con línea punteada azul los límites mínimos de OD. Todos los parámetros según decreto 253/79 clase 3.

Como se muestra en la Tabla 6.3.1, en el año 2019 en todas las estaciones de monitoreo se registraron valores de fósforo y nitrógeno total superiores a los límites de la normativa. Los parámetros amoníaco libre y coliformes fecales también presentaron valores de incumplimiento prácticamente durante todo el año. Se observa en general que la estación LP2 resulta ser la más afectada de todas, presentando valores de incumplimiento en prácticamente todos los parámetros durante todo el año.

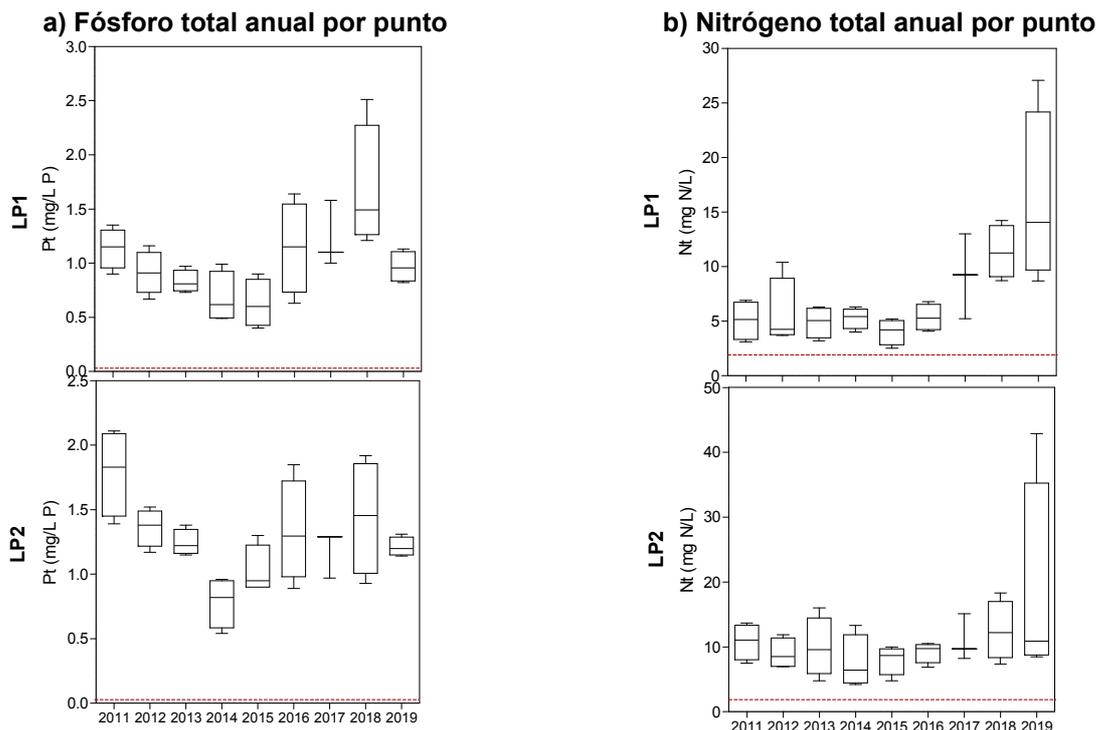
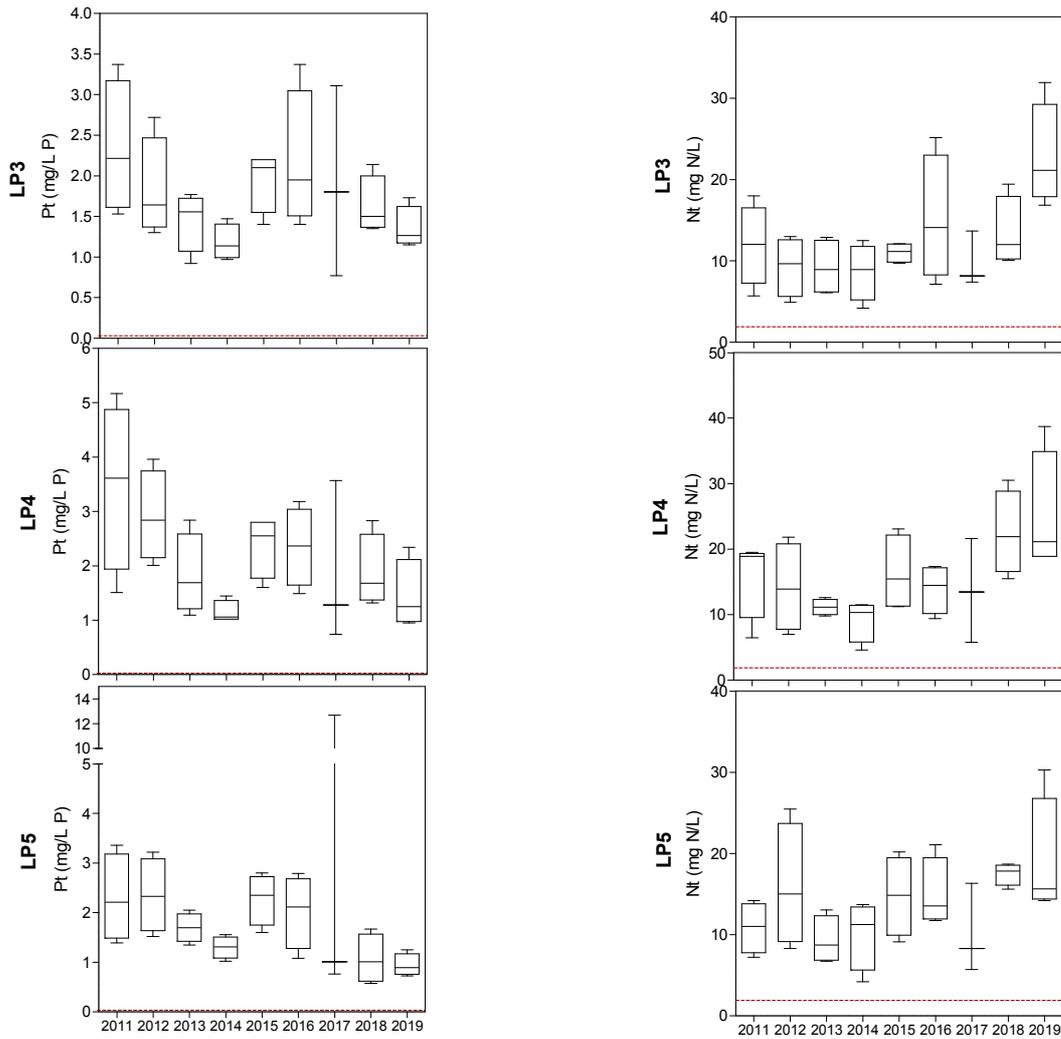
Figura 6.3.3. Datos históricos del A° Las Piedras (período 2011 al 2019), para los parámetros fósforo total (a) y nitrógeno total (b). En todas las gráficas se indica con una línea punteada roja, el límite máximo para el parámetro Fósforo total según decreto 253/79 clase 3, y el parámetro Nitrógeno total según USEPA (2016).

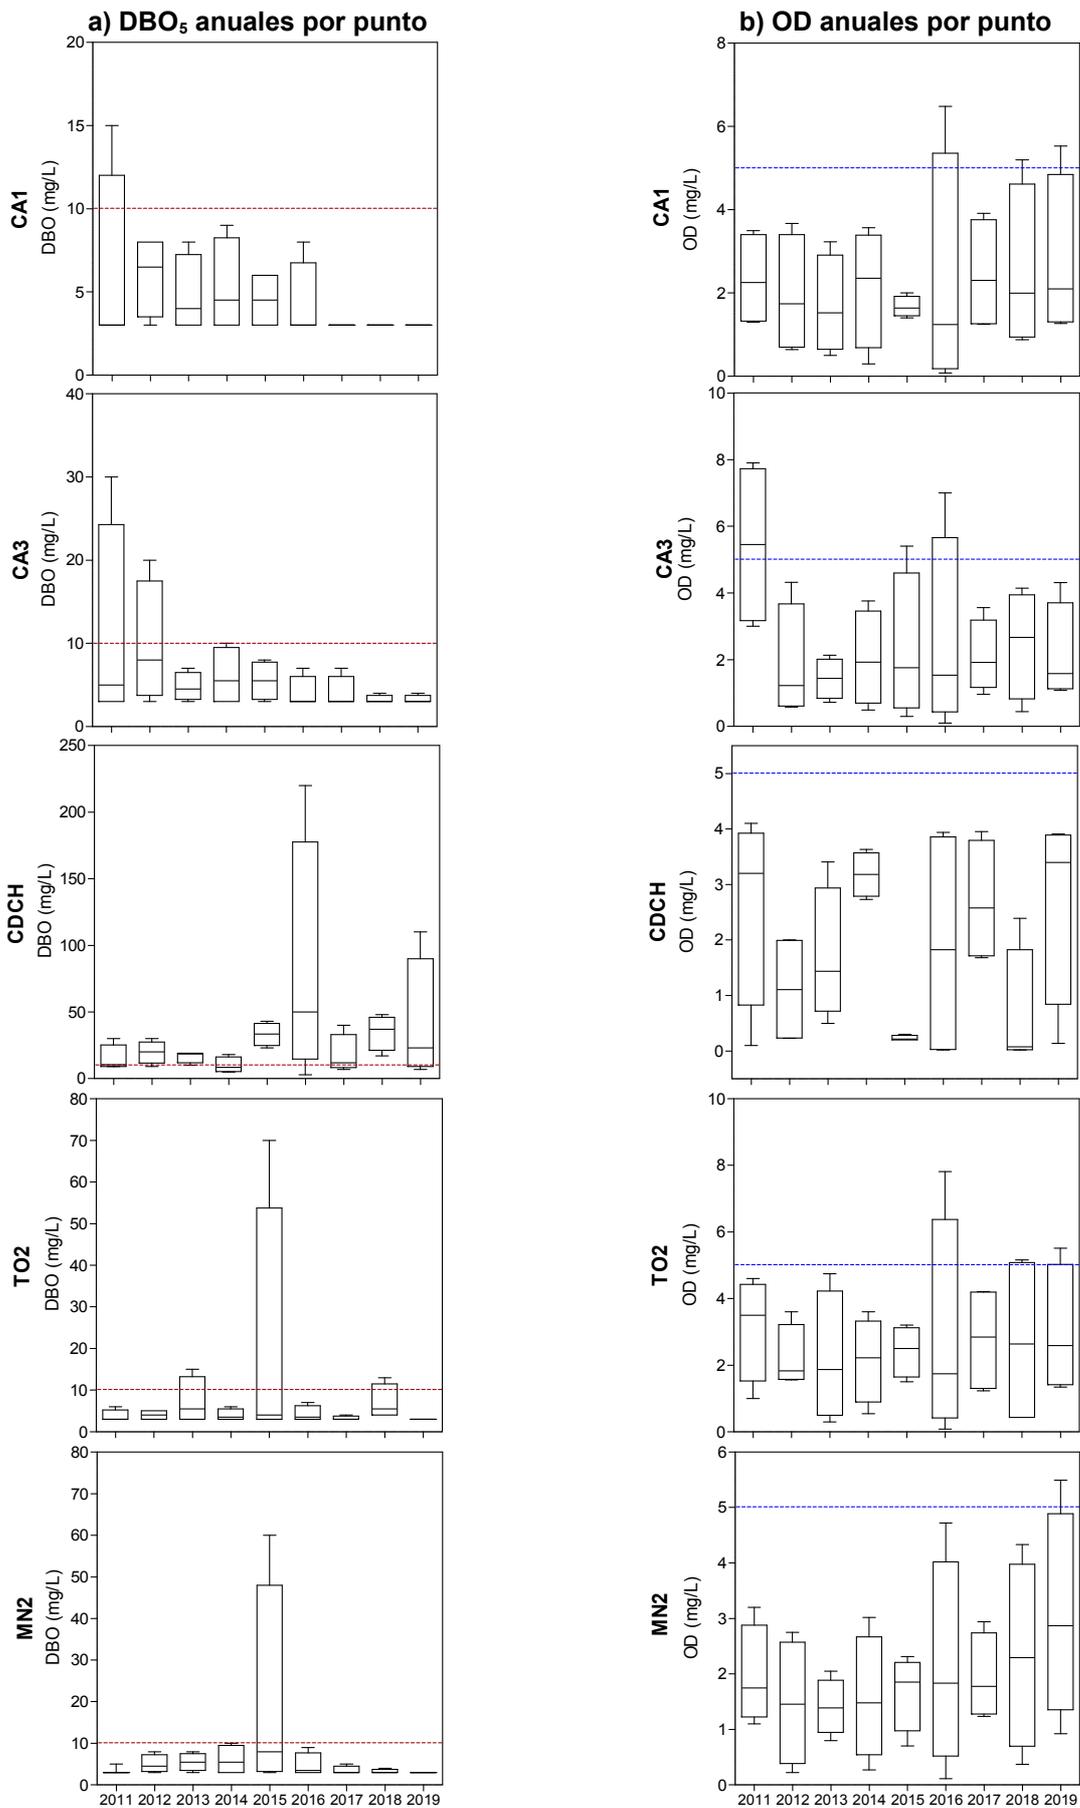
A continuación, en las figuras 6.4.2 y 6.4.3, se puede observar para el período 2011 – 2019, la variación de los parámetros OD, DBO₅, Fósforo y Nitrógeno total, para cada estación de monitoreo.

Figura 6.4.2. Datos históricos del A° Carrasco (período 2011 al 2019), para los parámetros DBO₅ (a) y OD (b). En todas las gráficas se indica con una línea punteada roja los límites máximos para DBO₅ y con línea

punteada azul los límites mínimos de OD. Todos los parámetros según decreto 253/79 clase 3.

La estación CDCH ubicada sobre la cañada Chacarita de los Padres, resulta ser la más afectada presentando valores de incumplimiento en prácticamente todos los parámetros durante todo el año. En esta estación a menudo se registra la presencia de espuma y residuos sólidos, que también representan un incumplimiento de las características citadas en la normativa

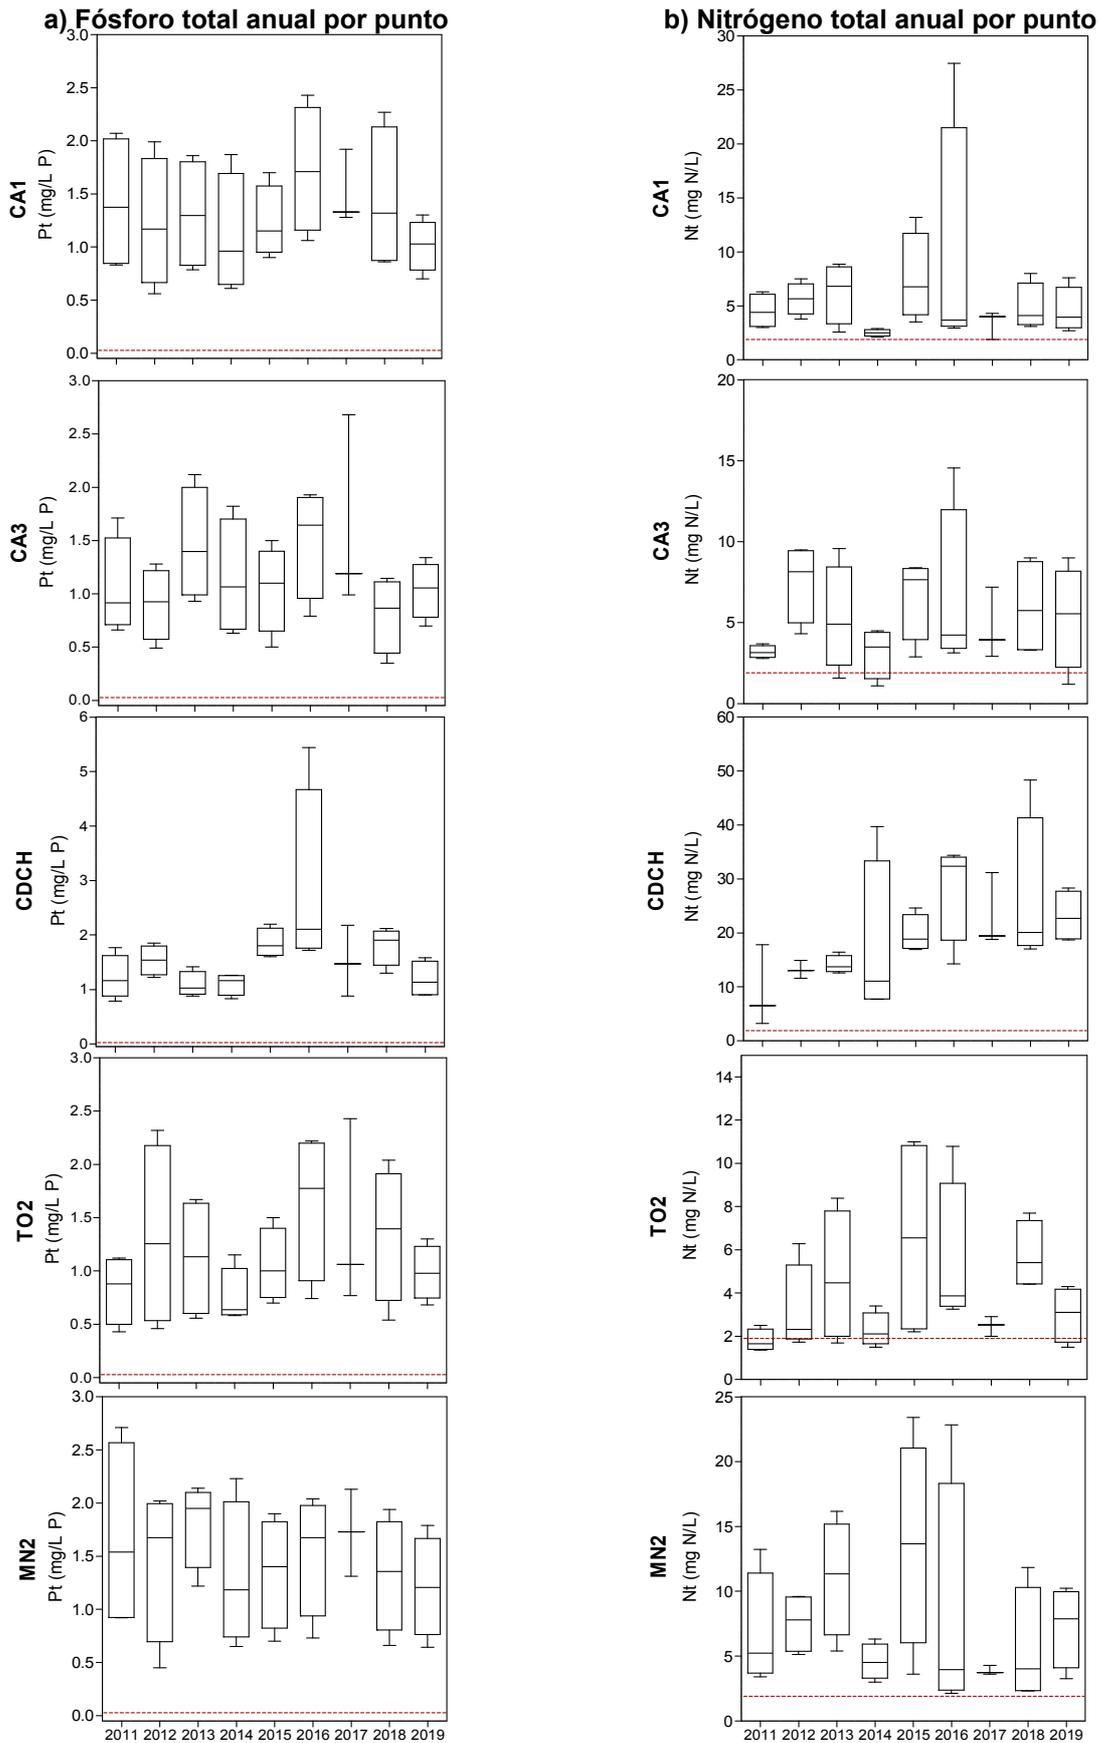
Figura 6.4.3. Datos históricos del A° Carrasco (período 2011 al 2019), para los parámetros fósforo total (a) y nitrógeno total (b). En todas las gráficas se indica con una línea punteada roja, el límite máximo para el

parámetro Fósforo total según decreto 253/79 clase 3, y el parámetro Nitrógeno total según USEPA (2016).

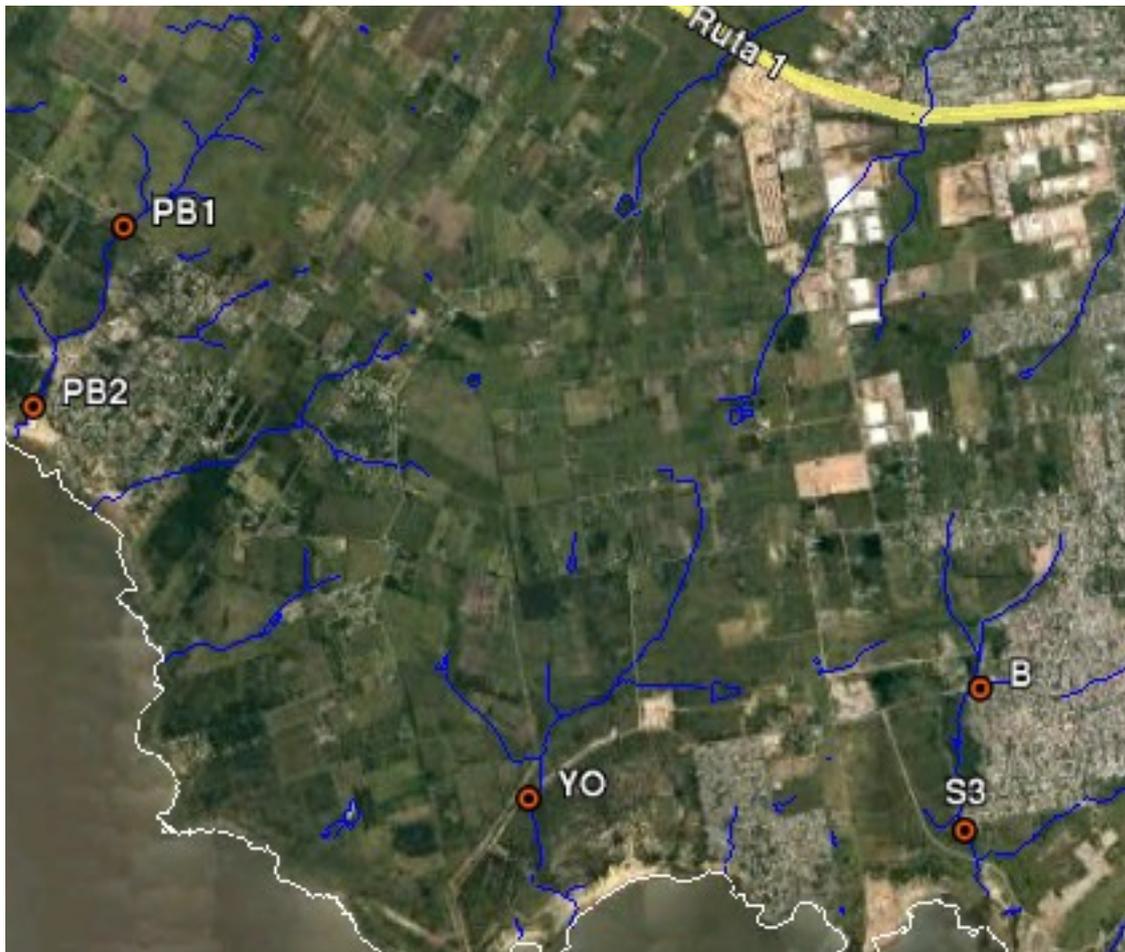
Figura 6.6.2.1. Estaciones de monitoreo de las cañadas de playas del Oeste. Fuente Google Earth®

En la figura 6.6.2.1 se muestra la ubicación de las estaciones que se monitorean 2 veces al año.

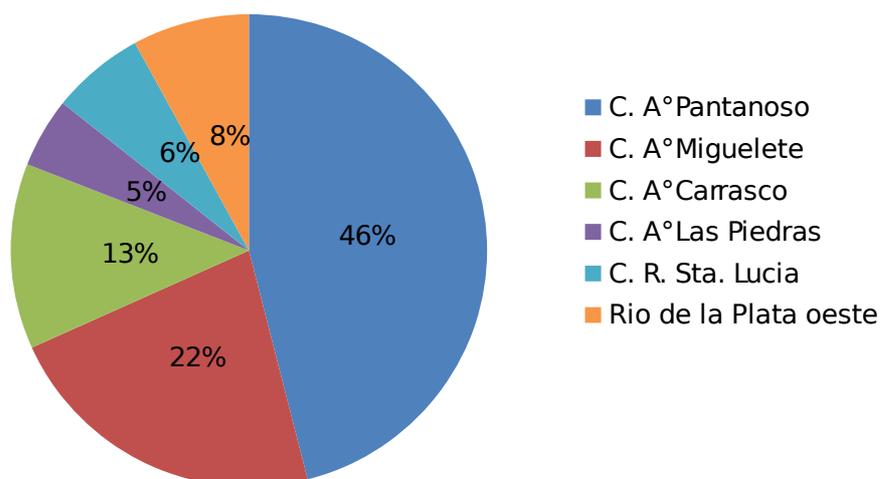
Vertidos industriales directos a curso por cuenca

Figura 7.1. Distribución porcentual de industrias que vierten a curso por cuenca de drenaje.

Durante el año 2019 se han mantenido o empeorado las características informadas en los años anteriores, no evidenciándose mejoras en la calidad de las aguas de los cursos de Montevideo. Las principales causas detectadas de dicho estado de deterioro, se pueden agrupar en:
