INFORME FINAL VEREDAS ACCESIBLES MONTEVIDEO 2021 - 2022

Proyecto Veredas Accesibles

Arq. Germán Gil, Lic. MSc. Aline da Fonseca,
Soc. Soledad Canto, Bach. Inés Yerle, Met. Camilo Genta

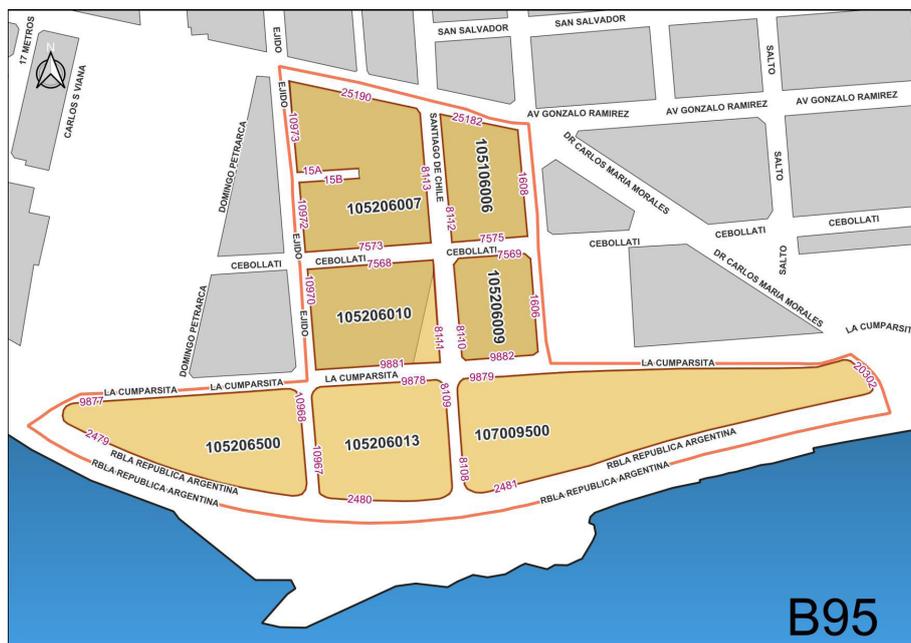
El siguiente mapa es una muestra de los que se generaron y se entregaron a los relevadores. En este se ve resaltado en amarillo las manzanas de la zona a relevar, con su número indicador abajo a la derecha. En el centro de cada manzana se puede ver un número de doce dígitos, este es el ID que identifica a las manzanas (código censal). Por último sobre las líneas que representan las veredas se encuentra el ID propio de cada vereda, único para todo Montevideo.

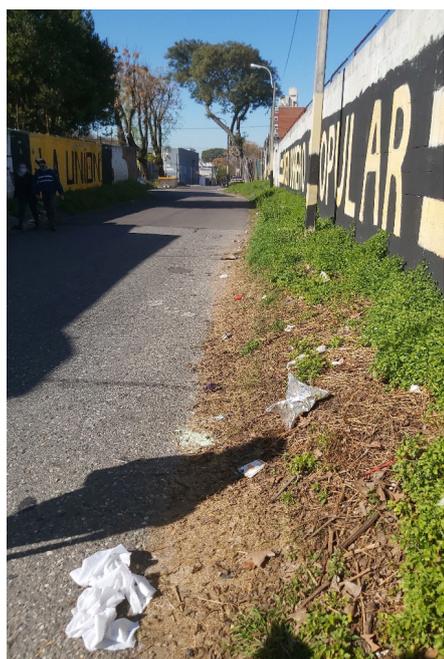
No existe vereda
No hay vereda construida

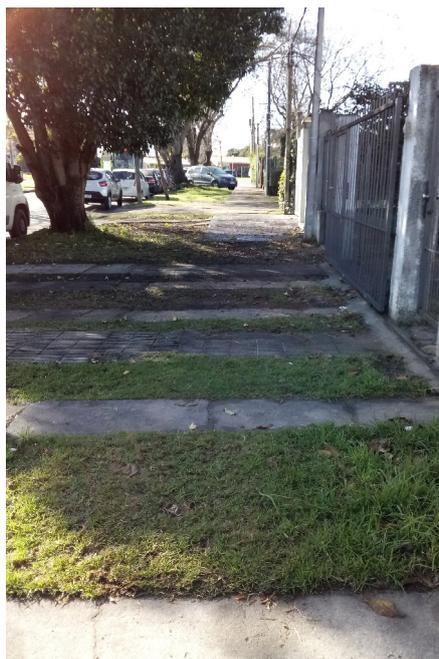
Vereda inapropiada

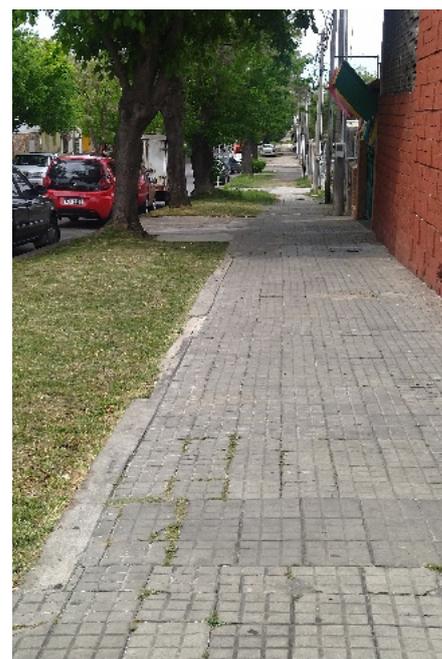
Vereda existente

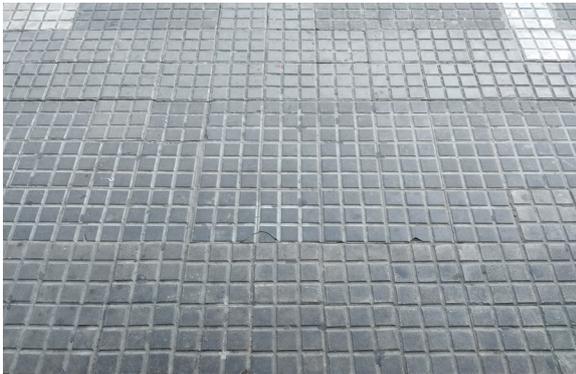
Baldosa

Cuando se observa la distribución por los municipios, en los más céntricos principalmente B, C y CH el porcentaje de veredas con baldosas supera el promedio total, siendo el F, G y D los de menor incidencia de este material. Al mismo tiempo, se visualiza una mayor frecuencia de hormigón y otro material (principalmente pasto) en los municipios F, D y G. La mayor cantidad de veredas con balastro fue relevada en el municipio G.

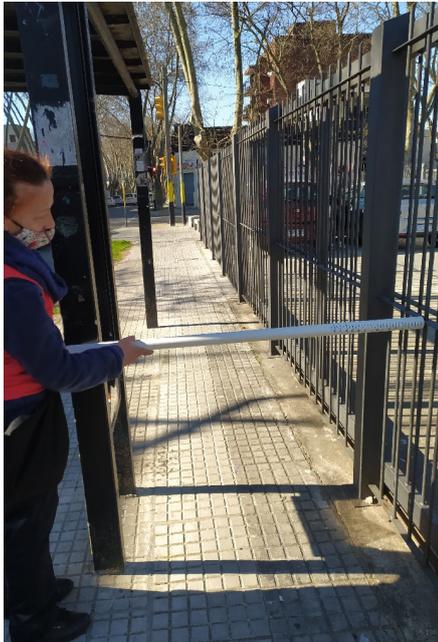
INADECUADO

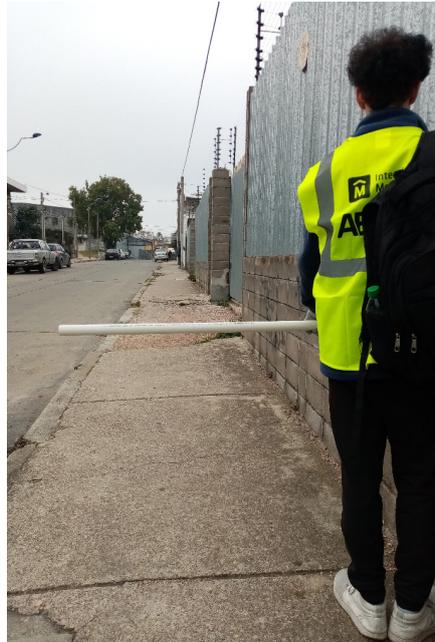
REGULAR: Se puede efectuar el trayecto con alguna dificultad, hay obstáculos eventuales o permanentes pero se pueden eludir sin bajar a la calle.

REGULAR

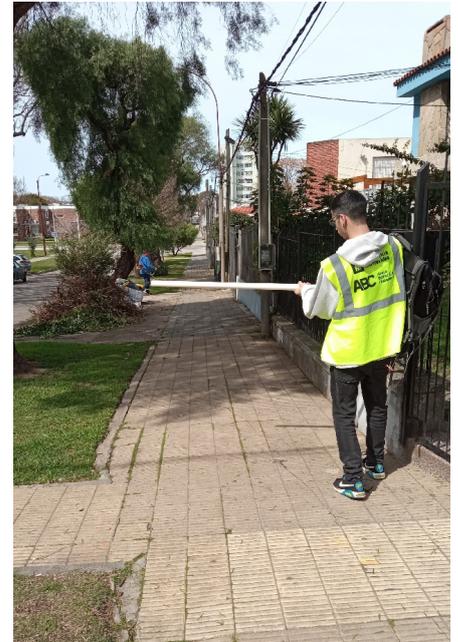
ACEPTABLE: Se puede efectuar el trayecto sin problema.

ACEPTABLE

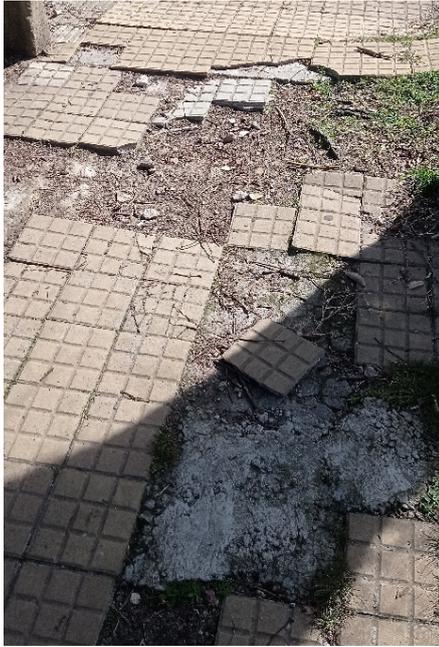
INADECUADO

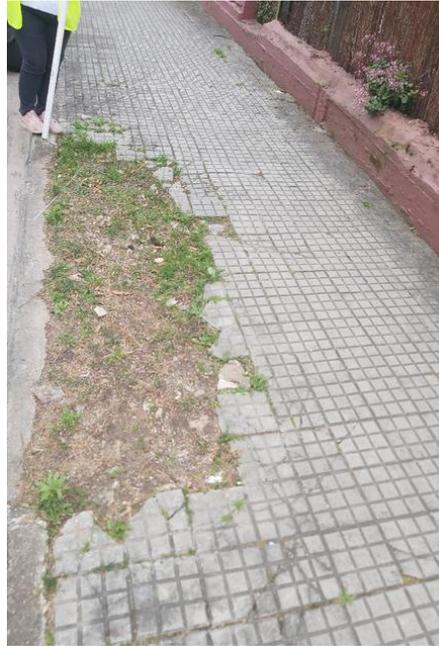
REGULAR: la superficie es transitable pero presenta salientes mayores a 2 cm o objetos que pueden generar caídas y/o necesidad de desvío

REGULAR

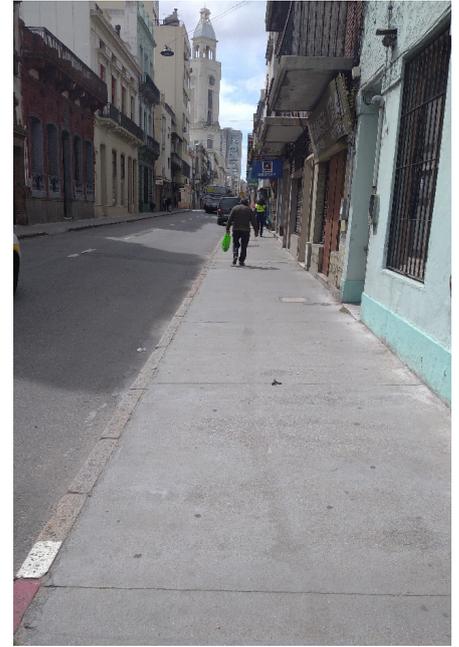
ACEPTABLE: estado general bueno, es transitable

ACEPTABLE

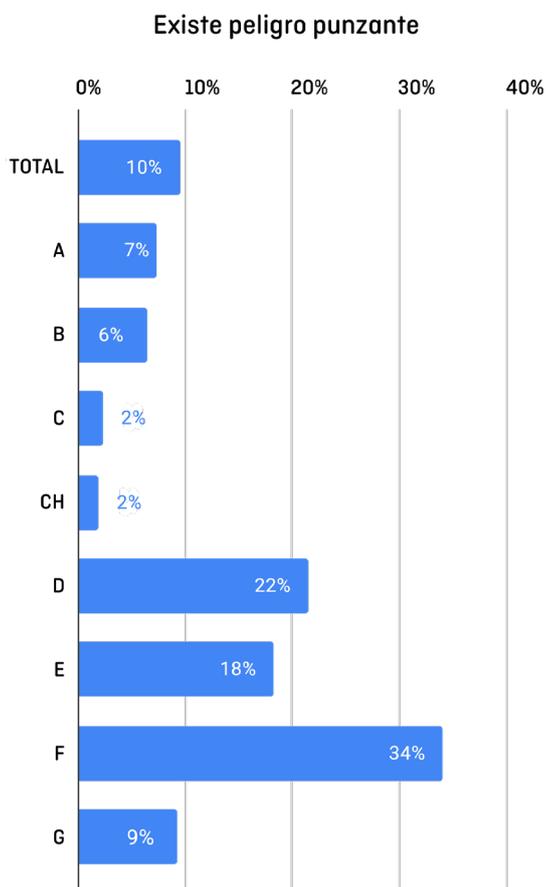
Se definió como peligro punzante un obstáculo puntual sin señalización de advertencia que sobresale más de 5 cm pudiendo generar un tropiezo. Aplica, por ejemplo, a vestigios de señalización anterior que se retiraron de manera inadecuada dejando bulones de anclaje o partes de caños metálicos sobre la superficie.

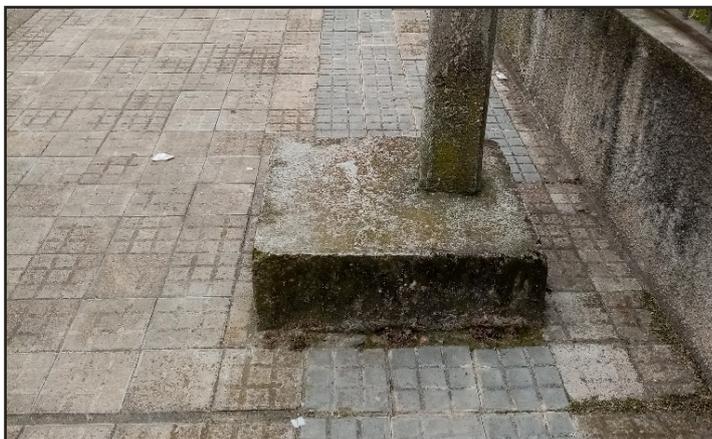
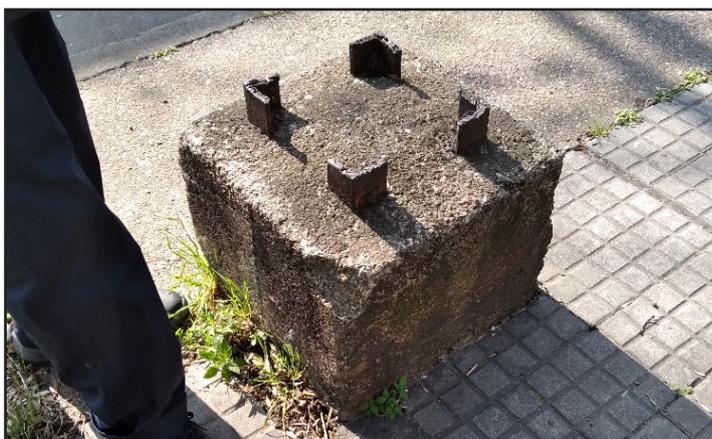
Fueron relevadas 10% de las veredas que presentaban algún tipo de peligro punzante, siendo el municipio F con 34%, seguido del D (22%) y E (18%) los que presentan mayores porcentajes.

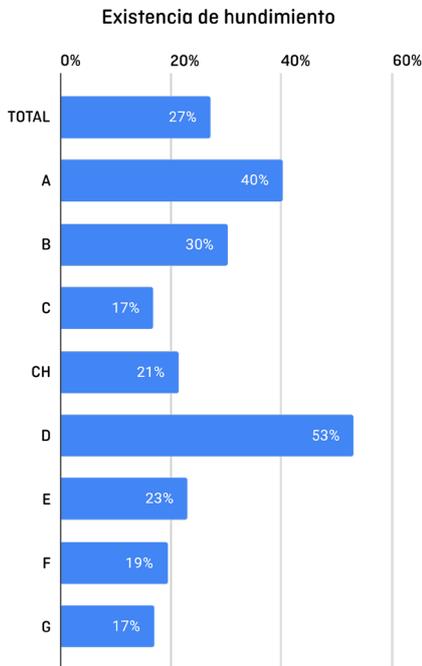
Se definió para el caso de un desnivel abrupto en el que pueda entrar un pie de modo tal que puede desestabilizar o crear caídas a niños o adultos. Aplica a pequeñas cámaras sin tapa o hundimientos puntuales con profundidad mayor a 5 cm. Del total de los peligros relevados es el referido al hundimiento el que presenta mayor porcentaje entre los riesgos puntuales, o sea, el 27% de las veredas posee este peligro, siendo los municipios D, A y B (53, 40 y 30% respectivamente) los que presentan mayores cantidades.

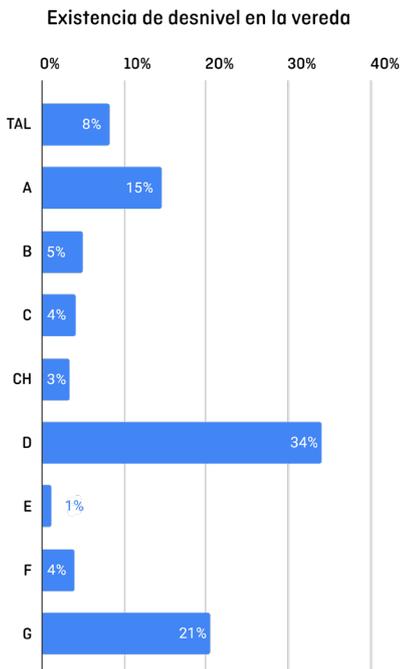
Aplica a los casos de pendiente lateral sin baranda o rodapié que puede generar un derrape o caída.

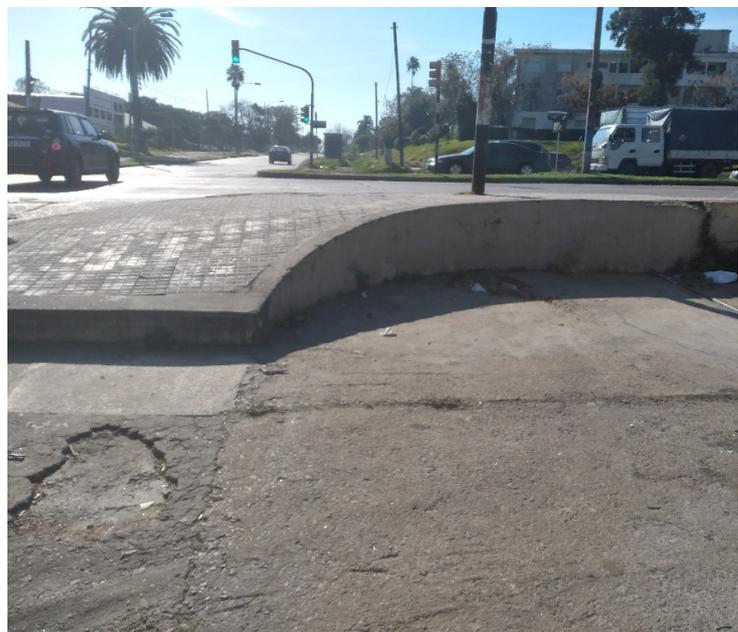
En términos generales, el 8% de las veredas poseen desniveles, en el municipio D son el 34%, seguido por el G con 21% y el A 15%. El municipio E fue el que menos se observó, alrededor de 1%, este peligro.

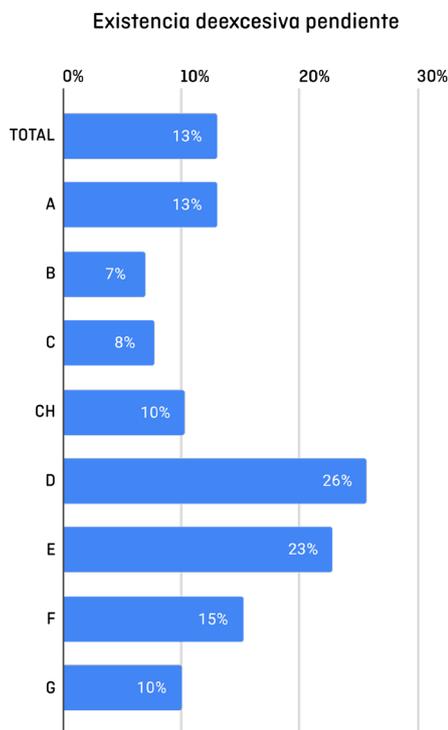
Se definió para los casos en que la pendiente es mayor al 10% en tramos de un metro o más. Aplica en general a accesos vehiculares mal diseñados. Fueron relevadas veredas con excesiva pendiente en todos los municipios, siendo los municipios D, E y F los que presentan mayores porcentajes (26, 23 y 15%).

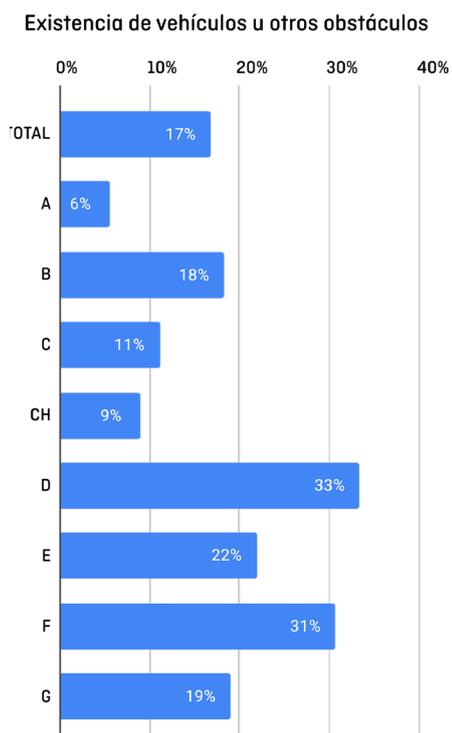
En veredas en que se encuentren vehículos que molesten o impidan la trayectoria normal de las personas por la vereda. A nivel general el 17% de las veredas al momento de ser relevadas presentaban vehículos u otros obstáculos. Los municipios D y F son los que presentan mayormente esta problemática con más de 30% de sus veredas con vehículos y/o obstáculos, seguido por el E con 22%. El municipio A es el que presenta menor recurrencia de este problema.

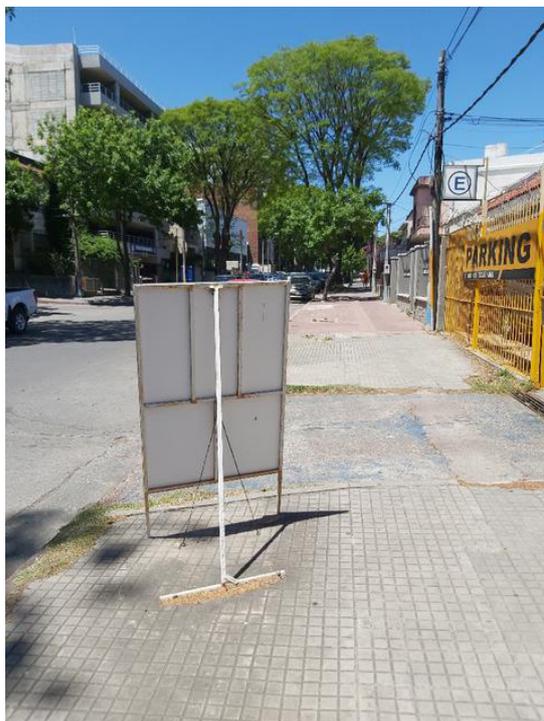
Los obstáculos menores y puntuales, como pueden ser cartelería y obras, fueron relevados principalmente en los municipios E, F, B y G [37% los dos primeros y 36% los últimos].

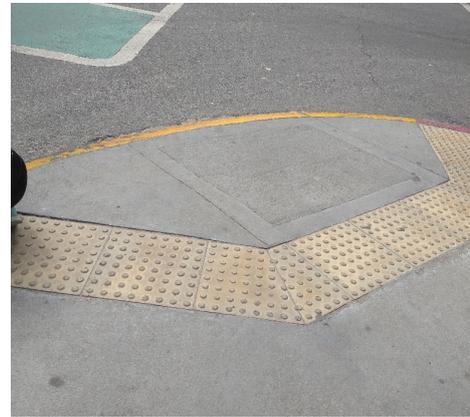
Existencia de rampa en la vereda

Se relevó la existencia o no de rampas, no su diseño o pendiente particular y se solicitó verificar si hay obstáculos que dificulten el acceso a la misma. De las veredas relevadas solamente 39% tienen rampas, el municipio con mayor cantidad es el B (91%) y el de menor es el D (15%), seguido del A (17%).

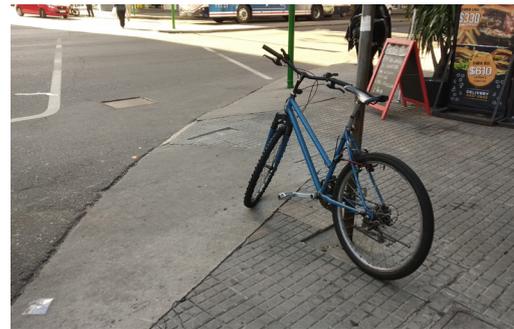
Existencia de dificultades/obstáculos en rampas

Del total de las veredas con rampas el 14% presentaron alguna dificultad u obstáculo en las mismas, siendo los municipios G y B los con mayores porcentajes (20 y 19% respectivamente).

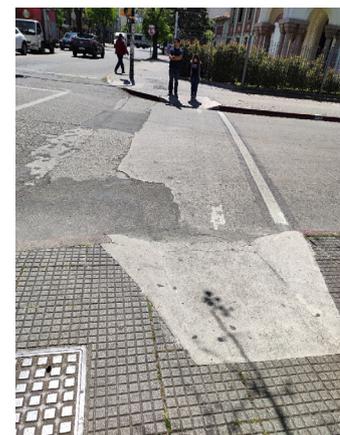
Existencia de Rampas en vereda de enfrente

Cabe destacar que 80% de las veredas que cuentan con rampas las tienen como un continuo, es decir, de un lado a otro brindando un itinerario accesible continuo en el cruce de calle, siendo los municipios que concentran las mayores cantidad de rampas (a saber B y G) los mismos que presentan mayor porcentajes de rampas en la vereda de enfrente. De las veredas relevadas en el municipio D, solamente 15% contaban con rampas y de estas menos de la mitad (48%) presentan rampa enfrente, o sea, la mayoría está discontinuada.

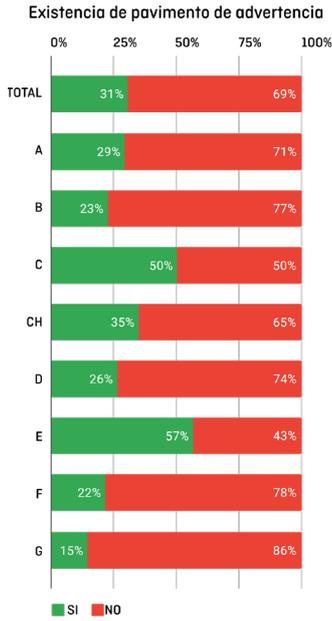
La función de éste tipo de pavimento es comunicar y advertir a la persona que se acerca un cambio de nivel de altura, pudiéndose tratar de un cordón, escalera, rampa, etc. Los datos arrojan que el 31% de las rampas relevadas contaban con pavimento de advertencia. Los municipios E y C se destacan por tener 50 y 57% respectivamente de sus rampas con este pavimento. En cambio en el municipio G solo el 15% tienen.

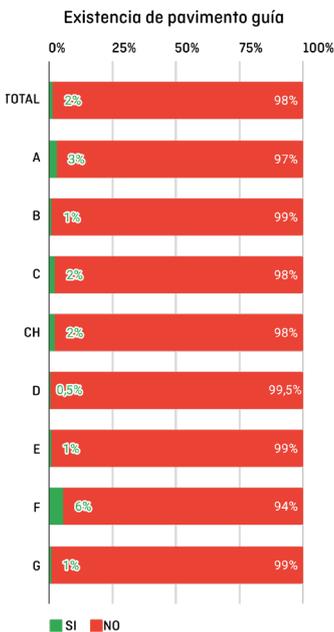
La función de éste tipo de pavimento es generar mediante una textura de ranuras continuas un camino seguro a seguir, dirigidos a puntos importantes como rampas, paradas de ómnibus o entradas de edificios públicos. El pavimento guía es prácticamente inexistente en las rampas de la ciudad, solamente el 2% tenían. Los municipios F y A se destacan por poseer 6 y 3% de las rampas con este pavimento.
