**Intendencia  
Montevideo**

**Unidad Calidad de Agua**

## **Estudio de la calidad de agua y sedimentos del Río de la Plata Julio- Diciembre 2023**

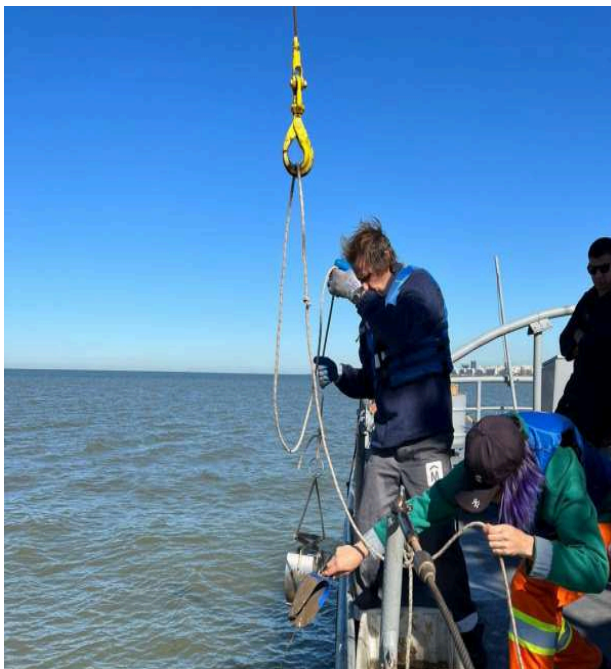
**Figura 5.2.** Trabajo de campo

Se extraen muestras de sedimentos en todas las estaciones mencionadas en 5.2.2. Las muestras destinadas a la determinación de metales y bioensayos son extraídas con muestreador *Corer* en tubo de PVC de 5 cm de diámetro o con draga tipo *van Veen* y colocadas en bolsas de plástico.

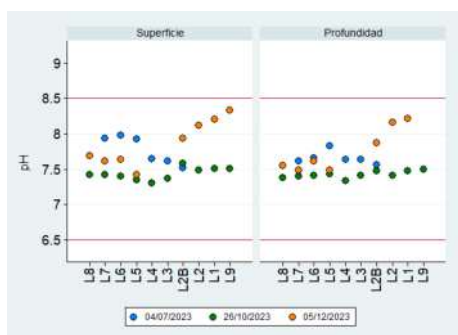
***pH***

El pH se mantuvo con valores entre los límites normativos (entre 6,5 y 8,5), con excepción de un valor registrado en la playa Punta Espinillo (pH 8,9) en el muestreo del 26/10/23.

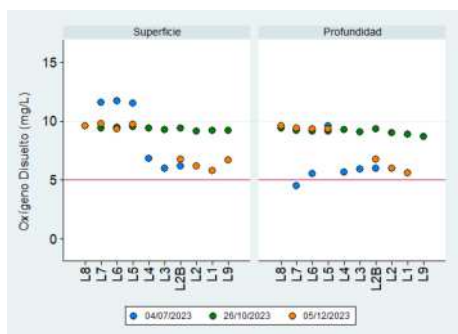
## ***Oxígeno Disuelto***

En esta campaña casi todos los valores de Oxígeno Disuelto se encontraron por encima del mínimo establecido por la normativa. Se observan dos excepciones con valores muy cercanos al límite de 5 mg/L en los sitios: L7 profundidad el 4/07/23 (4,5 mg/L) y Z13 superficie el 5/12/23 (4,7 mg/L).

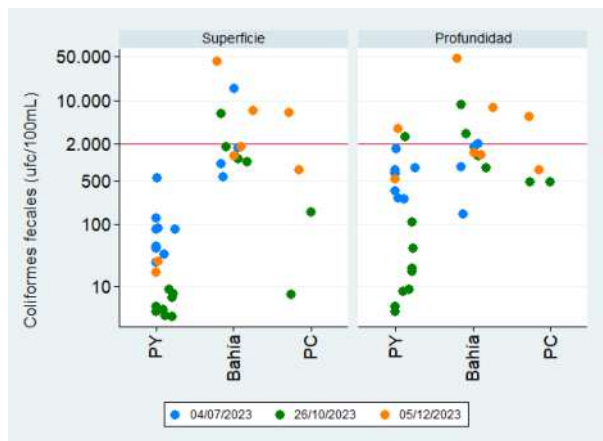
### Coliformes fecales

Para las zonas de los emisarios de Punta Yeguas y Punta Carretas, si bien se registran algunos valores superiores a límite normativo, la mayoría son menores a 2000 ufc/100 mL. Sin embargo, en los sitios de Bahía se registran la mayoría de los valores excedentes en todas las ocasiones de muestreo.

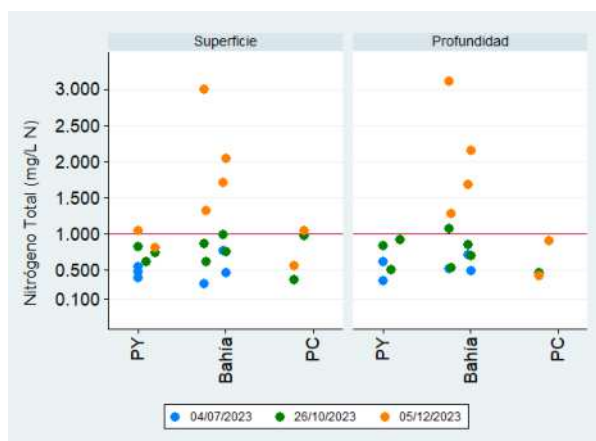
Los valores de Fósforo total se encuentran todos por sobre la normativa de referencia mientras que la mayoría de los valores de Nitrógeno Total se encuentran por debajo del valor guía utilizado como referencia, excepto en los sitios de Bahía durante el muestreo de 5/12/23.

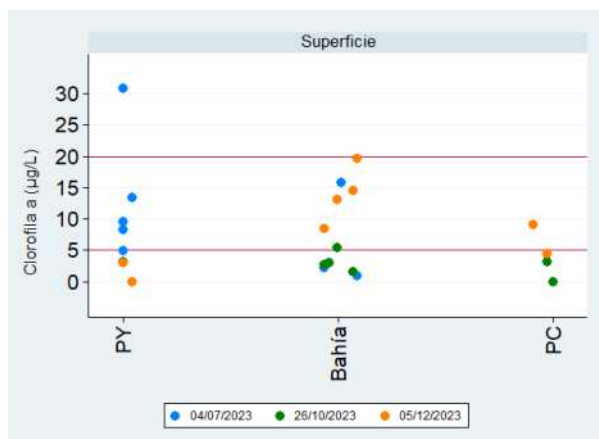
## **Clorofila a**

La concentración de Clorofila a es variable según la fecha de muestreo y en la mayoría de las muestras extraídas por debajo de 20 µg/L, valor límite de la categoría “Aceptable” (USEPA 2021), con la excepción del sitio PYC2W (30.7 µg/L) del emisario de Punta Yeguas en el día 4/07/23.
