# **PROGRAMA DE MONITOREO DE AGUA DE PLAYAS Y COSTA DEL DEPARTAMENTO DE MONTEVIDEO**

**Informe Anual**  
**Abril 2024 - Marzo 2025**

**Servicio de Evaluación de la Calidad y Control Ambiental**  
**Departamento de Desarrollo Ambiental**

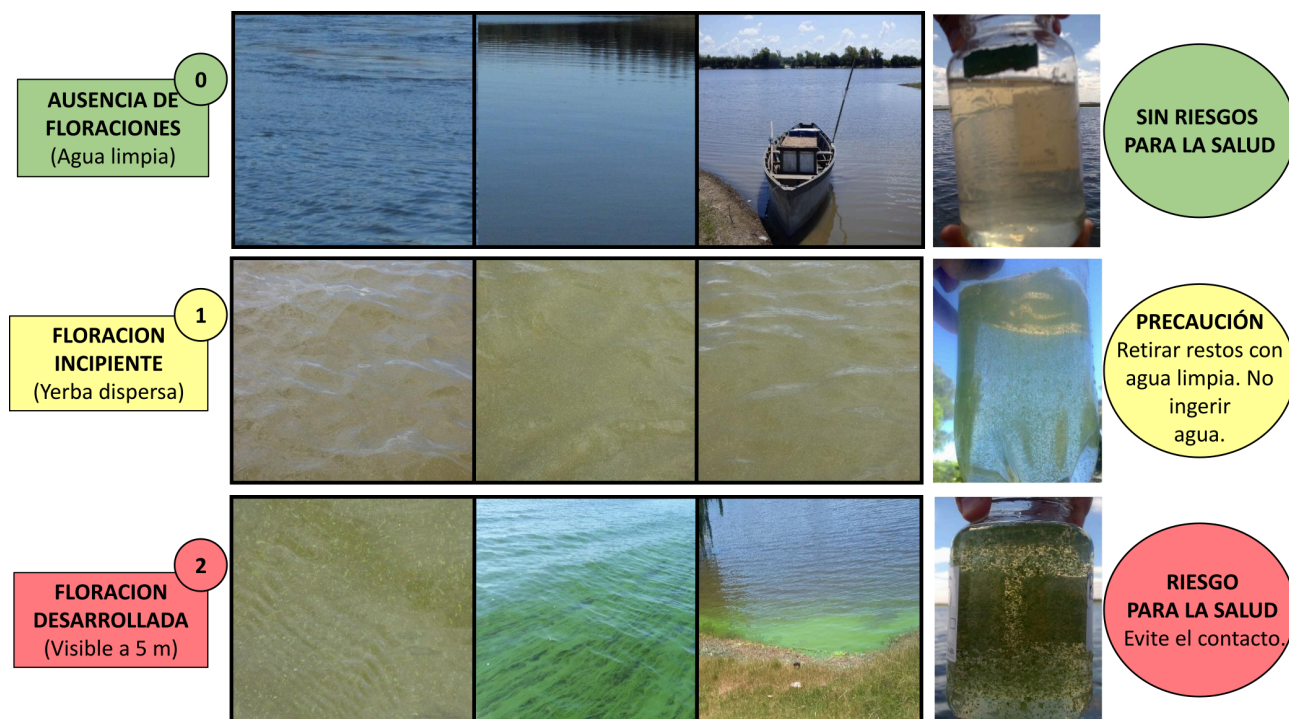
**Figura 4.1** Floraciones de cianobacterias, ejemplos para identificar los estadios 0, 1 y 2. <https://www.gub.uy/ministerio-ambiente/sites/ministerio-ambiente/files/documentos/publicaciones/Cartilla%20Floraciones%20Cianobacterias.pdf>. Imágenes: Guillermo Cervetto

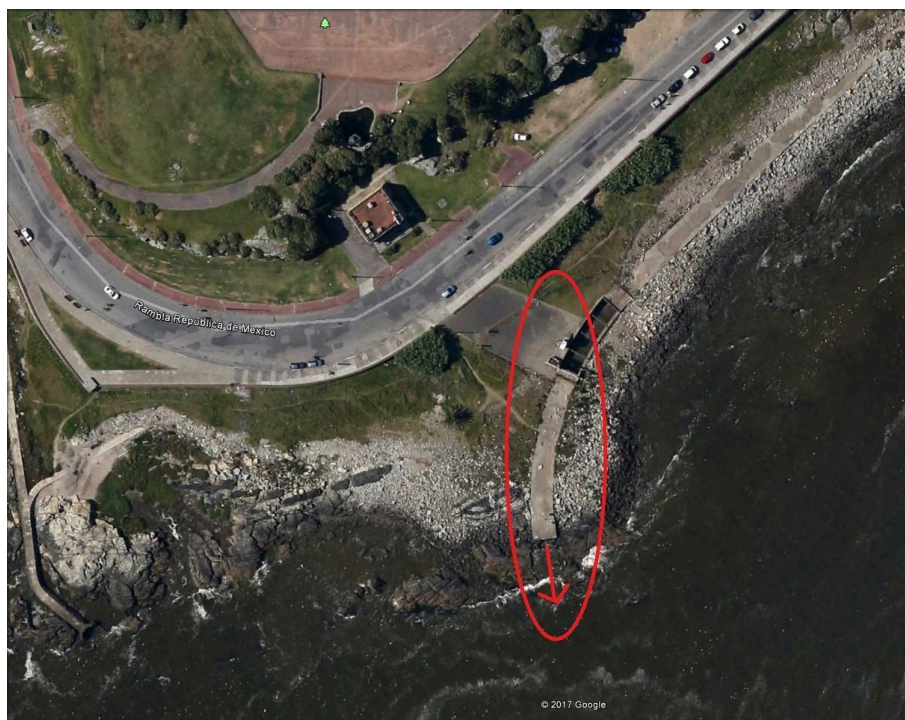
**Figura 7.1.** Vertedero en la zona de Punta Gorda

El Sistema de Saneamiento de Montevideo es en su mayoría unitario. Al Este de la Bahía de Montevideo y hasta el arroyo Carrasco, un interceptor costero conduce las aguas servidas de gran parte de Montevideo hasta la estación de bombeo de Punta Carretas. Este interceptor tiene vertederos que en los días de lluvia intensa alivian el exceso de caudal hacia la costa (Figura 7.1 y Tabla 7.1). Por este motivo, la Intendencia de Montevideo recomienda no utilizar las aguas de las playas para recreación durante las 24 horas posteriores a la ocurrencia de lluvias (Figura 7.2).

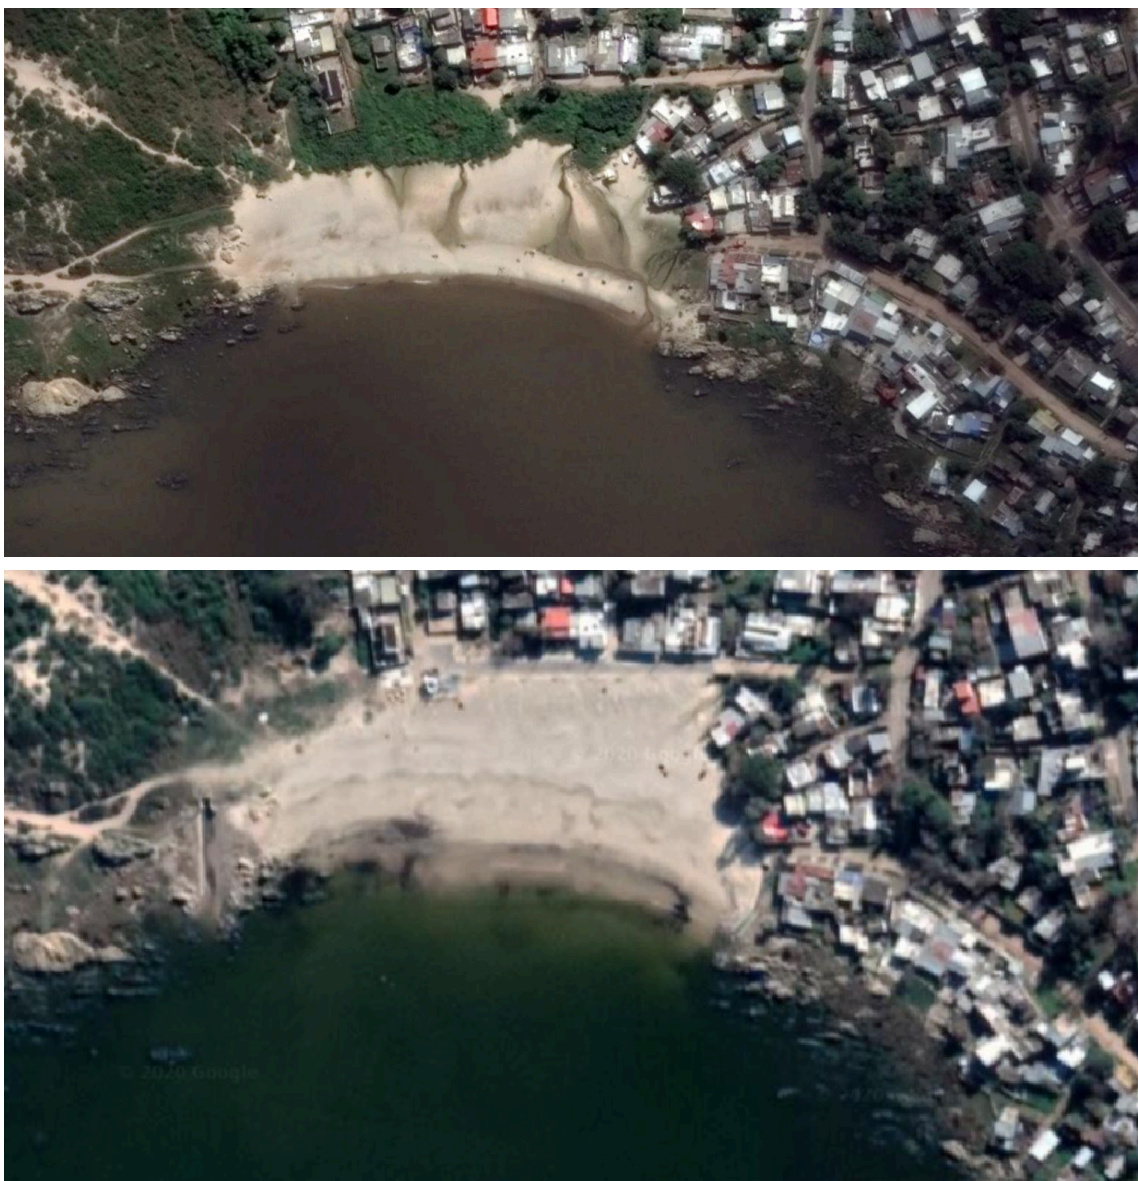
**Figura 7.3.** Playa Santa Catalina. En la foto de arriba se pueden observar los aportes que llegaban a la playa procedentes de las viviendas de la zona antes de la obra. En la foto de abajo se muestra el estado actual de la playa, donde los aportes de las cañadas ya fueron canalizados.

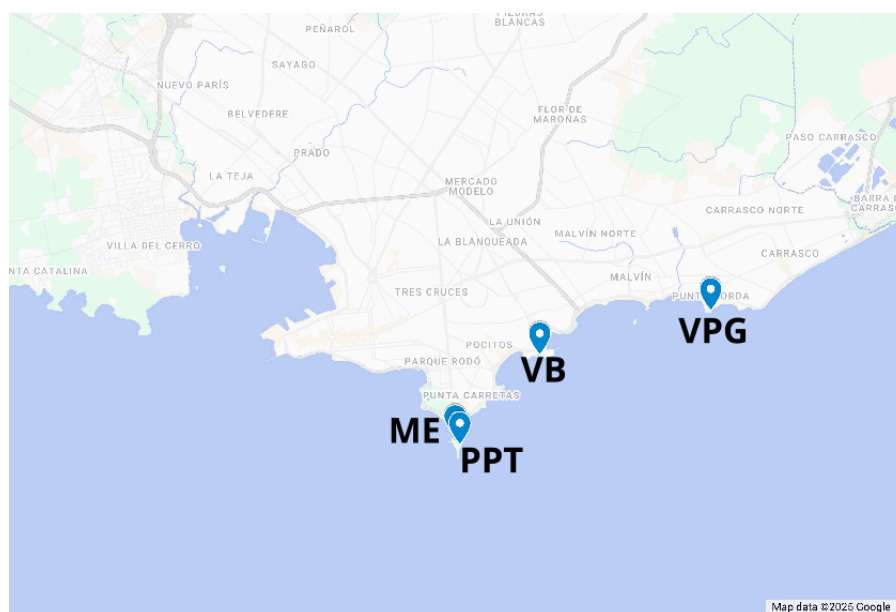
**Figura 8.1:** Localización de las estaciones de muestreo.

Se establecieron 4 puntos de muestreo, comprendiendo 2 aliviaderos del sistema de saneamiento, la planta de pretratamiento de Punta Carretas y el muelle de La Estacada. (Figura 8.1 y Tabla 8.1).
