INTENDENCIA DE MONTEVIDEO
DEPARTAMENTO DE PLANIFICACIÓN
DIVISIÓN PLANIFICACIÓN TERRITORIAL

INVENTARIO CONJUNTOS URBANOS PROTEGIDOS

DOCUMENTO DE AVANCE

NOVIEMBRE 2021

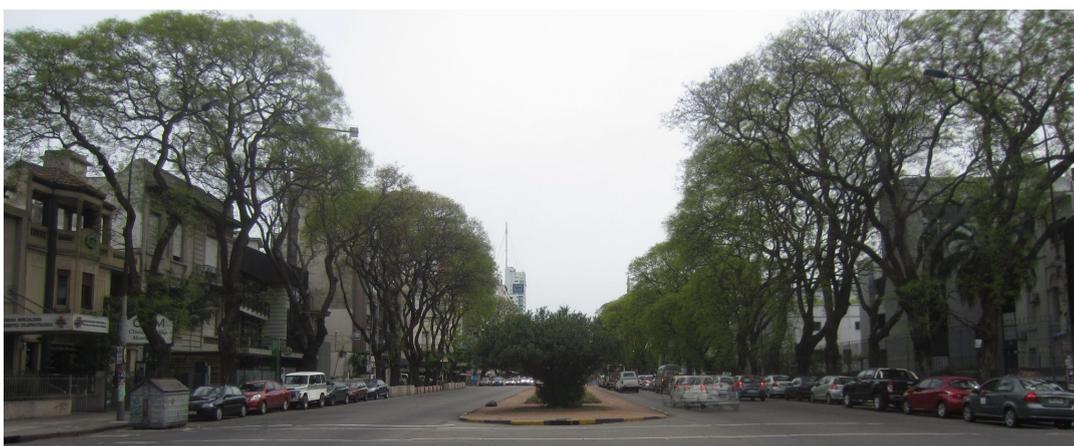
2.4.1 Bulevar Artigas - BA01 y BA02

Bulevar Artigas integra el sistema de grandes avenidas estructuradoras de la ciudad. Conecta una sucesión de espacios públicos de relevancia como el Parque Batlle y Ordóñez, la Plaza Varela, el Parque Rodó, el Parque de las Instrucciones del Año XIII, el Parque Punta Carretas y la Rambla de Montevideo.

Presenta excepcionales valores históricos, simbólicos, arquitectónicos, urbanísticos y paisajísticos. Su carácter de avenida - parque surge de la suma de varios elementos: el diseño, dos calzadas y

cantero central ajardinado, la vegetación continua y la escala que brinda la relación entre el ancho de las aceras, los retiros ajardinados y la altura de la edificación.⁴

Constituye un ámbito calificado por la calidad, materialidad, tipología, lenguaje y escala de la arquitectura y por las singulares relaciones entre los espacios abiertos y cerrados, públicos y privados. Presenta calidades ambientales globales destacables.

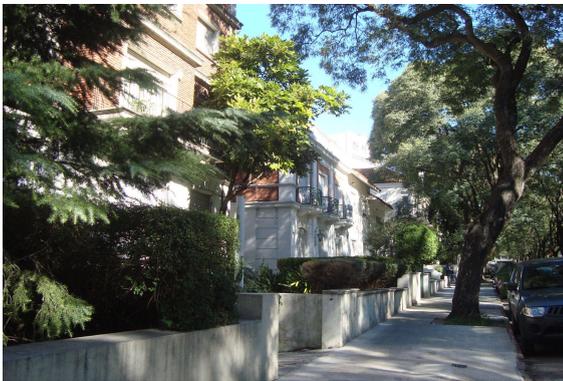
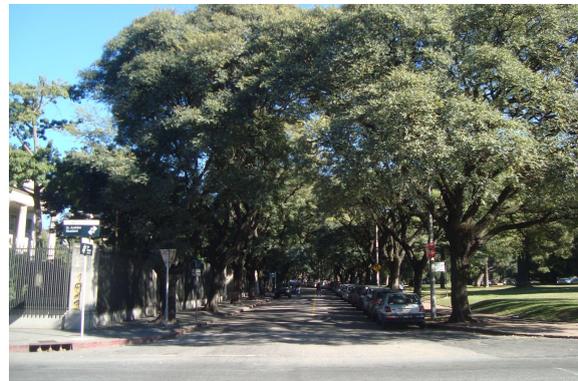
2.4.2 Parque Batlle - PaBa

El Conjunto Urbano de Parque Batlle presenta dos áreas claramente diferenciadas. La primera comprendida entre Bulevar Artigas y Avenida Ricaldoni (sectores 1 a 4), constituye una unidad paisajística identificable y singular, conformada por el sistema de vías-parque Canning - Morquio - Lord Ponsomby que oficia de remate a la Avenida 18 de Julio enlazando con el Parque Batlle. La segunda, comprende un sector del perímetro del parque sobre Avenida Ricaldoni desde Lord Ponsomby a Brito del Pino (sector 5).

Se trata de un sector altamente calificado desde el punto de vista arquitectónico, urbanístico y paisajístico, vinculado al sistema de espacios públicos del Parque Batlle (MHN).

El entorno se compone de edificios residenciales y hospitalarios ubicados en predios con extensos jardines que forman parte de dicho sistema. La morfología circundante de baja altura, se relaciona armónicamente con los espacios verdes y vías con abundante presencia de ejemplares arbóreos⁵.

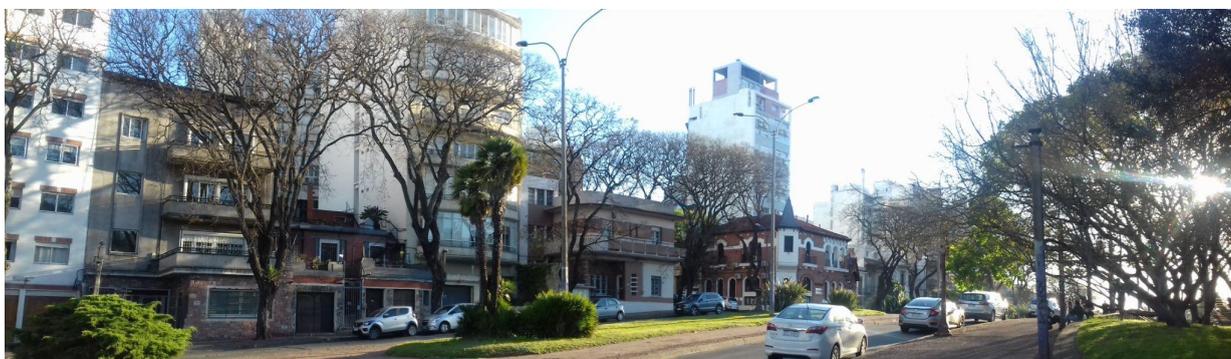
2.4.3 Avenida Tomás Giribaldi - AGi

La Avenida Giribaldi se desarrolla en un sector de la ciudad con excepcionales cualidades paisajísticas como lo es el Parque Rodó. Esta avenida-parque, actúa como interfase entre el tejido residencial y el parque, oficiando de conector entre Bvar Artigas y Julio Herrera y Reissig.

Se destaca en la acera norte el edificio del Museo Nacional de Artes Visuales (MNAV), su arquitectura y jardines.

La relación entre la topografía del parque, la calidad arquitectónica de las edificaciones existentes en la acera sur, y el trazo de la avenida con un cantero central parquizado, caracteriza este conjunto.

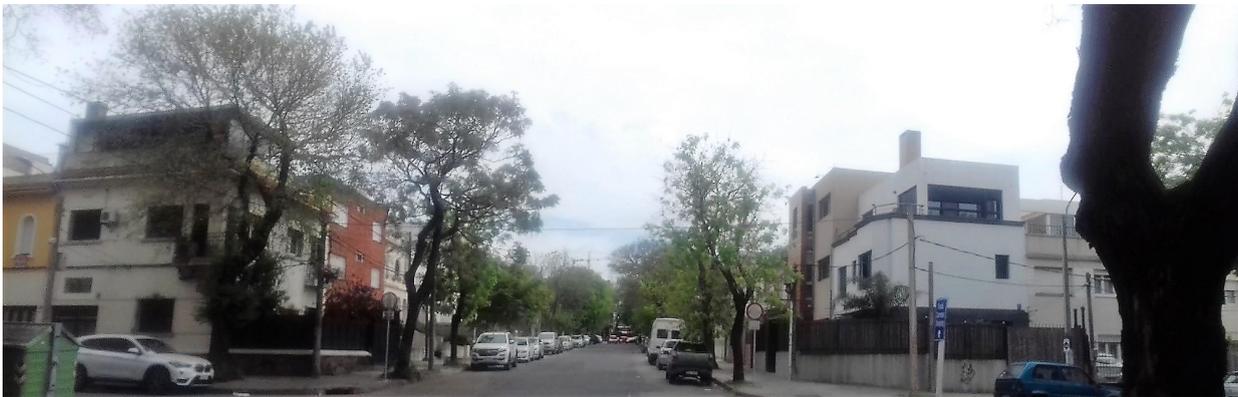
2.4.4 José L. Zorrilla de San Martín - ZSM

La sucesión de viviendas unifamiliares y pequeños conjuntos de hasta dos niveles con retiros ajardinados, conforman sectores homogéneos en cuanto a alturas y retiros.

Si bien se trata de edificaciones que pertenecen a diversas épocas y lenguajes mantienen, en su mayoría, características de uniformidad e integridad con el entorno.

Se destaca y valora particularmente la edificación de la Casa y Museo de Zorrilla de San Martín (situada en el padrón 32217), Monumento Histórico Nacional desde 1975.

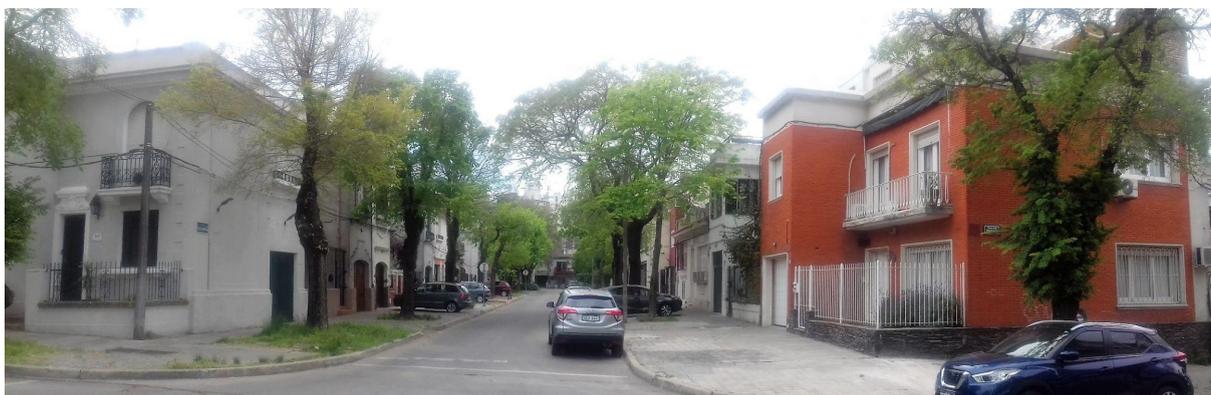
2.4.5 Viviendas del Banco de Seguros del Estado - VivBSE

El conjunto de viviendas del Banco de Seguros del Estado es una iniciativa del propio banco para construir viviendas económicas para sus empleados.

El conjunto presenta dos tipologías. La primera es una tipología extrovertida en dúplex con lenguaje historicista, con claras preocupaciones higienistas y angostos retiros laterales. El resto de las viviendas responde a una tipología que incorpora garage con dormitorios en planta alta formando una unidad volumétrica que se adelanta en fachada alternando con jardines. El retiro lateral desaparece formando una manzana de borde cerrado y corazón abierto.

La calle Baez, trunca en sus dos extremos, posee un ambiente de remanso al que contribuye la homogeneidad del tipo y de lenguaje en ambas aceras. La imagen se torna más doméstica, con aleros de tejados y cornisas. A pesar de la variedad de lenguajes que le confieren aspecto pintoresco, el uso de tipologías por tramos permite la identificación del conjunto en su entorno.⁶

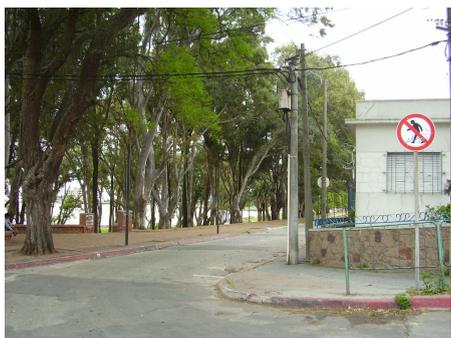
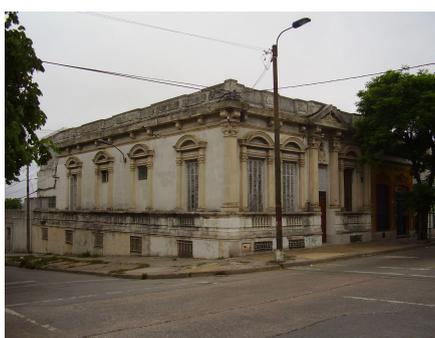
2.4.6 Grecia - Gr

Se trata de un área caracterizada por su particular topografía y paisaje, por la presencia del Cerro y su fortaleza, por la fuerte identidad de su población de origen inmigrante y la actividad en los saladeros y frigoríficos. El trazado de amanzanamiento, realizado en el año 1841 por el agrimensor Enrique Jones, define un damero a partir del cual se produce el proceso de loteamiento, realizado en su mayoría antes de 1933.

La traza de la actual calle Grecia aparece coincidentemente con los primeros asentamientos al sur de la Villa Cosmópolis; ya en el siglo XIX se constata la implantación del comercio de abastecimiento concentrado en las últimas manzanas al sur de esta calle.

Actualmente en este eje predominan los usos residenciales y servicios vinculados a éstos. Presenta edificaciones de diferentes épocas, de baja altura y en su mayoría sin retiros.

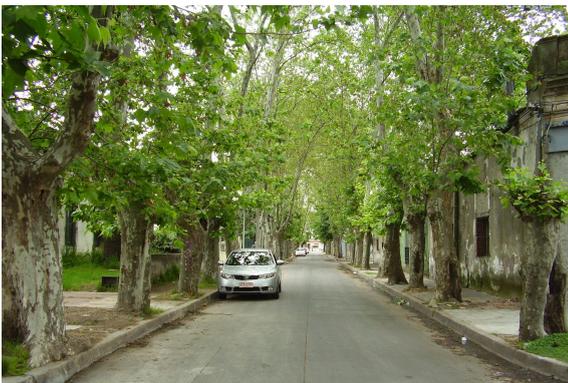
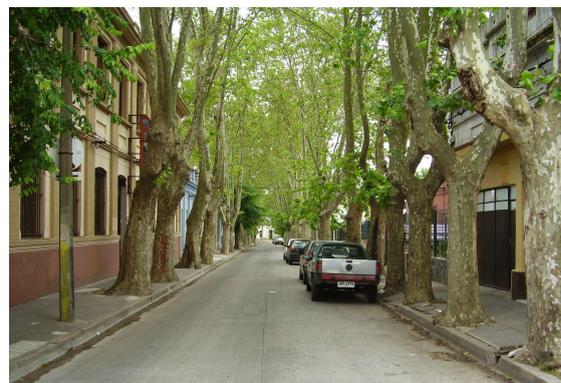
2.4.7 Marconi - Ma

Situada en Sayago, la calle Marconi constituye un sector homogéneo con edificaciones en su mayoría de baja altura y sin retiros. La relación entre su borde construido, el ancho de calzadas y aceras, y el abundante arbolado público, conforman un espacio de calidad ambiental a preservar.

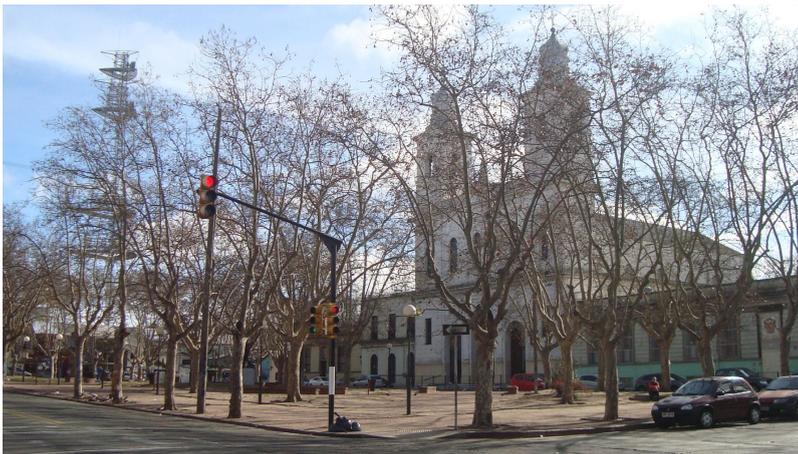
2.4.8 Plaza Reducto - PIRe

Este conjunto se encuentra conformado por un espacio público y varias edificaciones con alto valor patrimonial.

La Plaza Reducto (actualmente Cardenal Antonio Barbieri, MHN) conforman un calificado espacio urbano, centro histórico de la zona. Contribuyen a la calidad espacial el edificio de la Ex Compañía de Fósforos Montevideana (BID), el conjunto de viviendas Alejo Rossell y Ruis (BID) y el edificio ex Hospital Hospicio Español (MHN); además del arbolado público, equipamiento y escultura de la plaza (realizada por Bernabé Michelena)
