INVENTARIO PATRIMONIAL DEL CENTRO  
DE MONTEVIDEO Y ÁREAS DE PROXIMIDAD  
MARZO 2023

ANEXO 2  
**Área Patrimonial  
Av. 18 de Julio**

*Anexo 2\_3  
Área Patrimonial  
Av. 18 de Julio  
Fichas  
03.2023*

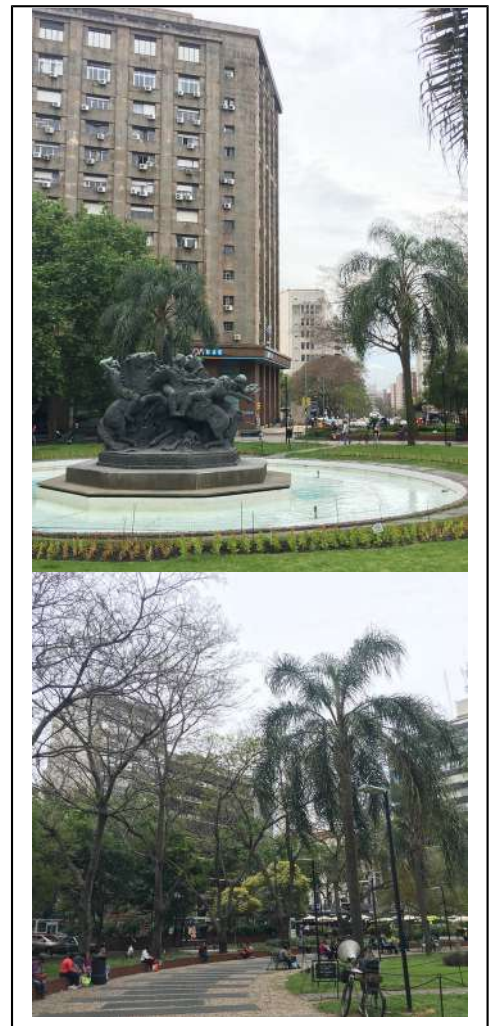
7. REGISTROS FOTOGRÁFICOS

La composición actual de la plaza surge de la reformulación de la antigua traza vehicular que atravesaba la manzana diagonalmente, convirtiéndose en un paseo peatonal en espiral, que desarrolla la idea de recorrido ascendente hacia 18 de Julio. El nuevo centro se desfasa hacia la esquina noroeste, donde se instala el grupo escultórico "El Entrevero" de José Belloni.

A la variedad programática y de usos de la plaza se le adiciona una zona de juegos de niños y estacionamiento sobre la calle Río Negro, lo que evidencia una falta de integración en el diseño que debilita la idea inicial del trazado.

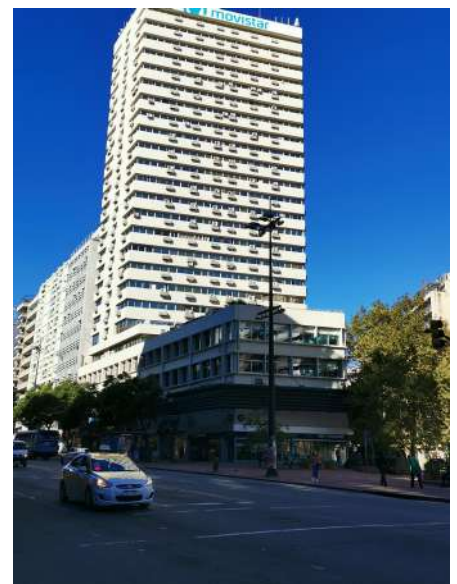
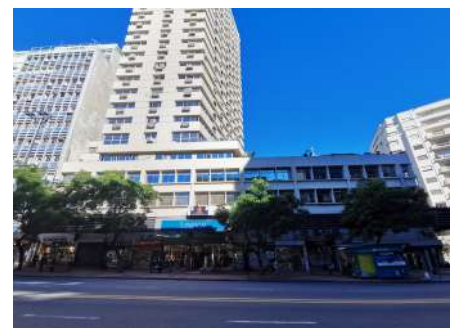
En un punto notable de la ciudad se materializa este edificio, que se implanta en el encuentro de dos tramas urbanas, o mas propiamente dicho, de dos momentos diferentes en la historia de la evolución urbana de Montevideo.

Con su volumetría de basamento y torre (según un esquema ya planteado por el Palacio Municipal), el edificio remata el primer tramo de la avenida 18 de Julio, o sea el comprendido entre la plaza Independencia y la calle Ejido, caracterizándolo de manera inconfundible mediante una sustitución de referencias urbanas: lo que antes era anunciado por la bifurcación Constituyente-18 de Julio, se presenta ahora marcado en forma contundente por la gran pantalla frontal de la torre de 27 pisos.

La singularidad de su ubicación rescata al edificio de un planteo excesivamente neutro y sin pretensiones expresivas haciendo que su silueta junto a la de otros edificios como el Palacio Municipal, el Banco de Crédito o el Palacio Díaz caracterice el *sky-line* de la ciudad. (Elarqa, 1996).

Calidad formal y constructiva de la fachada.  
Volumetría.

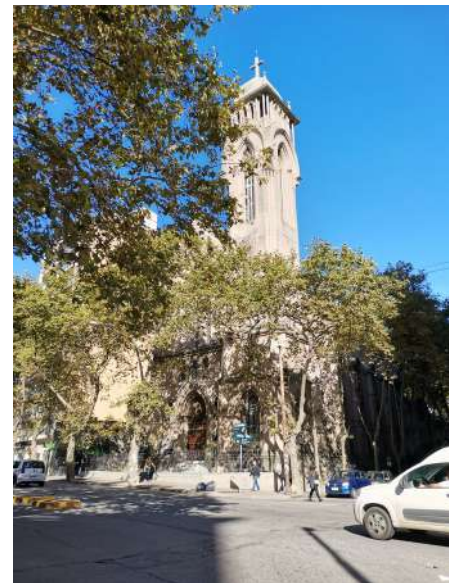
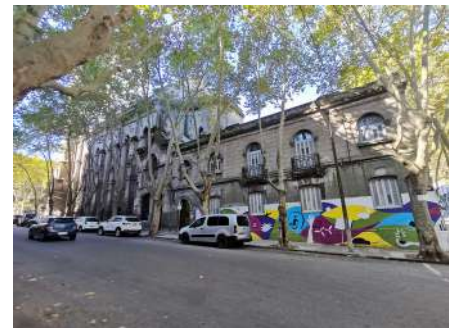
Una capilla de modestas dimensiones, que se inscribe en la trama de la ciudad consolidada introduciendo en ella una imagen típicamente religiosa. Esta identidad, dada inmediatamente por el tradicionalismo de la estructura compositiva, se ve reforzada por la apelación a algunos recursos del gótico. Pero la influencia goticista aparece aquí simplificada: ojivas, archivoltas y vitrales se adscriben a una masa construida fuerte y aplomada, donde el estilo original se ve controlado, privado de su exaltado movimiento ascensional. Hacia la calle San José, la imagen del edificio se vuelve más civil, dando cuenta de un lenguaje renacentista.

El espacio interior unitario, traduce la presencia de una única nave longitudinal, cuya simetría se oculta al exterior, donde la torre se alza lateralmente en un gesto de asimétrica imposición que resuelve acertadamente la esquina.

El edificio ha sido restaurado recientemente mediante una cautelosa intervención. Esta tuvo como objetivo principal la rehabilitación de la construcción preservando en lo posible el valor arquitectónico del proyecto original. Los vitrales fueron reconstruidos por Manuel Espínola Gómez, artista plástico nacional. (Elarqa, 1996).

Calidad formal y constructiva de la fachada. Ornamentación.

Volumetría.

Bajorrelieves trabajados sobre el revoque.

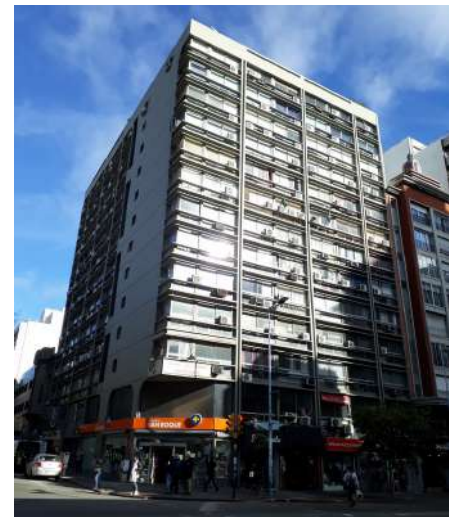
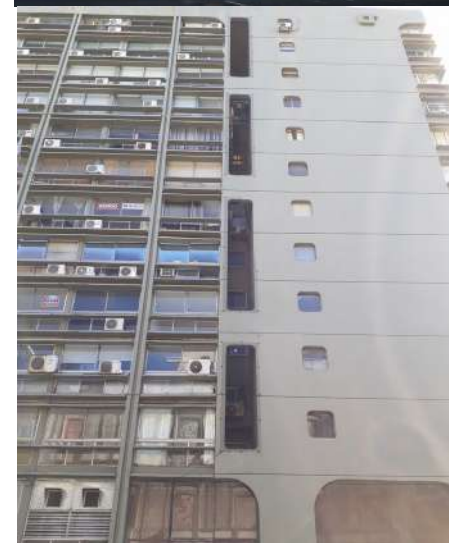
7. REGISTROS FOTOGRÁFICOS

Edificio ubicado en la esquina de 18 de Julio y Convención que consta de planta baja y entrepiso destinado a la actividad comercial y once niveles de unidades multifuncionales donde se ubican oficinas, escritorios y apartamentos. Un doceavo nivel retranqueado está destinado a un apartamento. El acceso a las unidades superiores se ubica por la calle Convención.

Su manejo formal responde a los lineamientos modernos con un volumen bien definido y predominio de los planos vidriados matizados con un entramado de hormigón de horizontales y verticales por delante de las ventanas y un gran plano revocado sobre Convención hacia la esquina que abarca un sector de la fachada desde el primero hasta el último nivel. Este se continúa en planta baja y entrepiso enmarcando grandes vanos de aristas redondeadas que presentan una imagen representativa de los edificios en altura de las décadas de los ochenta y noventa del siglo XX.

La presencia de la cartelería y las numerosas unidades de aire acondicionado afectan de manera muy negativa a la imagen del edificio.

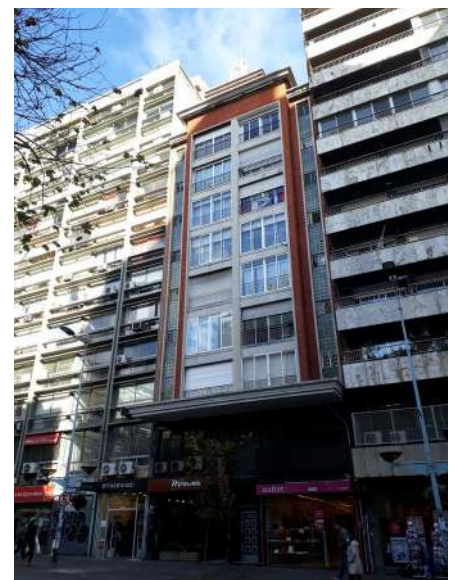
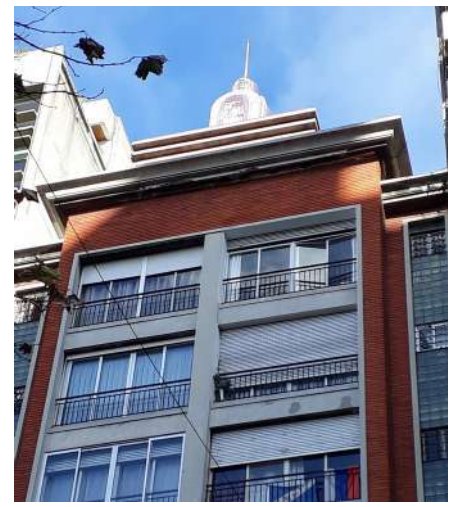
7. REGISTROS FOTOGRÁFICOS

Edificio ubicado entre medianeras que consta de planta baja con tiendas comerciales, entrepiso y siete niveles con cuatro apartamentos cada uno.

La distribución en altura es tripartita con basamento (planta baja y entrepiso que se separa del cuerpo de apartamentos por un gran alero con frente moldurado), desarrollo y remate. También presenta una composición simétrica reforzada por el acceso común que está en el eje de la fachada en planta baja y por el volumen con aguja en el remate del edificio.

Sin embargo, el lenguaje se acerca a la modernidad con sus amplios ventanales y una expresión austera. Incorpora ladrillo de prensa como revestimiento de los muros llenos de fachada.

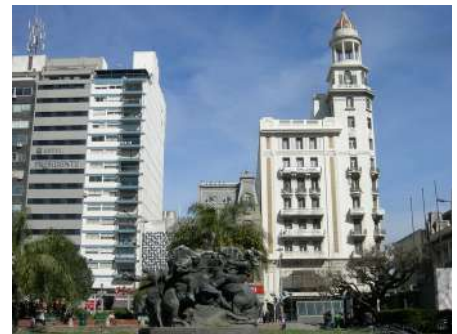
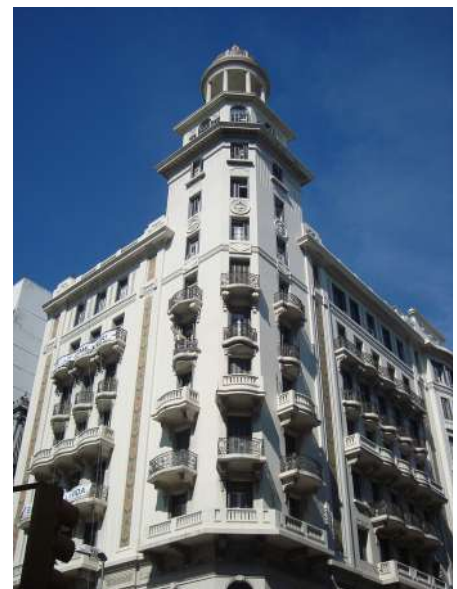
7. REGISTROS FOTOGRÁFICOS

En una destacada ubicación del centro montevideano, el edificio actúa como telón de fondo de la Plaza Fabini y remate de la avenida Libertador. Las fachadas se articulan con un cuerpo más alto, la torre con cúpula – mirador, que jerarquiza la esquina. Sobre 18 de Julio, se destaca el acceso al ex cine, resuelto con un importante arco rebajado que incluye un vitral, en una fachada de clara unidad compositiva. La otra se concibe como dos sectores, predominando el marcado ritmo de vanos y balcones.

Su lenguaje ecléctico posee rasgos modernistas evidentes en los recursos utilizados, como la policromía de las fajas verticales que enmarcan cada cuerpo del edificio, los vitrales, la herrería, o los azulejos de la cúpula.

Calidad formal y constructiva de fachadas: mosaicos y vitrales con elementos decorativos modernistas.

Miradores y Cúpulas.

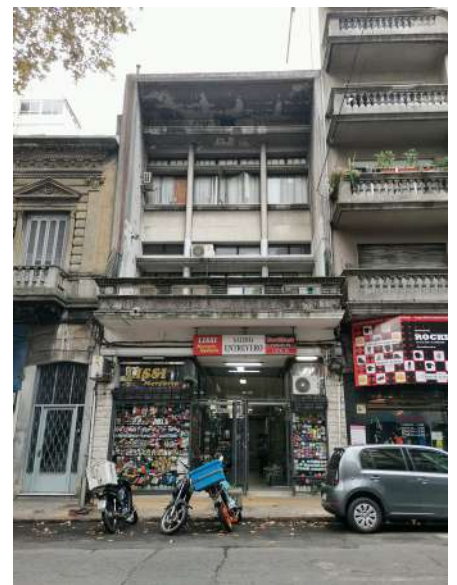
7. REGISTROS FOTOGRÁFICOS

1. El padrón tiene dos sectores bien diferenciados con construcciones que corresponden a distintos períodos, uno que da frente a Av. 18 de Julio y otro a la calle San José. A los efectos del Inventario se realizan dos fichas diferentes: 6562A y 6562B

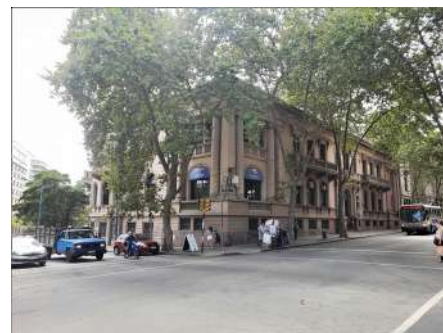
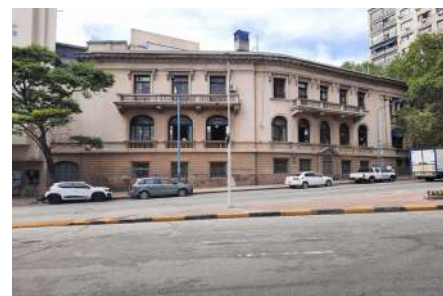
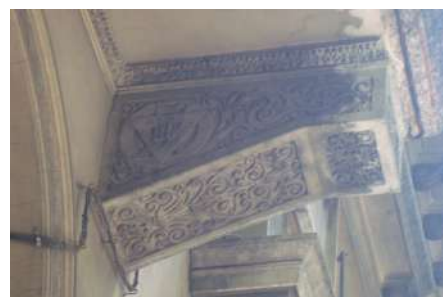
7. REGISTROS FOTOGRÁFICOS

4.3. Arqs. Proyecto original e Ings. Contratistas, se encuentran en bajorrelieve en fachada. Autores de reforma dato extraído de "Guía Centro Montevideo. Guía Elarqa de Arquitectura". Tomo II, primera parte.

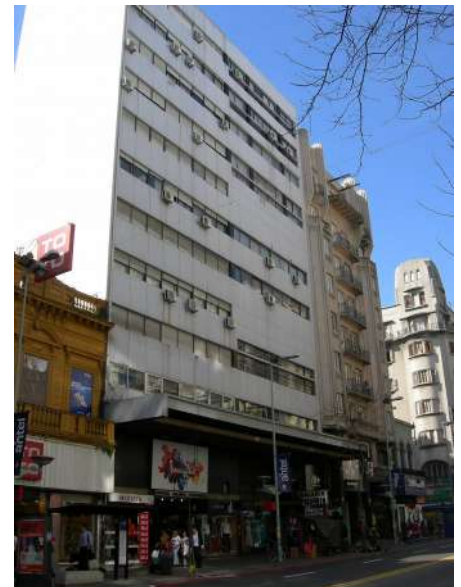
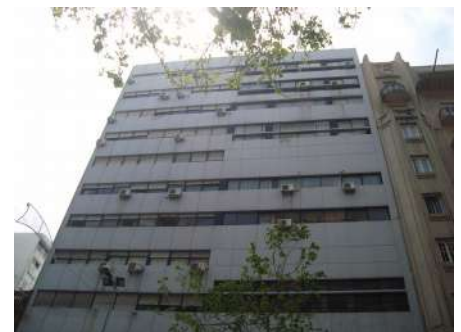
7. REGISTROS FOTOGRÁFICOS

6.1 En planta baja presenta un mural del artista Studer.  
6.3 Integra el Área Patrimonial 18 de Julio (Decreto JDM N° 35.214)

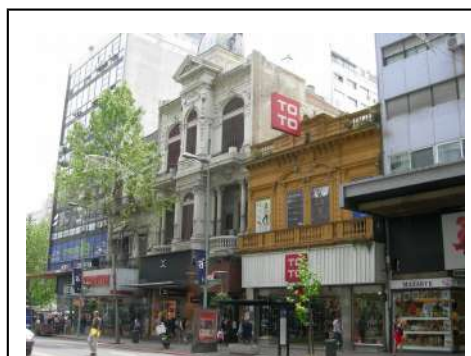
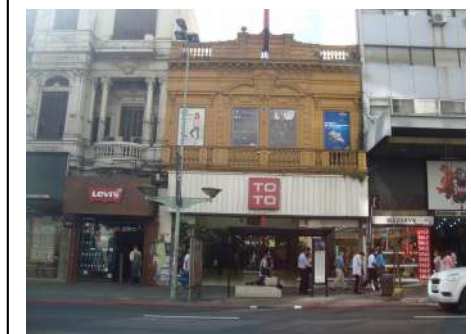
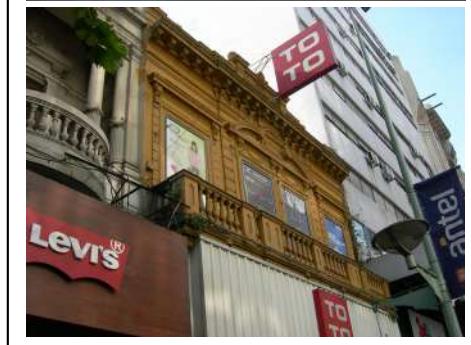
7. REGISTROS FOTOGRÁFICOS

- 6.1. Cartel del local comercial (Toto; demolición de parte del coronamiento).  
6.3. Integra el Área Patrimonial 18 de Julio (Decreto JDM N° 35.214)

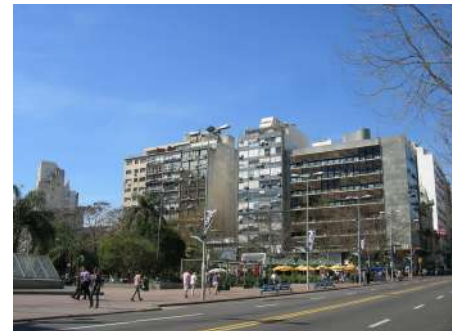
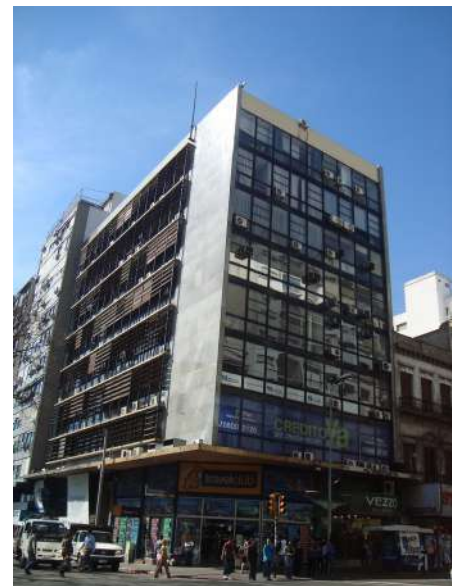
7. REGISTROS FOTOGRÁFICOS

4.3. Se observa inscripto en fachada la empresa constructora, Pedro Moncaut S.A.

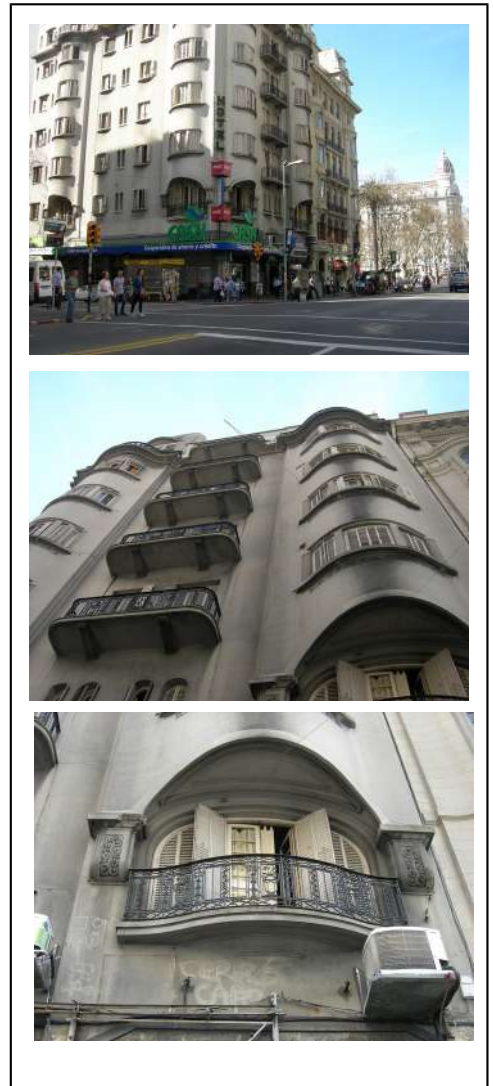
7. REGISTROS FOTOGRÁFICOS

La colocación de aires acondicionados no previstos originalmente y la cartelería afectan de manera negativa la fachada.

- 6.1. El edificio se encuentra intervenido en planta baja en cuanto a sus aberturas.
- 6.2. Datos extraídos del Inventario Ciudad Vieja y 18 de Julio del año 2000.
- 6.3. Integra el Área Patrimonial 18 de Julio (Decreto JDM N° 35.214)

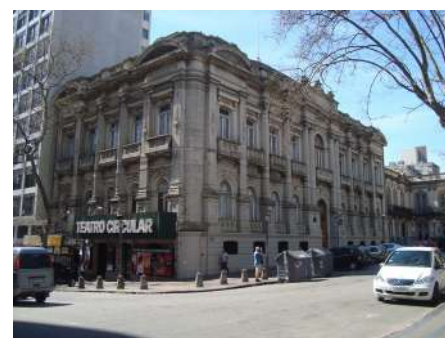
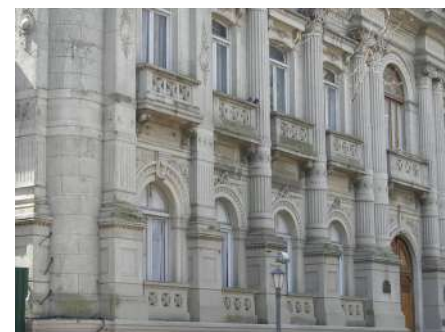
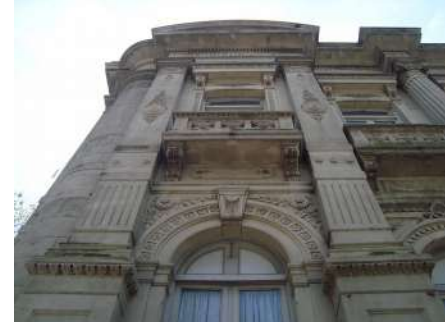
7. REGISTROS FOTOGRÁFICOS

La colocación de cartelera por avenida Rondeau no prevista originalmente afectan de manera negativa la fachada.

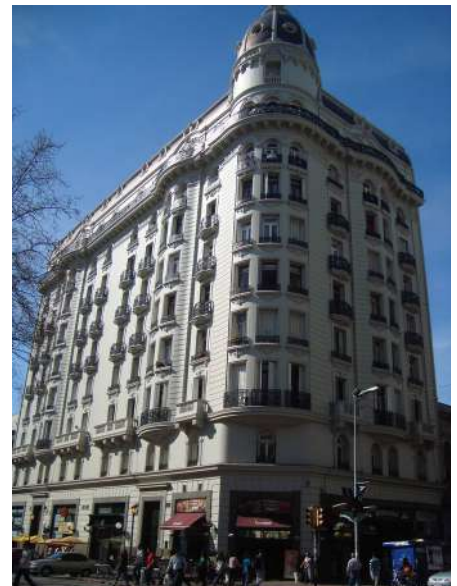
7. REGISTROS FOTOGRÁFICOS

6.1. El edificio se encuentra intervenido en planta baja en cuanto a sus aberturas.

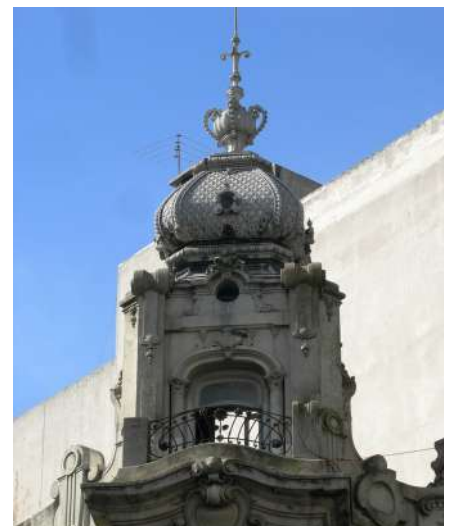
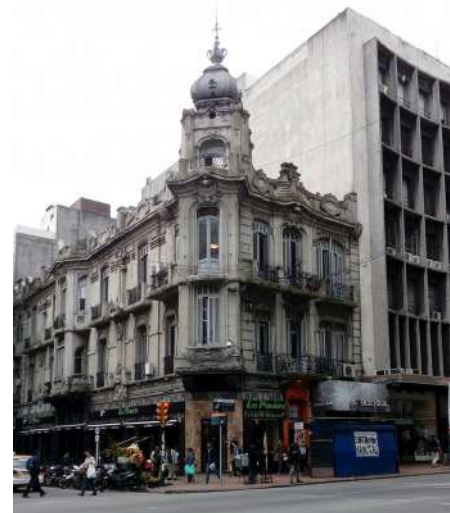
7. REGISTROS FOTOGRÁFICOS

6.1. El edificio se encuentra intervenido en planta baja en cuanto a sus aberturas.

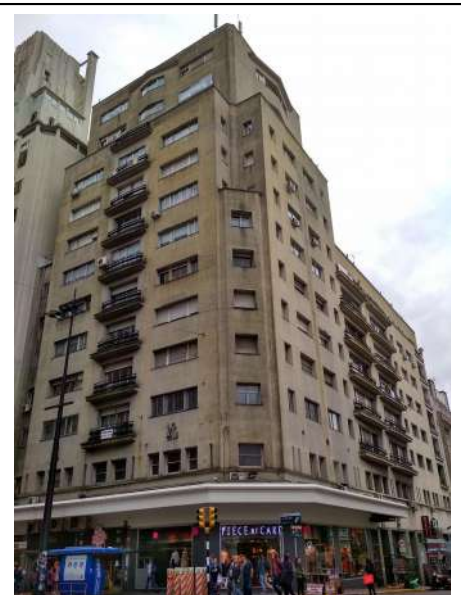
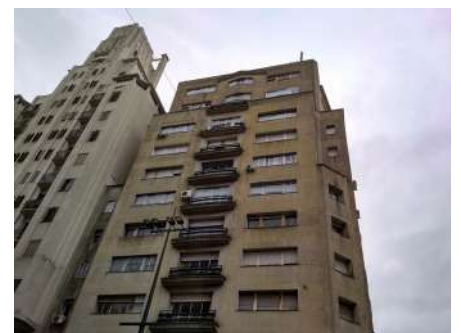
7. REGISTROS FOTOGRÁFICOS

- 4.3. En la fachada se observa inscripción de los proyectistas originales.  
El edificio se encuentra intervenido en planta baja para albergar locales comerciales.  
6.2. Datos extraídos del Inventario Ciudad Vieja y 18 de Julio del año 2000.  
6.3. Integra el Área Patrimonial 18 de Julio (Decreto JDM N° 35.214)

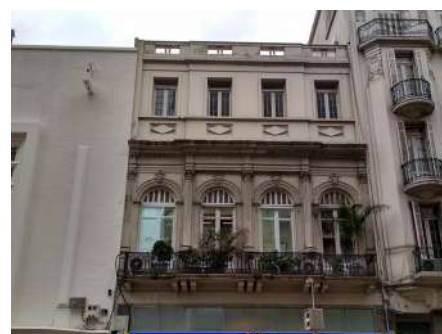
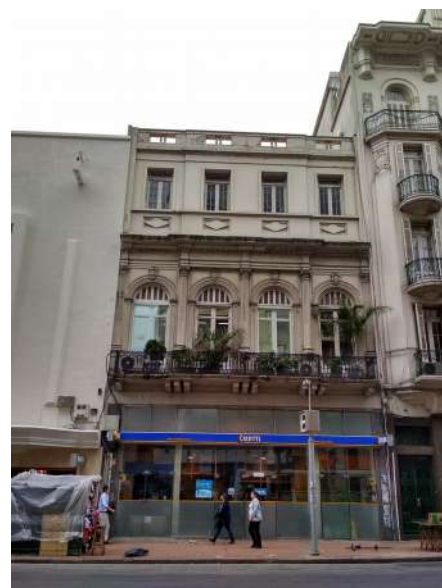
7. REGISTROS FOTOGRÁFICOS

4.4. En cuanto a la intervención se eliminó claraboya, se construyó entrepiso y se colocó blindex en P.B, datos extraídos del Inventario Ciudad Vieja y 18 de Julio del año 2000.

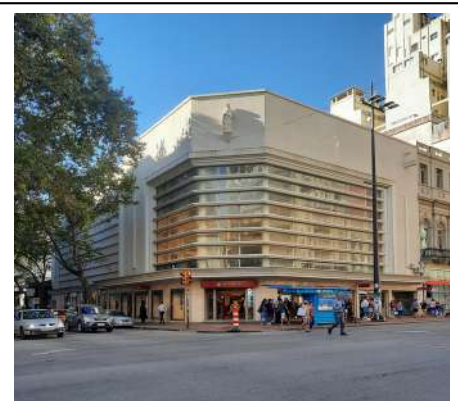
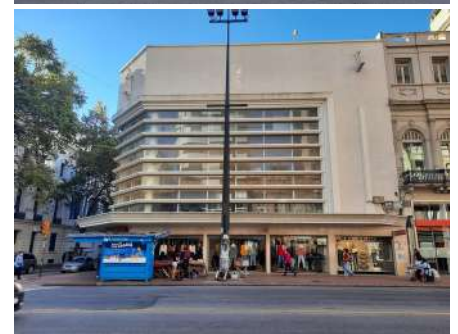
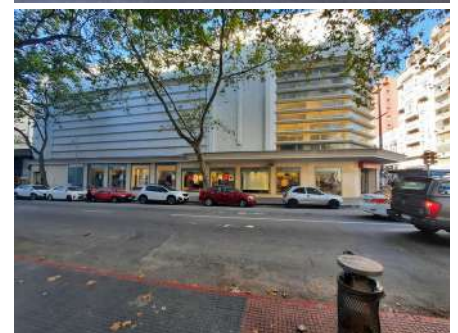
7. REGISTROS FOTOGRÁFICOS

Edificio construido para sala cinematográfica, el emblemático Cine Trocadero, a inicios de la década del cuarenta del siglo XX.

La esquina se resuelve con un masivo volumen sobre planta baja, aliviado por un estribado horizontal que envuelve la ochava a modo de sustracción compositiva.

Los accesos quedan definidos bajo una contundente cornisa que remata el basamento vidriado sobre la que se ubica una pieza escultórica de Edmundo Prati. En el interior de la sala, a cada lado de la pantalla, se ubicaban dos grandes bajorrelieves del mismo escultor, actualmente desaparecidos.

El edificio fue intervenido en el año 2014 para adecuarlo a locales comerciales, como resultado su interior sufrió grandes modificaciones. En el exterior se sustituyó el ladrillo de vidrio de la fachada por vidrio transparente, se generaron vidrieras en planta baja donde había un gran zócalo macizo y se aplicó pintura sobre el revoque imitación.

El Grado de Protección Patrimonial asignado refiere a la fachada.

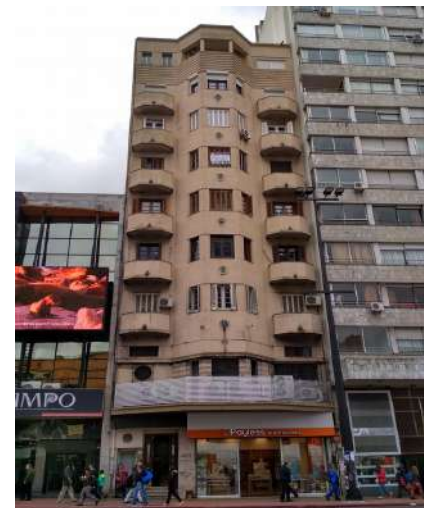
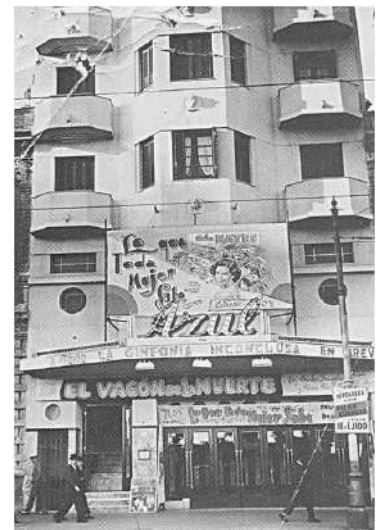
7. REGISTROS FOTOGRÁFICOS

El edificio entre medianeras, ubicado frente a la explanada del Palacio Municipal, consta de una composición tripartita que materializa una estricta simetría en torno a la saliente central facetada "bow window". Los laterales también se resuelven desarrollando balcones que siguen estas características geométricas. La fachada de corte racionalista presenta en su basamento y remate un tratamiento decorativo Art Decó sobrio

Los niveles superiores presentan persianas por fuera de la edificación que desentonan con la estética general del resto de los vanos que mantienen los postigos de madera originales.

El edificio ha sido alterado con intervenciones en planta baja y primer nivel, la incorporación de cartelera inadecuada no corresponde con la organización compositiva de la fachada y oculta valiosos elementos decorativos. La incorporación de aires acondicionados deterioran la imagen del edificio.

Medallones con esculturas en eje de simetría de fachadas, desagües de pluviales escultóricos en balcones.

7. Fotografía inferior de diciembre de 1935 extraída del libro: Saratsola, Osvaldo. "Función completa, por favor. Un siglo de cine en Montevideo". Trilce, Montevideo, 2005.

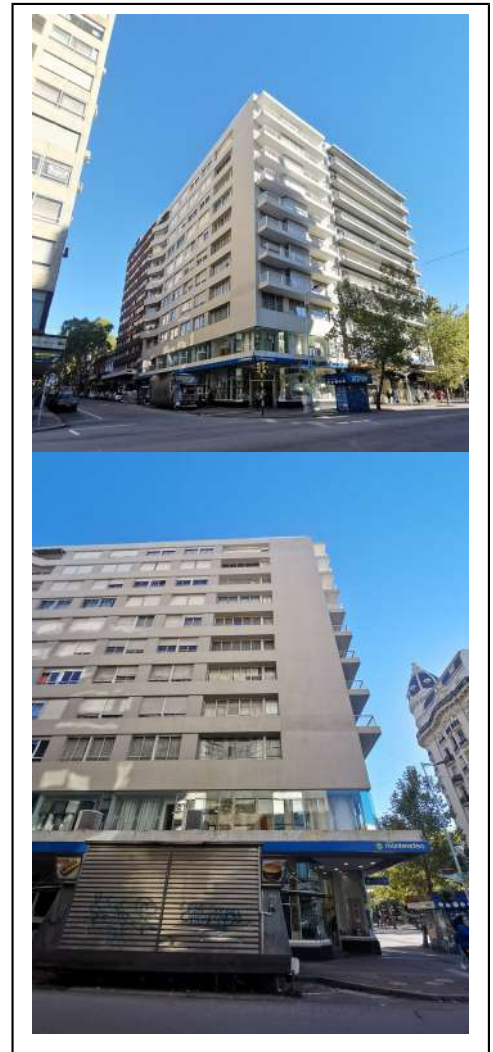
7. REGISTROS FOTOGRÁFICOS

Edificio que se ubica en un predio en esquina, con planta baja destinada a local comercial y 10 plantas superiores ocupadas por apartamentos (2 apartamentos por piso). Tiene un basamento vidriado interrumpido por un gran alero que corresponde a la división de la planta baja y el entrepiso. El muro de fachadas del cuerpo superior está alineado a la superficie vidriada del entrepiso, lo que produce un efecto interesante. Por la calle Zelmar Michelini se encuentra el acceso a los apartamentos en cuyo hall se ubica un mural.

El edificio de impronta moderna presenta una volumetría simple con fachadas diferenciadas; la que da a 18 de Julio presenta desde el segundo piso balcones corridos que van desde la esquina a la medianera. Por Zelmar Michelini se observa la grilla de ventanas en una disposición de fajas horizontales que rematan hacia la medianera con una columna de balcones en ángulo orientados hacia 18 de Julio.

Se encuentra en buen estado de conservación. Al alojar a una sola marca comercial en planta baja, "Tiendas Montevideo", la cartelería es unitaria, presentando una faja de color azul que recorre en sus dos fachadas la mitad de altura del alero del basamento.

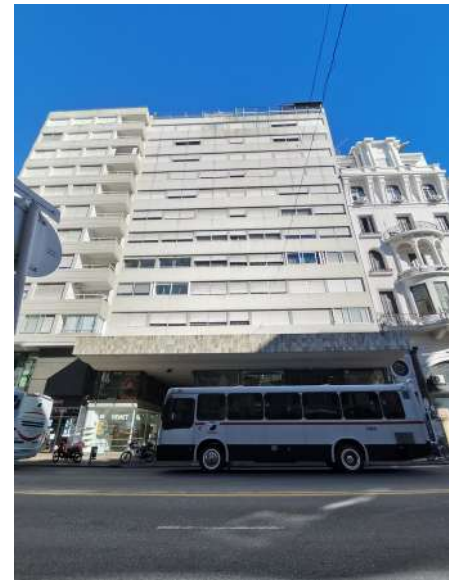
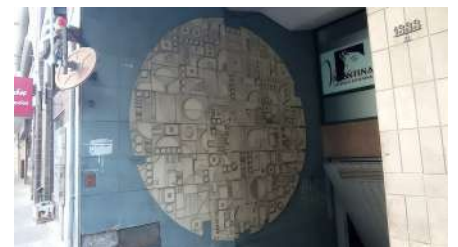
7. REGISTROS FOTOGRÁFICOS

Edificio ubicado en un terreno en L, consta de dos cuerpos independientes con fachadas hacia 18 de Julio y Carlos Quijano. Presenta subsuelo, planta baja y 11 pisos. Por la Av. 18 de Julio se accede a la Galería de las Américas con locales comerciales con entresijos que ocupan casi todo el terreno en planta baja y al acceso a los apartamentos y escritorios superiores. También por allí se accede al Teatro La Gringa -donde hasta el 2000 funcionó el Cine de las Américas-. Por Carlos Quijano se encuentra el acceso a los garajes y a las unidades del otro cuerpo.

El edificio se conforma volumétricamente a partir de un basamento formada por planta baja vidriada y el cuerpo de los apartamentos de desarrollo vertical en el que los niveles se suceden de forma idéntica y se alternan horizontalmente fajas opacas con revestimiento de mosaicos venecianos y fajas vidriadas. La planta baja se separa del cuerpo vertical mediante un gran alero con un revestimiento de placas pétreas.

Por Carlos Quijano sobre la medianera en el acceso a los garajes hay un gran mural circular en cemento del artista uruguayo Raúl Portal con gran trayectoria entre los años 1960 y 1980, quien realizó numerosos murales abstracto geométricos de diversos materiales incorporados a varios edificios en la ciudad.

El estado de conservación es regular, se destaca que no se colocaron equipos de aire acondicionado en la fachada, el estado del cielorraso bajo el alero es malo. La cartelería de planta baja afecta negativamente la fachada.

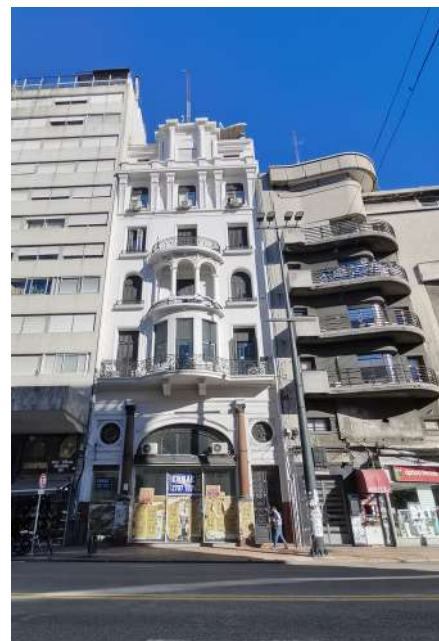
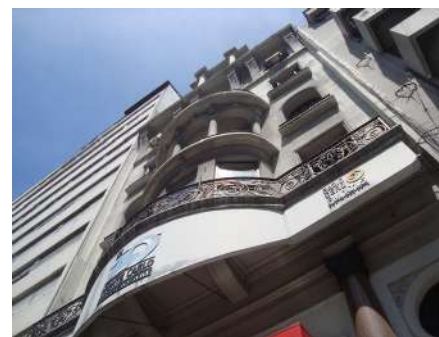
7. REGISTROS FOTOGRÁFICOS

El edificio se beneficia de una ubicación privilegiada ocupando un lugar urbano preferencial: la acera sur de la principal avenida y próximo a la explanada municipal. Es por ello que la intervención realizada en 1992 estuvo dirigida hacia un redescubrimiento y, al mismo tiempo, a la revalorización de una estructura lesionada por sucesivas intervenciones parciales. Los elementos compositivos y ornamentales originales recuperados definen la base de una arquitectura contemporánea en la que la oposición y la transgresión a las reglas compositivas originales forman parte del mismo gesto, a través del cual las líneas oblicuas y las tensas curvas incorporadas interactúan con los elementos preexistentes contribuyendo al mismo destaque. (Elarqa, 1996).

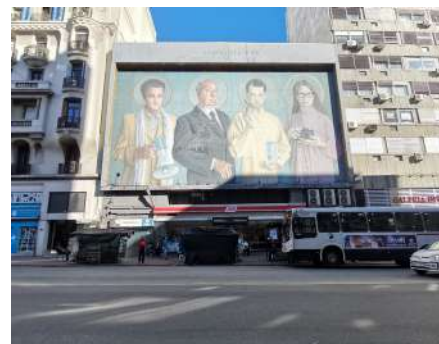
7. REGISTROS FOTOGRÁFICOS

Actualmente, la planta alta está desocupada, y el mural continúa en la fachada, deteriorado, descolorido y con desprendimientos de algunos mosaicos de su superficie.

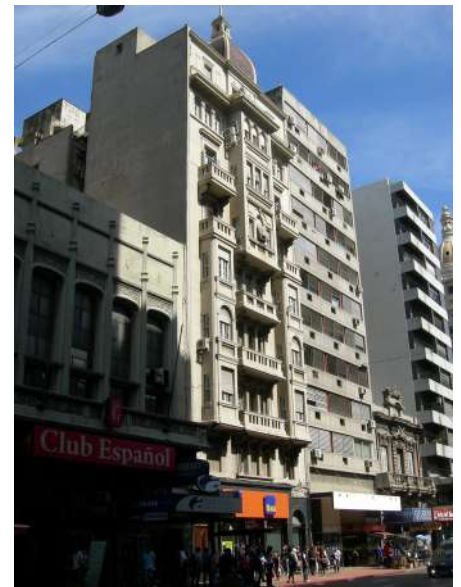
7. REGISTROS FOTOGRÁFICOS

4.2. El edificio se encuentra intervenido en planta baja en cuanto a aberturas.
