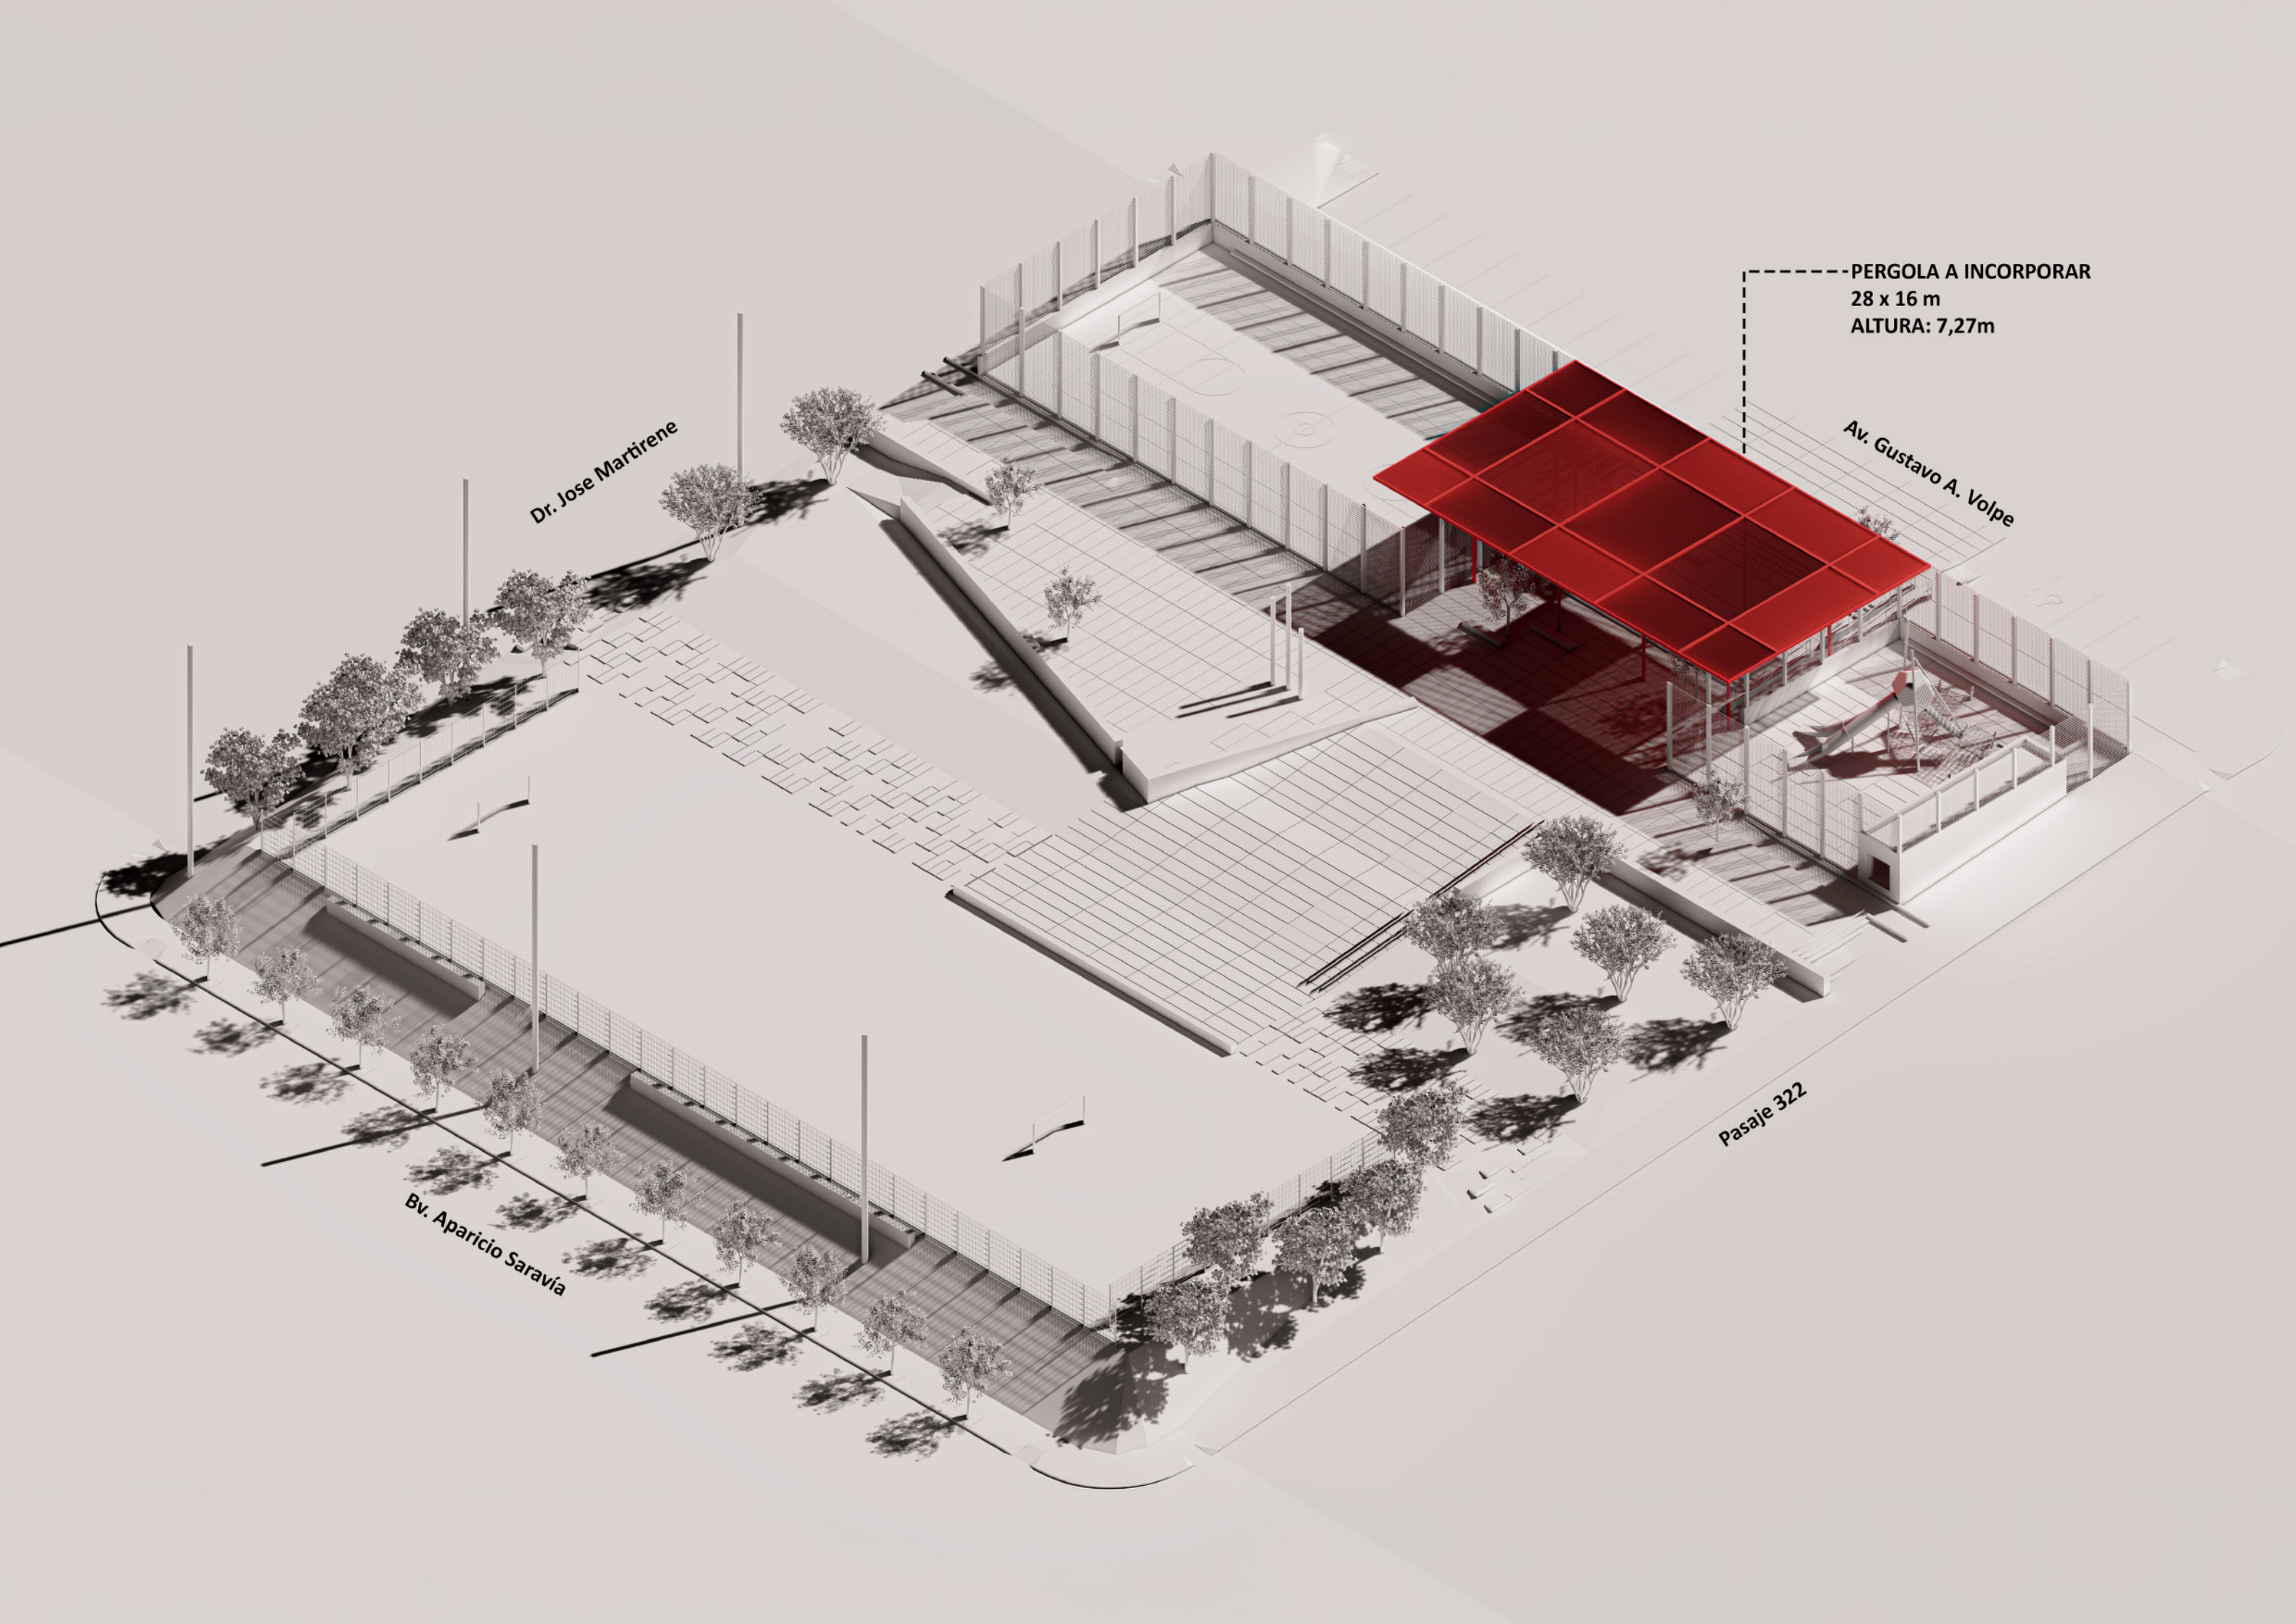
PERGOLA A INCORPORAR  
28 x 16 m  
ALTURA: 7,27m

- 1 DEMOLICIÓN DE PAVIMENTOS AFECTADOS POR RAÍCES PARA GENERAR POZAS
- 2 REPOSICIÓN DE PRUNUS EN VEREDA APARICIO SARAVIA
- 3 REPOSICIÓN DE FRESNOS EN CALLES LATERALES

- 4 REPOSICIÓN DE ÁLAMOS PIRAMIDALES SOBRE VOLPE
- 5 CANTERO CONTRA BAÑOS
- 6 TRASLADO DE CIPRESES BAJO PÉRGOLA
- 7 INCORPORACIÓN DE NUEVAS ESPECIES EN POZAS EXISTENTES BAJO PÉRGOLA

- 8 PINTURA COLUMNAS CERCADOS
- 9 PINTURA FUENTE
- 10 PINTURA FAJAS DE PAVIMENTOS DE ALERTA
- 11 RETOQUES PINTURA GALVANIZADO EN FRÍO EN PASAMANOS
- 12 PINTURA JUEGOS INFANTILES EXISTENTES

- 13 PINTURA JUEGOS SALUDABLES
- 14 PINTURA CANCHA
- 15 TRASLADO DE HAMACA BEBÉ Y SUBEBAJA A SECTOR BAJO ÁRBOLES
- 16 GREENBLOCK BAJO HAMACAS / TOBOGÁN / SUBEBAJA

- 17 INCORPORACIÓN DE HAMACA NIDO
- 18 INCORPORACIÓN DE "ESTARES" (SUMINISTRA OBRAS) EN SECTOR ARBOLADO
- 19 REPOSICIÓN DE TAPAS 60X60
- 20 REPOSICIÓN DE BALDOSAS ALERTA

- 21 REPOSICIÓN TUBO EN ESTACIONAMIENTO MOTOS
- 22 REPOSICIÓN REVESTIMIENTO PIEDRA
- 23 REPOSICIÓN PAPELERAS /RETIRAR SOLO PARTE DAÑADA Y SOLDAR EN SITIO + GALV. FRÍO

- 24 HIDROLAVADO GENERAL PISOS
- 25 HUNDIMIENTO PISO HORMIGÓN CONTRA RAMPA ACCESO CENTRAL
- 26 PAVIMENTO IMPACTO BAJO NUEVO TREPADOR
- 27 REPARACIÓN PORTÓN CORREDIZO

- 28 INCORPORACIÓN PERGOLA
- 29 INCORPORACIÓN CERCO
- 30 PINTURA ARCOS
- 31 TRASLADO DE ARBUSTOS
- 32 REPARACIÓN DE PAVIMENTOS
- 33 INCORPORACIÓN DE JUEGO INFANTIL

- 34 REPOSICIÓN DE BARANDA EN RAMPA
- 35 REPARACIÓN DE REJA
